台湾との技術協力報告

研究第一部 主任研究員 鱈淵 浩司
研究第四部 主任研究員 梶本 浩盟

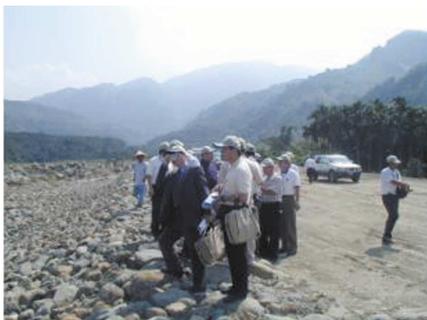
現在の状況としては、災害後約1年が経過しているが、まだ、河川内には土砂や巨石が堆積しており、その災害の凄まじさを物語っている。

写真-2 現場調査風景 (下流部) : 土石流による巨大な石が点在している。

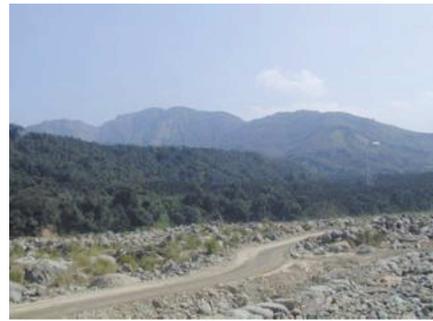
写真-3 現場風景 (上流側) : 山間部においては、荒廃が進んでおり、今後新たな土石流の発生が心配される。

山肌をみる事ができた。そのため、今後、桃芝台風のような大雨をもたらす台風等により、新たな土石流が発生することが心配される。

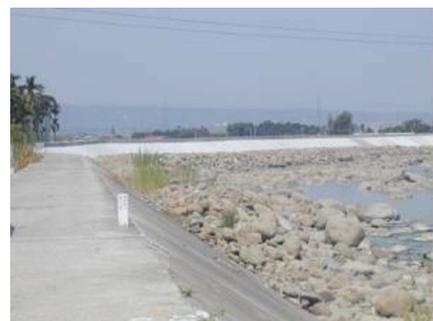
現場はすでに仮復旧が完了していたが、現場上流側に架かる橋梁下部には、まだ土石流による土砂が堆積している状況であった。また、河川内に目を通

写真-4 現場調査風景 (下流部) : 土石流による巨大な石が点在している。

して見ても巨石が点在しており、その災害時での土石流の凄まじさを感じることができた。

復旧工事として、河床の土石を堤防や護岸の構築材料とするとともに、川を浚渫して通水断面を確保し、且つセメントブロックを設置し堤防基礎の保護を実施した。

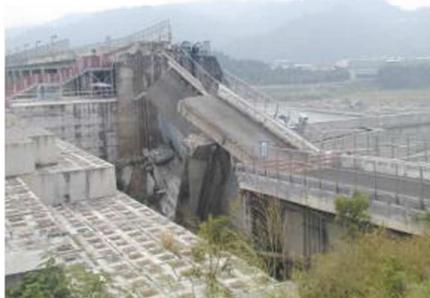
1999年9月に台湾中部で発生した地震による地震断層により、ダムの付近の地盤が隆起し、ダムに設置されている水門18ゲート中3ゲートが破損し、ダムとしての機能が失われたが、復旧工事により現在は破損した部分は締め切って放棄し、残りの15門のゲート部分でダムとしての機能を維持している。な

写真一5 被災した石岡ダム：この写真を見てもわかるように、台湾地震の凄まじさが分かる。地震時には、9mもの隆起が起こった。

お、復旧工事では新しく魚道が設置された。地震断層により地盤の隆起は約9mにも上った。

被災した箇所は現在もなお残されており、ダムの被災状況を実際に見てみると、その被災（約9mの隆起による被災）のすごさを感じた。

そのため、当初18あった水文ゲートの内2ゲートを閉鎖しダムとしての機能を復旧すると同時に、1ゲートを利用して生態系配慮のため新たに魚道を設置した。

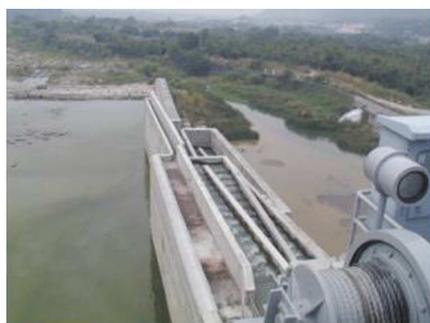
写真一6 新たに設置された魚道：被災後1扉門を魚道として改良し、河川の連続性を確保している。

新たに設置された魚道については、担当者の方の話によると魚の遡上が確認されているとのことであった。

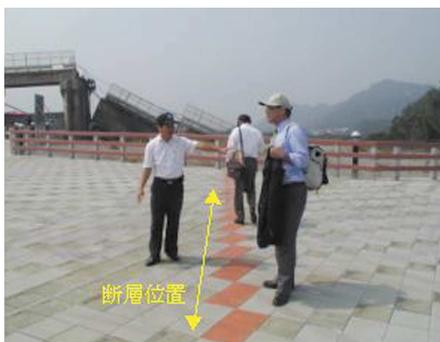
写真一7 断層位置：タイルの色が違うところが断層。
