# 岐阜県における多自然型川づくりの評価について

## EVALUATION OF NATURE-ORIENTED RIVER MAKING IN GIFU PREFECTURE

岐阜分室 主任研究員 大塚 正  
岐阜分室 室 長 大河内八郎

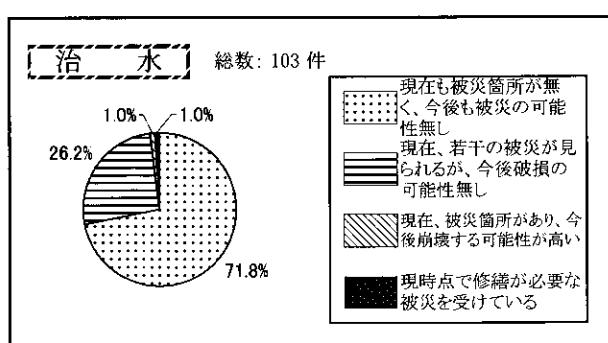
図一3 治水の評価

①治水項目：ほとんどの箇所について問題がなかった。

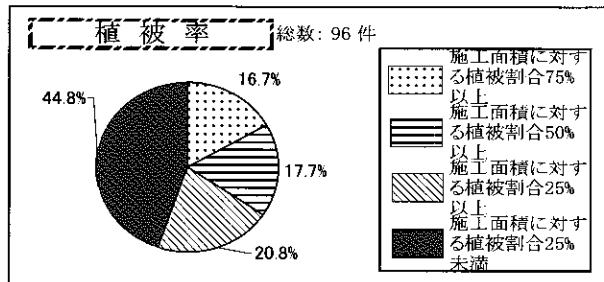
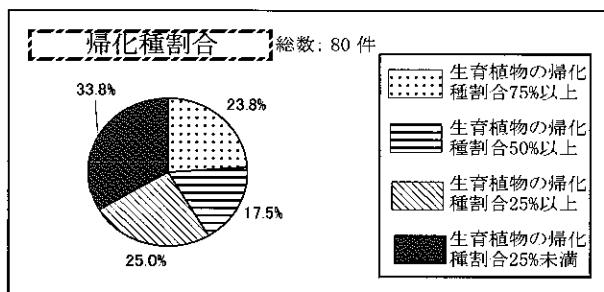
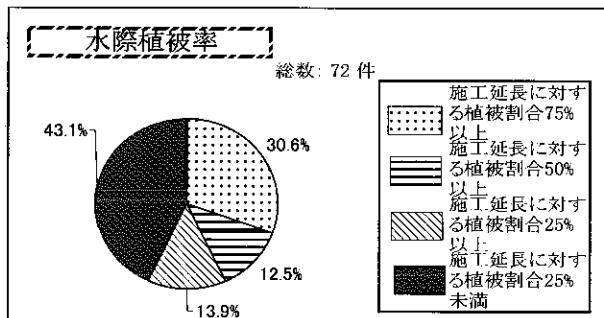
図-4 植生の評価

- 陸域での植生は、植生回復を目的に施工された面積に対する植被率が50%未満の箇所が、調査地点の2/3を占めている。これは、施工後2年程度の箇所が多いこともあるが、2年目では、かなり植被率が低いが、3年、4年と経過すると高くなっている。(図-4、5)

・植生回復を目的に施工された箇所で、生育植物のうち帰化種の割合が25%以上の箇所が、2/3を占めている。覆土がある場合は、施工後年数が経過するに従い、帰化種の割合が下がる傾向が見られ、在来種が回復してきている。(図-4、6)

・水際植生回復を目的に施工された箇所では、水際線の植生の回復が施工延長の25%未満の箇所が、4割以上を占めている。2年目でも、植生が比較的よく、施工年次とはほとんど関係は示していない。(図-4、7)

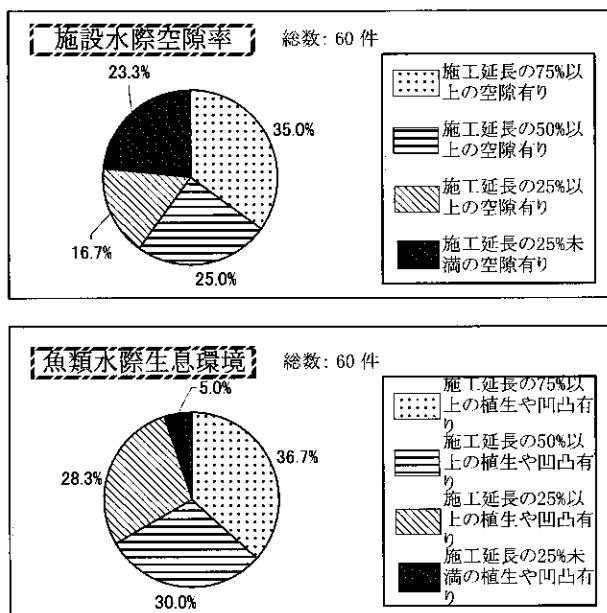
図-8 魚類の評価

魚類の生息場所・避難場所を目的に、魚巣ブロックや寄石工等の空隙を有する施設を設置した地点の60%は、施工延長の50%以上で空隙が確保されている。

施設空隙状況の他に水際植生や水際凹凸等を含め、魚類の生息環境として機能すると考えられる延長が施工区間の50%以上はある調査箇所が2/3ある。

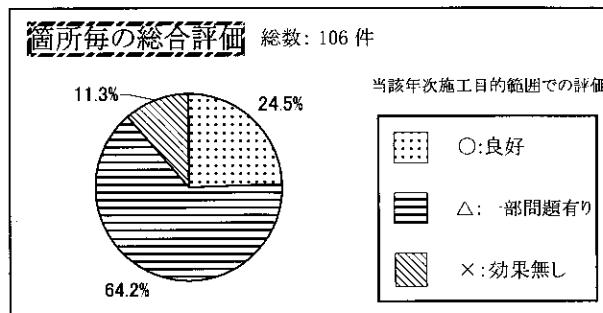
図-9 箇所毎の総合評価

例えば、板屋川では、高水護岸に法面工を施工した工事のため、評価項目を治水と植生について行った。「効果無し×」は、11%で、「一部問題あり△」が64%で、全体の3/4が何らかの問題ありの評価となり、「良好○」は1/4足らずであった。

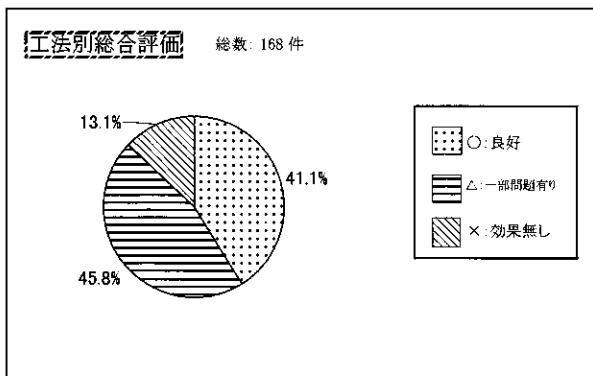
図-10 工法別総合評価

工法別でみると、41%が「○」、13%が「×」の評価になり、箇所別の評価結果よりも「○」が多くなった。これは、今回、調査を実施した箇所のうち、1箇

所で複数の工法を採用している箇所が全体の約半分あり、採用している工法の一つでも問題がある場合には、箇所の評価が「問題あり」となるためである。したがって、工法毎に見た場合、約4割が「○」、6割が問題あり（△、×）という結果となった。

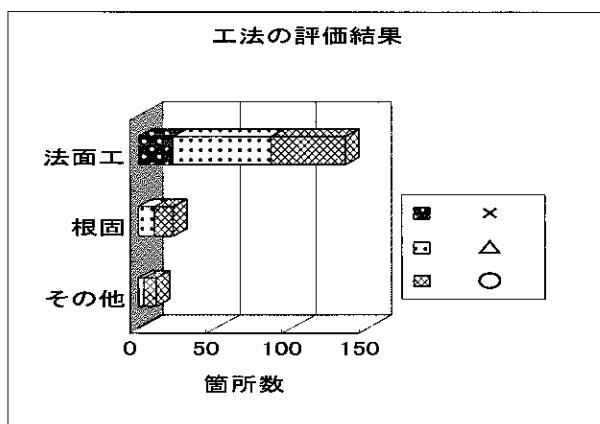
図-11 工法の評価

採用された工法で、法面工が圧倒的に多く、△や×も多い。根固め工やその他（水制工等）は×がなく、水際部での対策の評価が良い結果であった。このことは、単調な河川が多いながらも水際部に変化をつける工夫をすることで、環境面への効果が大きいことを示すものである。

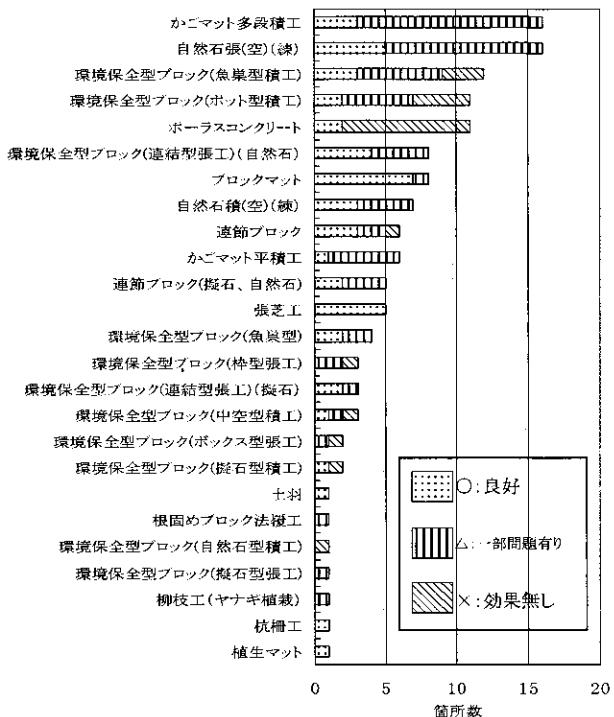
図-12 法面工の評価

事例が多い工法は、かごマット多段積、自然石張（空、練）、コンクリート系（ポット型・魚巣型・連結型張工）であり、コンクリートや自然石による工法が多くかった。その内、環境保全型ブロック（ポット型・魚巣型）、ポーラスコンクリートに効果のない箇所が多くかった。

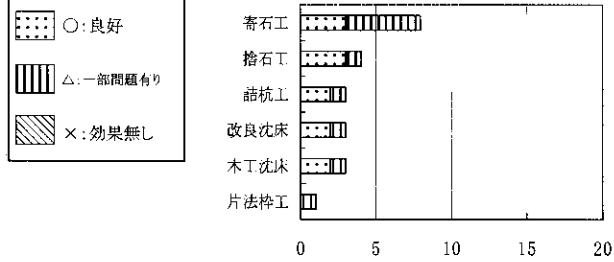
図-13 根固工の評価

事例自体も比較的少ないが、根固工については、概ね良好であった。

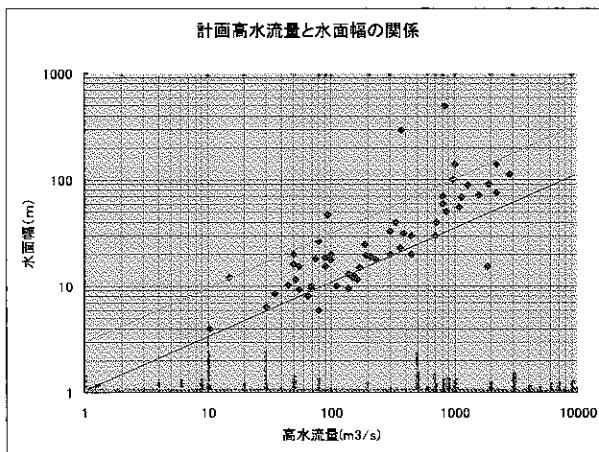
図-15 調査箇所の計画高水流量と水面幅

ただし、川幅は(m)単位、流量は(立方m/毎秒)単位であって、幅数cmの実験流路から幅数kmの大河川まで、護岸や堤防の無い自然状態の流路ではほぼ成り立つ式である。」とあり、ほとんどの箇所の水面幅は1~3倍の(流量の平方根)程度で、かなり、堤防や護岸で流路が拘束された状態であることがわかる。

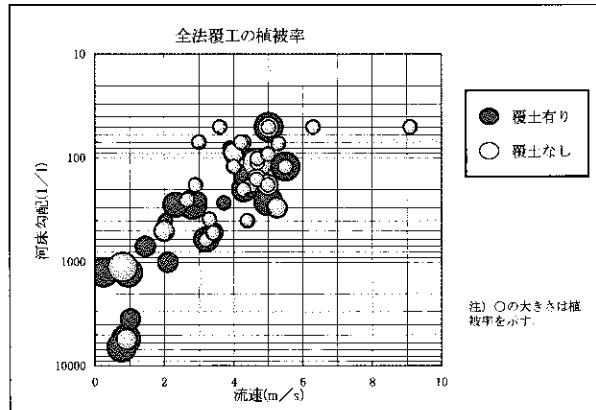
図-16 植被率と物理環境（覆土の有無）

①流速が2m/sを越えると、植被率が著しく低下していることが、確認できた。覆土がある場合は、流速が2m/sを越えても、植生が回復している場所があった。

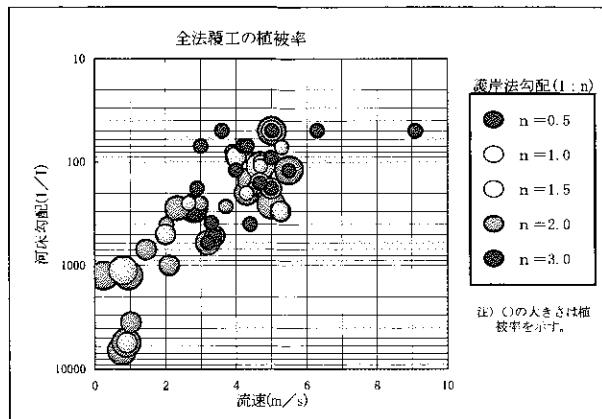
図-17 植被率と物理環境（法勾配別その1）

②護岸法勾配が1割以下の場合は、植被率が低く、植生の回復は難しいことが確認できた。

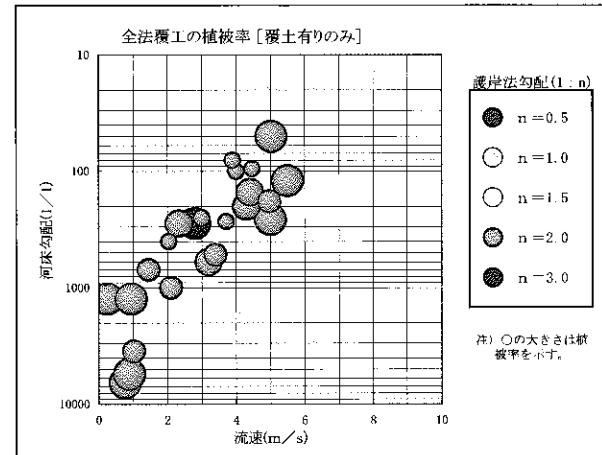
図-18 植被率と物理環境（法勾配別その2）

③覆土がある場合、流速が同じでも河床勾配が急になると、植被率も低く、植生の回復は難しいことが確認できた。

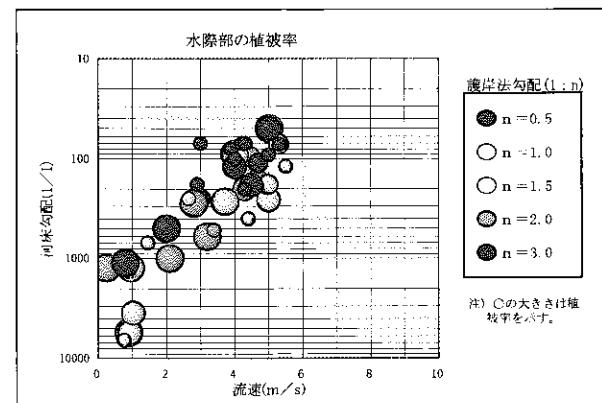
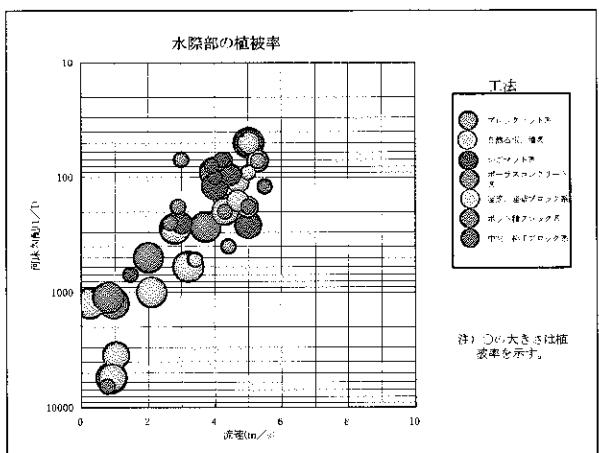
④水際部の植被率は、護岸が急勾配になると低くなかった。流速が大きくなると、植被率も低く、護岸法勾配が2割の連結接続ブロック工法は植生が良好であった。
