# 北川河川改修におけるモニタリングについて

## Monitoring for the Kita River improvement project

研究第四部 主任研究員 狩野 晋一  
研究第四部 次 長 五道 仁実  
研究第四部 主任研究員 高比良光治

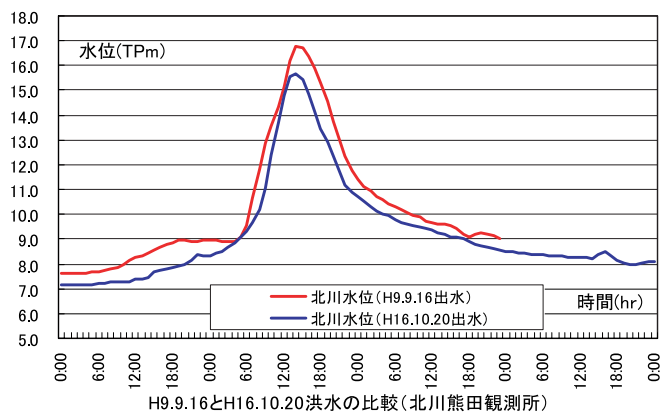
図-2 H9.9とH16.10洪水の実測水位の比較<sup>6)</sup>  
(北川の熊田地点)

激特事業完成直後の平成16年10月20日に、平成9年9月被災時とほぼ同規模の洪水（ピーク流量4876m<sup>3</sup>/s：速報値）が発生した。この時に得られた痕跡水位から、改修後の洪水水位は、「川づくり」計画の目標水位までほぼ低減したことが明らかとなった。対象区間内上流部の熊田地点の実測水位によれば、図-2に示すように、改修後の洪水水位は、被災時より約1m低下したことが明らかとなっている。

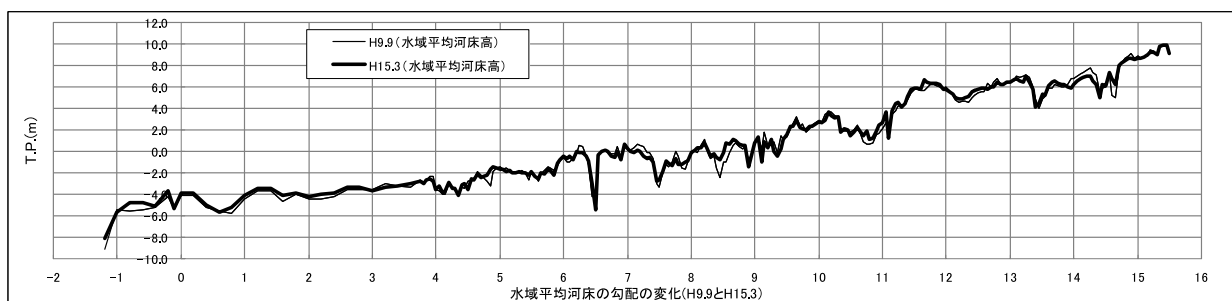
図-3 改修前後における低水路内平均河床高の比較(平均年最大流量1850m<sup>3</sup>/s時)<sup>5)</sup>

H9.9とH15.3の河道での水域平均河床高の変化を見ると、河床高の局所的な上昇・低下という変化は見られるが、全体的に見ると縦断形状の変化は小さい(図-3)。

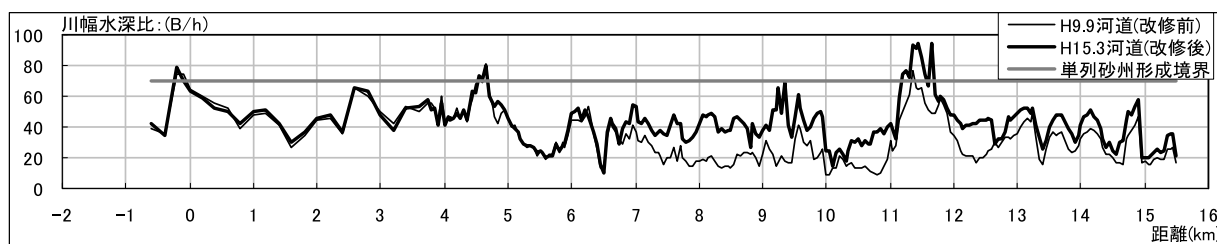
図-4 改修前後における川幅水深比の比較(平均年最大流量1850m<sup>3</sup>/s時)<sup>5)</sup>

H9.9とH15.3との河道横断測量結果を比較すると湾曲部の淵の位置は、ほぼ固定されているが、淵の標高は、上流部で上がる傾向にあり、予測通りに変化していない。淵の部分が浅くなる場合だけでなく、水際に土砂堆積が見られたり、淵の水面積が縮小していたりする。また、全体的に見て、砂州の前縁部は、少し下流に移動し、瀬の位置や高さが一部変化している。高水敷掘削後、川幅水深比が全体的に増加し、単列砂州ではあるが掘削前より複列化しやすい方向へ変化している。距離標11~12km区間では単列・複列砂州の形成の境界領域となっている(図-4、写真-1)。

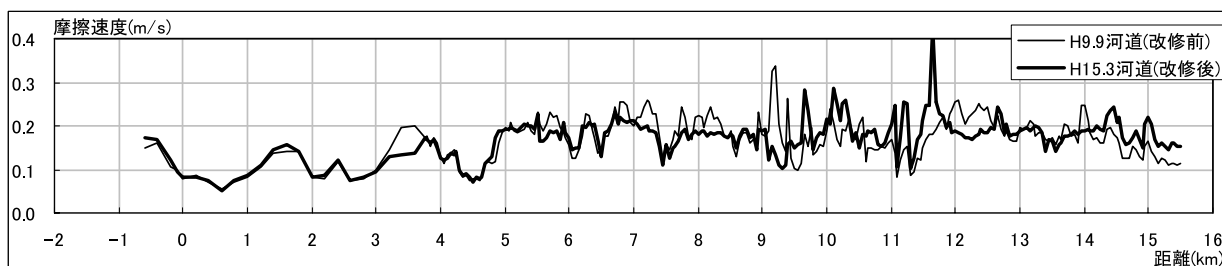
図-5 改修前後における摩擦速度の比較(平均年最大流量1850m<sup>3</sup>/s時)<sup>5)</sup>

土砂の堆積は、距離標の0~3km区間、11~12km区間で顕著に見られ、この区間では摩擦速度が上流より下流で小さくなっている(図-5、図-6、写真-1)。

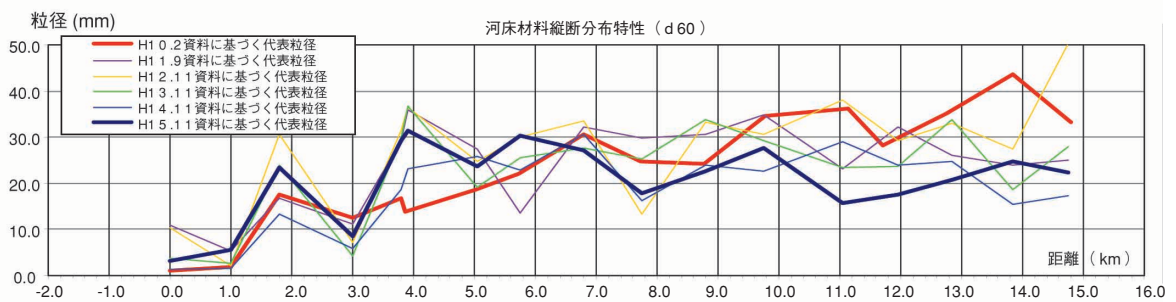
図-7 改修前後における低水路内平均河床高の比較 (平均年最大流量 $1850\text{m}^3/\text{s}$ 時)<sup>6)</sup>

河床は礫主体で構成され変化はないが、縦断的に見ると上流では少し粒径が小さくなる傾向がある(図-7)。

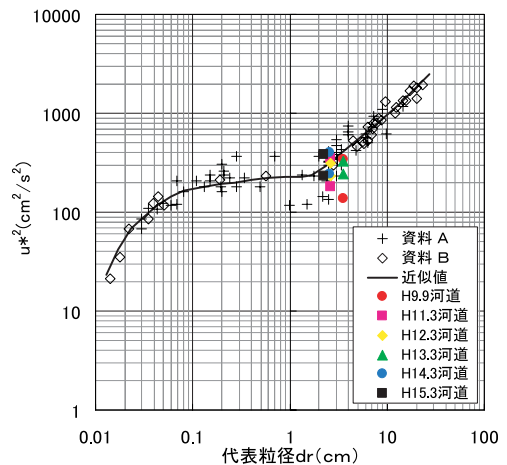
図-8 代表粒径と摩擦速度の関係<sup>4)</sup>

高水敷掘削後の横断測量結果から川幅は大きく変化していない。摩擦速度と代表粒径の関係<sup>4)</sup> から見ても全国の河川の平均的特性とほぼ同様であり、今後の変化は少ないと判定される (図-8)。

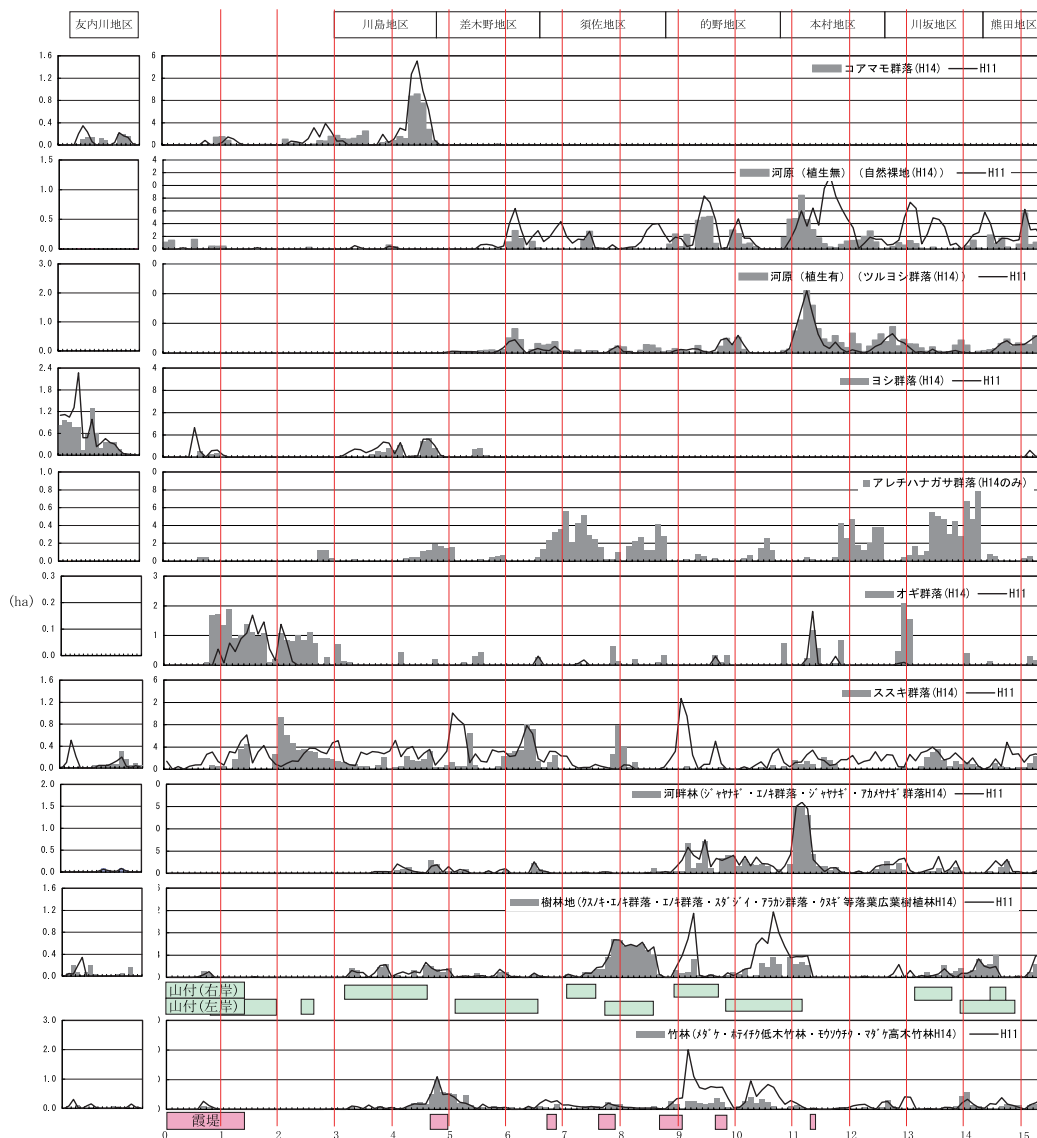
図-9 河川の植生縦断図の例<sup>5)</sup>

河川の縦断的な環境要素の変化として最もわかりやすい植生縦断図の例を図-9に示す。改修により河原（自然裸地）やススキ群落などが減少し、外来種のアレチハナガサ群落などが増加していることがわかる。

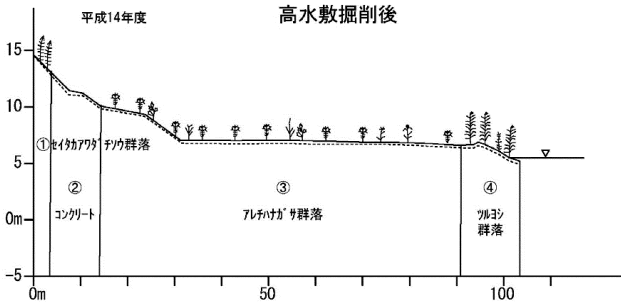
図-10 高水掘削後の植生  
(ベルトトランセクト調査結果：家田地区12.6km)<sup>5)</sup>

平水位+1mの高水敷掘削を行っても、感潮区間の下流部と上流部とでは洪水時の水位上昇の状況が異なり、下流部では水位上昇の程度が上流部よりも小さく、冠水頻度は低下している。また、的野・本村地区では高水敷掘削面に1/100勾配を設けたため、水際部が低くなり、冠水頻度が高くなっている。こうしたことから、冠水流量は予測と異なって40~890m<sup>3</sup>/sまで幅があり、冠水頻度は年間1日~数ヶ月までとなる。高水敷掘削面の植生は、水際部にツルヨシ群落、陸域にはアレチハナガサ、セイタカアワダチソウ、オオクサキビ群落が成立している。上流部では平水位+1mの高水敷掘削により、出水時は冠水する一方、平常時は乾燥する条件が形成されているため外来種のアレチハナガサが顕著

攪乱され定期的な繁茂に至っていないため、現在のところ大きく問題視されていない。

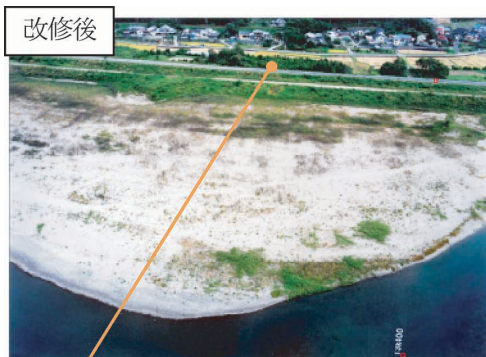
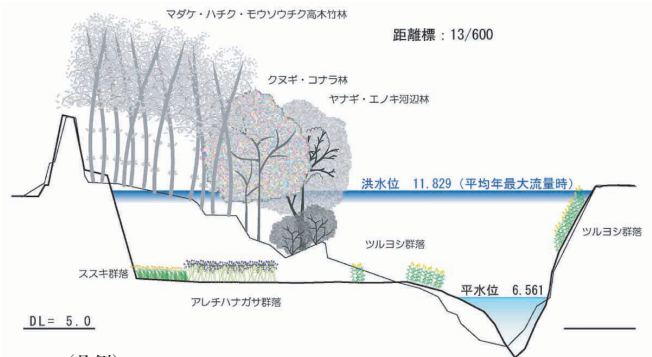
図-11 北川中流域の代表的な場の変化の例  
(川坂地区：13.6km 地点)

また、代表的な場の改修前後の変化の例として、北川中流域における川坂地区（13.6km）の変化を図-11に示す。
