岐阜県における自然共生工法を利用した多自然川づくりの 現状と課題について

On the current state and problems of nature-oriented river works using nature-friendly methods in Gifu Prefecture

岐阜分室 主任研究員 森田 和博
岐阜分室 室長 大竹 良昌

本稿は、平成18年度に実施した岐阜県における自然共生工法を利用した多自然型川づくり（岐阜県では「自然共生型川づくり」という）の現状と課題についての概要と、結果について報告するものである。

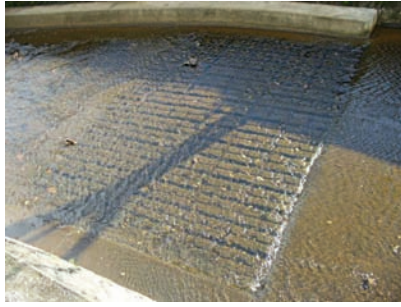
〔事例－1〕

陸域部のカテゴリの認定工法を河床に使用し、自然共生工法を採用したと誤認していた。

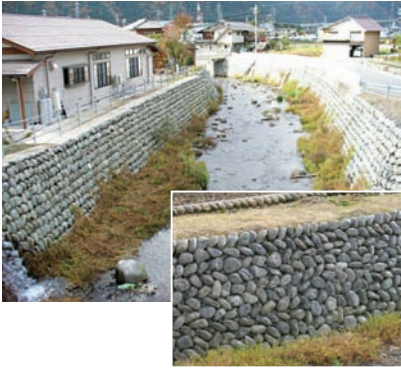
〔事例－2〕

水際部（空隙）のカテゴリの認定工法に、植生回復の機能を期待して採用し、水際には植生が見られるが、上部まで同工法を採用した事が問題であった。

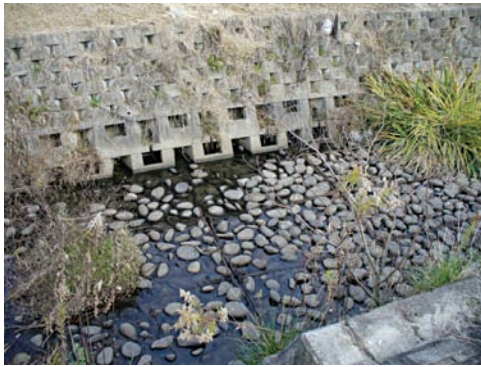
〔事例〕

魚巢ブロックを設置しているが、河床にカゴマットを設置したため魚類が生息できる環境が無い。何を目的にどうして魚巢ブロックを設ける必要があったのか事前調査等で目的が明確で無かったため、魚巢ブロックが無駄になった。

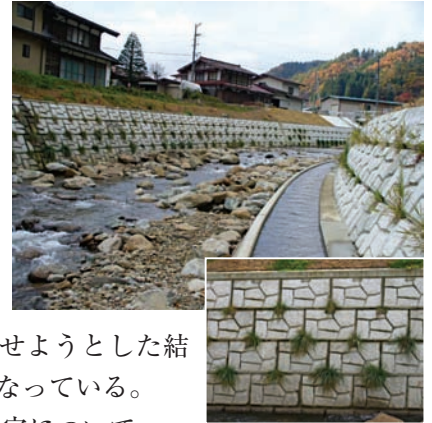
〔事例－1〕

流速や河床勾配・用地などの制約により兩岸を5分勾配の練積み護岸で施工せざるを得ないため、無理に練積み護岸に植生回復機能を持たせようとした結果、特異な景観となっている。

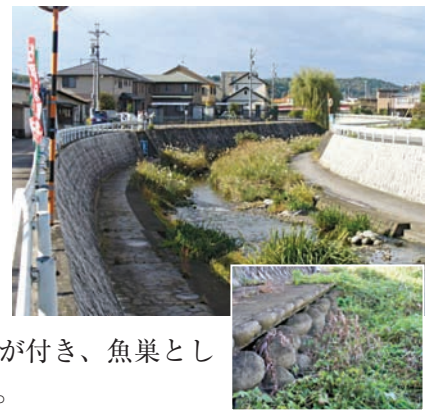
〔事例－1〕

蛇行部内側に、植生ブロックと木工沈床、外側に魚巢ブロックを設置し、良好な水辺空間と瀬淵を形成しているが、一部区間では、魚巢ブロックの前に砂州が付き、魚巢として機能していない。

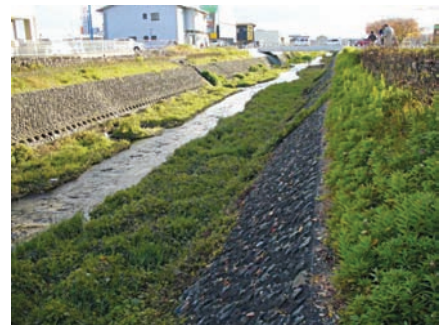
〔事例－2〕

直線河道の法尻部に連続的に砂州を設けたことで、河川景観としては非常に良いが、護岸に設けた魚巢ブロックの機能が低下している。

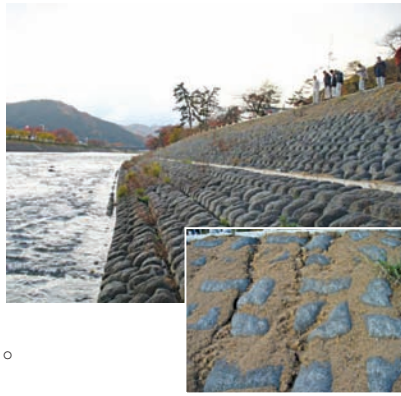
[事例-1]

覆土する事で植生回復する前提で認定された工法で設計に覆土が含まれておらず、施工業者が山土を覆土したが、出水により流出してしまった。

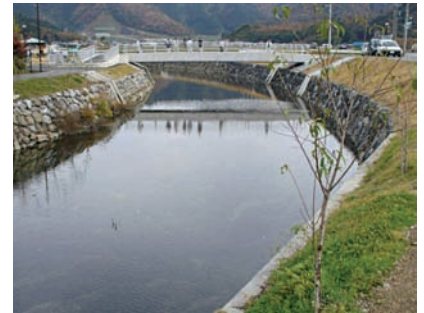
[事例-1]

改修により川幅を拡幅し河床に高低差を設けたが、碓砂によって平坦になってしまった。

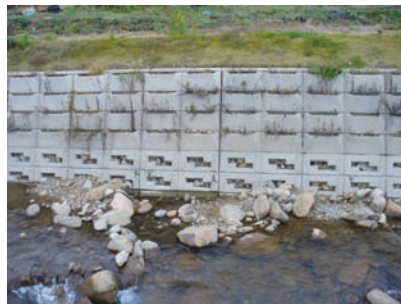
[事例-2]

魚巢ブロック内に中詰め割石がぎっしり充填されており、魚類が利用できる空隙がほとんど無い。

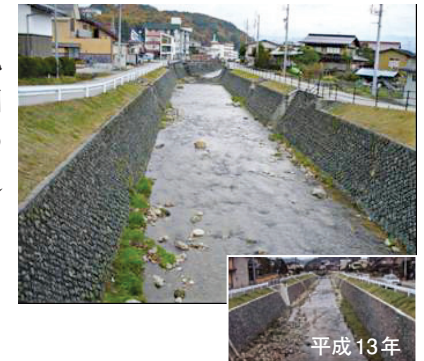
[事例-2]

改修時点で法尻に置き石などで洲を設けたが、その後の出水で流されてしまった。

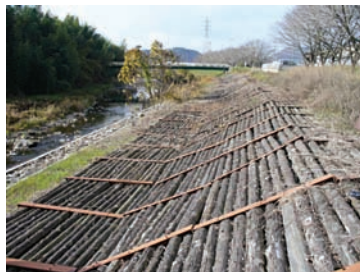
[事例-1]

間伐材の積極的利用を試みたが、周辺環境とマッチしていない。

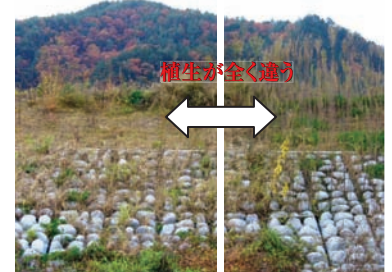
[事例]

施工箇所の現地発生土を利用したが、利用した土の状況が異なったため極端に植生が異なってしまい、一方は牧草に使用されていた外来種ばかりになってしまった。

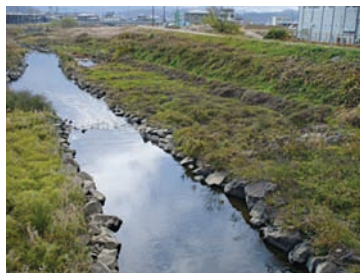
[事例-2]

低水路を積極的に構築し、大きな視点では景観も良く水辺に空隙が出来ているが、現地河川に見られない巨石が使われており河床材などとマッチしていない。

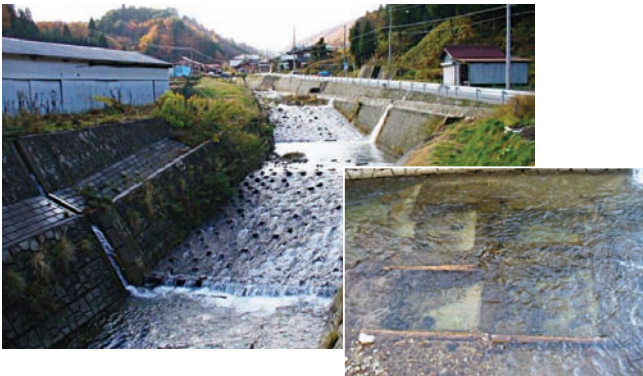
写真-4 平成11年災で施工した斜路

平成11年災害復旧で飛騨地方の急流河川では、落差解消のため連続した斜路工を多く用いたが、元々急流河川であったため、その後の出水では落差工によるエネルギー吸収が機能せず、落差下流が洗掘され場合によっては、護岸まで破壊される事となった。

これらの復旧事業では、減勢効果の少ない護床ブロックで対応したことが一番の原因であると思われる、斜路工を設ける場合は、必要な減勢処置を講じなければならないが、経済性や生物の移動等の問題もあり今後検討を要すると考える。

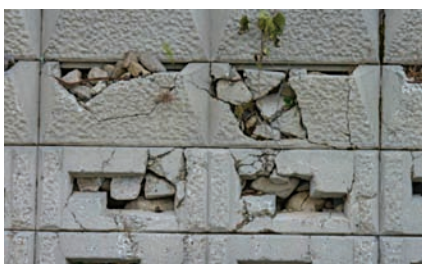
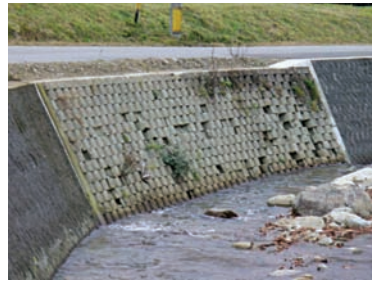
写真-5 被災した空洞ブロック

平成11年災害復旧では、大型の空積みブロックが多用された、甚大な被害を蒙った災害復旧事業を短期間でなしえた一つの要因ではあるが、その後の度重なる出水によって空積みブロックが破損している箇所が多く見られた。出水時の流速に対して安全な構造であっても、大きな運動エネルギーをもって衝突する転石に対してコンクリートの強度、部材厚が十分で無かったためブロック前面が破損した、場合によってはブロックが抜け落ち隣接するブロックまで連鎖的に破壊され、被害が拡大する恐れが有るなど今後このような川での川づくりに課題を残した。
