直轄河川における既設魚道状況調査に関する報告

Report on the Survey on the Existing Fish Channels Status in the Rivers Managed by the Government

本稿は、平成5・14・21年に実施された河川横断施設の一斉点検結果と、平成26・27年度に行った既設魚道の調査をもとに、河川横断施設と魚道の現状、魚道の整備効果、既設魚道の課題、課題解決に向けた魚道の効果的な点検手法案について報告する。

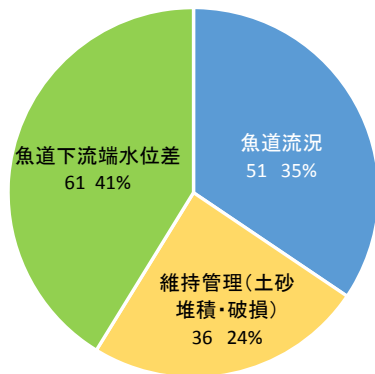
この結果、土砂やゴミの堆積と魚道の破損を1つの項目とみなすと「土砂堆積や破損などの維持管理」、「魚道内流況（無水や流量過多）」、「魚道下流端の水位差」がほぼ1/3ずつの割合を占めることが確認された（図-15）。この結果を踏まえ、課題の発生原因を推定した。また、原因別に代表的な魚道を選定し、現地で課題が生じている状況を直接確認するなどした。

図-15 魚道の機能低下の要因

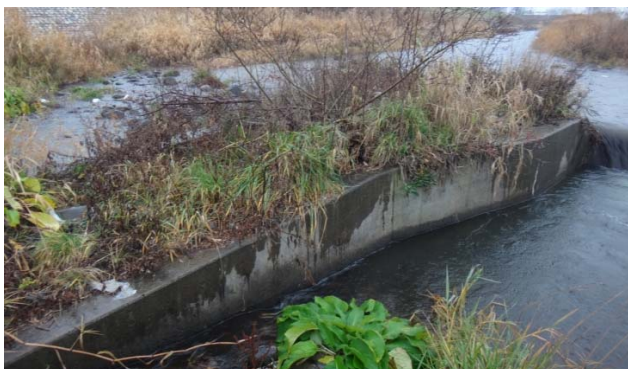
勾配が急な河道や河床材料が大きい河道では、移送土砂量・粒径の関係で、施設への衝突により施設損傷に至る事象が多いと考えられる。

写真-1 土砂により閉塞した魚道の例
(セグメント1の区間にある魚道)

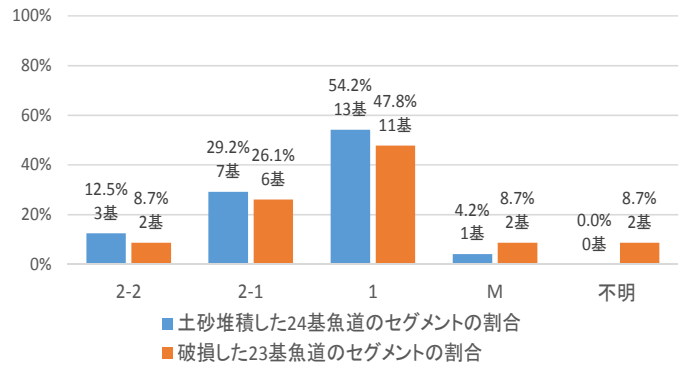
土砂堆積や破損が生じている魚道について、設置位置のセグメントを確認したところ、約半数がセグメント1に設置された魚道であった（図-16）。

図-16 セグメント毎の機能低下割合

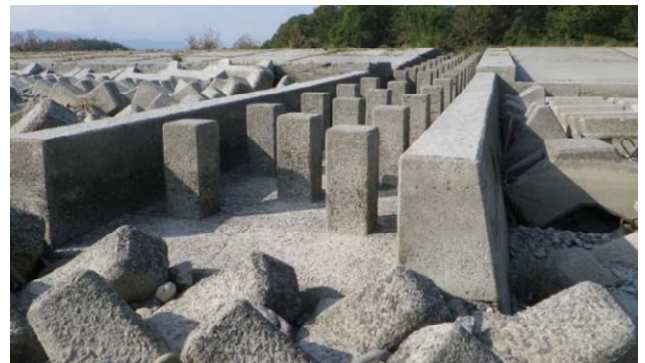
滞筋が移動した結果無水状態となっている魚道や、流入量過多が原因で魚道内の流況が乱れている魚道が散見された。また、魚道下流端の水位差の大きな魚道を確認した結果、多くは堰直下で生じた河床低下が原因であることを確認した（河床低下の原因は様々）。

写真-2 滞筋が移動し無水状態の魚道の例

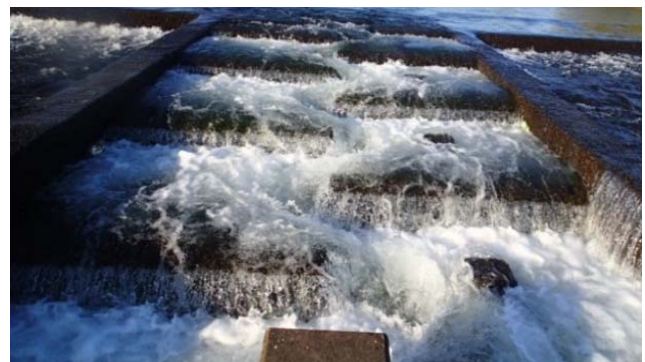
写真-3 流量過多で流れが乱れた魚道の例

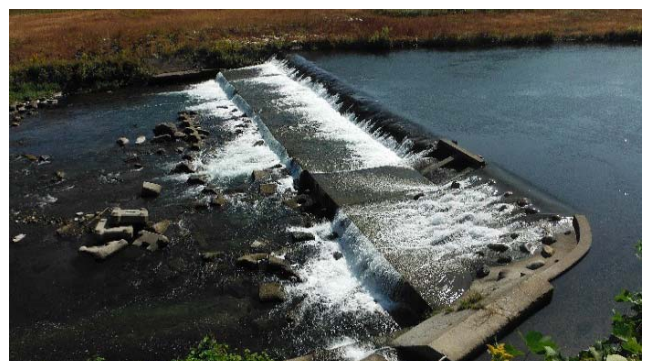
写真-4 堰直下で河床低下が生じている例

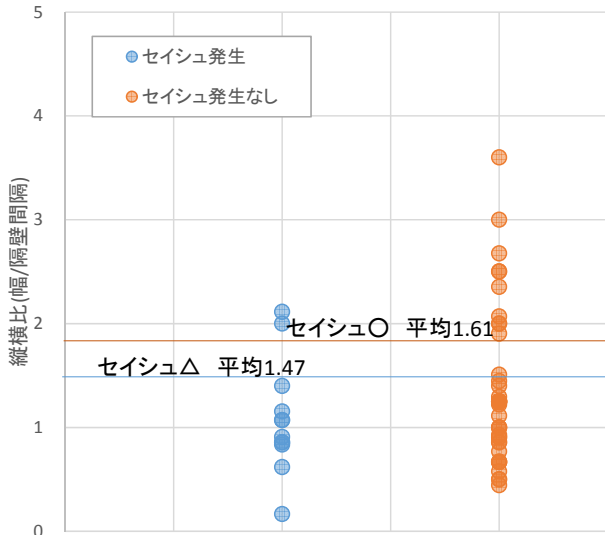
階段式魚道について、魚道のプール形状（縦横比）とセイシュの発生割合について評価を実施した。結果としては、セイシュが発生している魚道の方が小さい縦横比となった。セイシュは横長のプールに発生しやすいと思われたが、本調査結果からはその傾向は見受けられなかった（図-17）。

図-17 魚道プール縦横比とセイシュの関係
