## 2. 直轄河川における既設魚道状況調査に関する報告

河川・海岸グループ  
研究員 川田 貴章

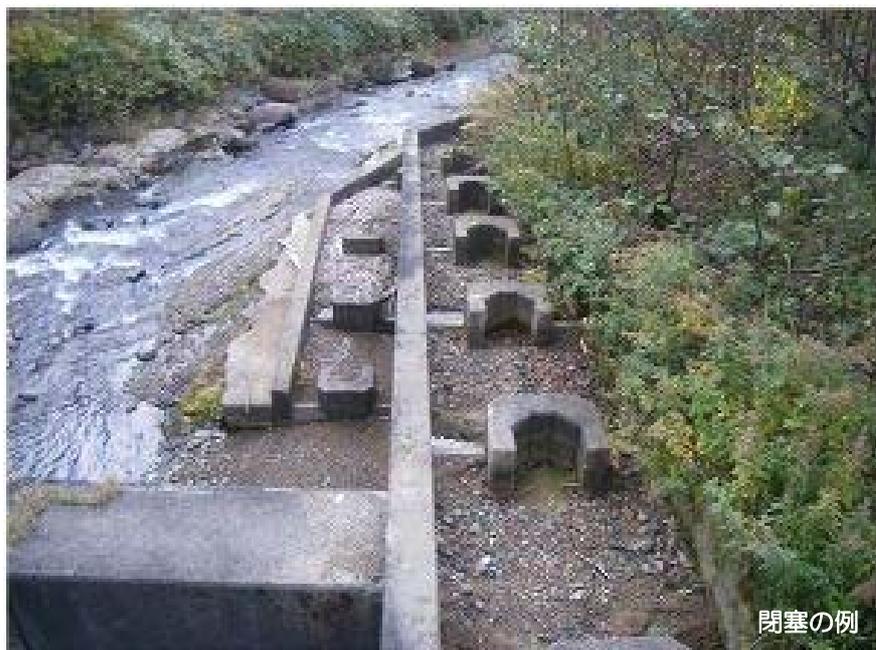
- 土砂やゴミが堆積しており完全に閉塞している

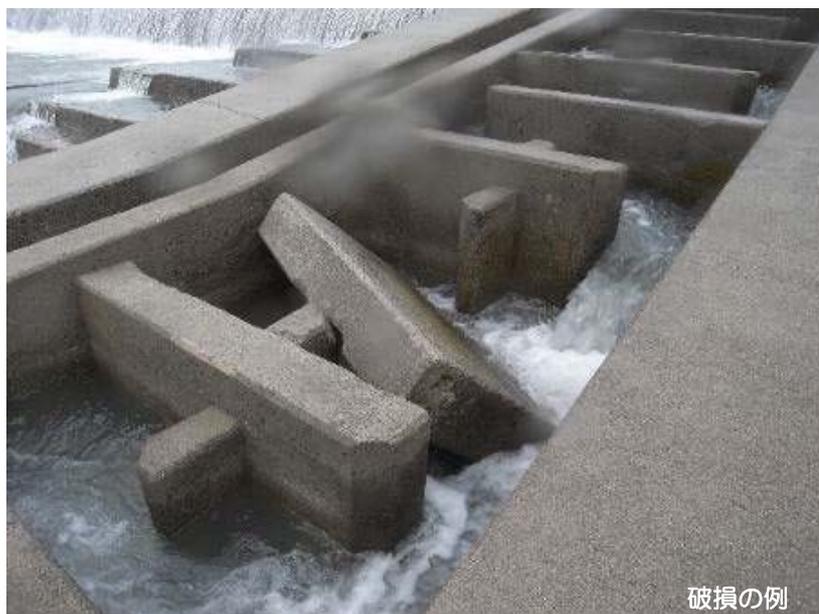
- 魚道の破損が見られ流れを乱し遡上阻害となっている

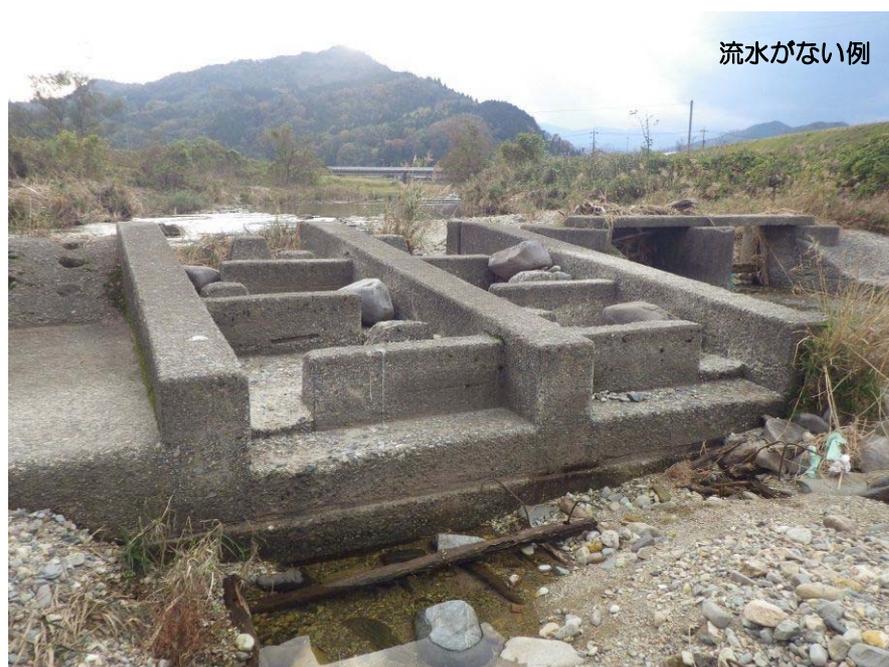
- 魚道に十分な流水がない

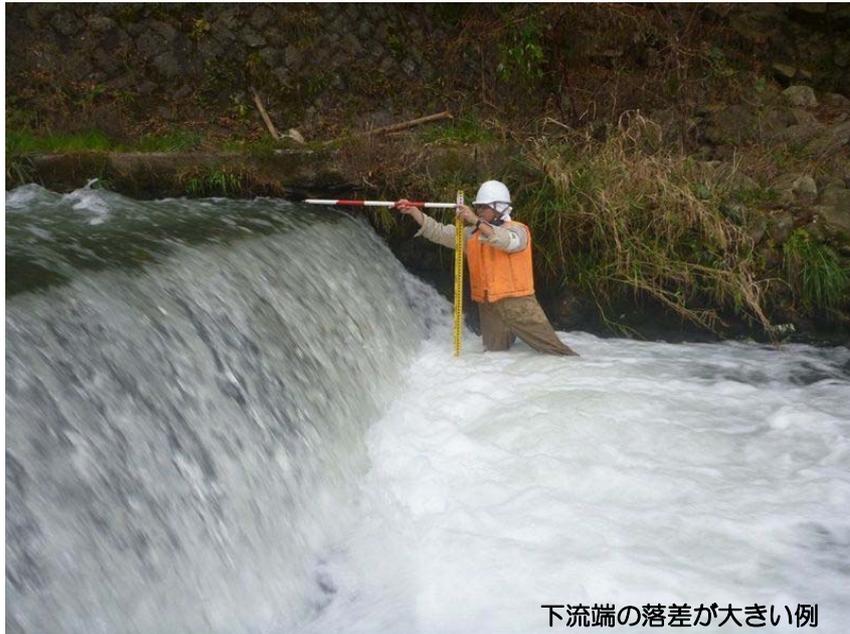
- 魚道下流端の水位差が30cmより大きい

下流端の落差が大きい例

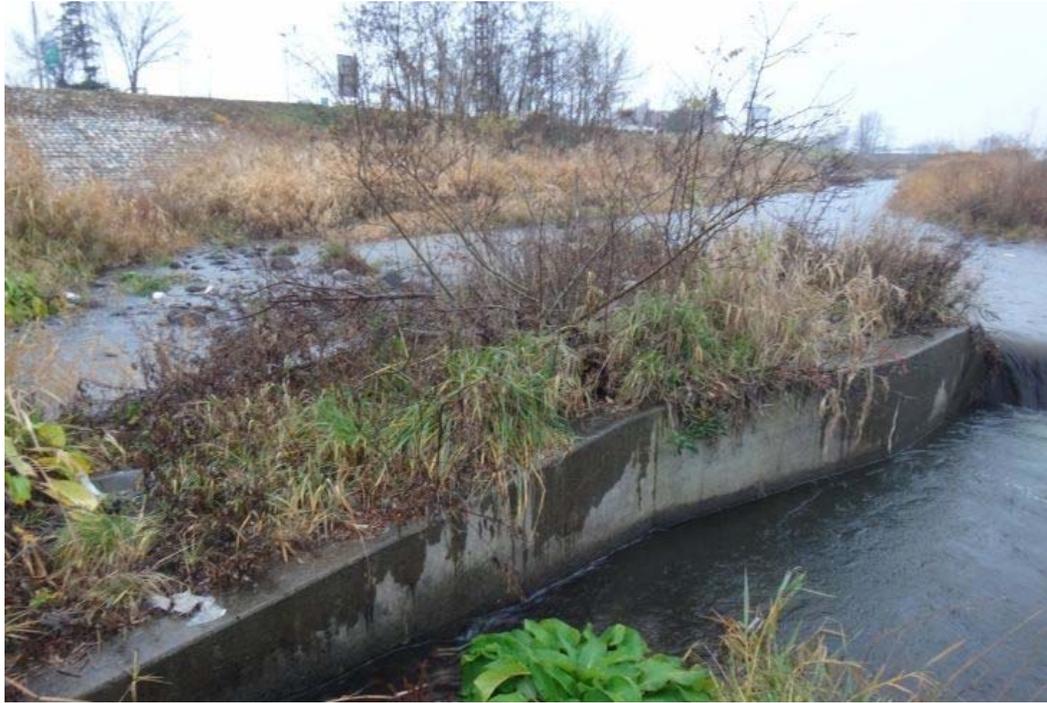
### 機能低下要因：維持管理不足

土砂により閉塞した魚道の例

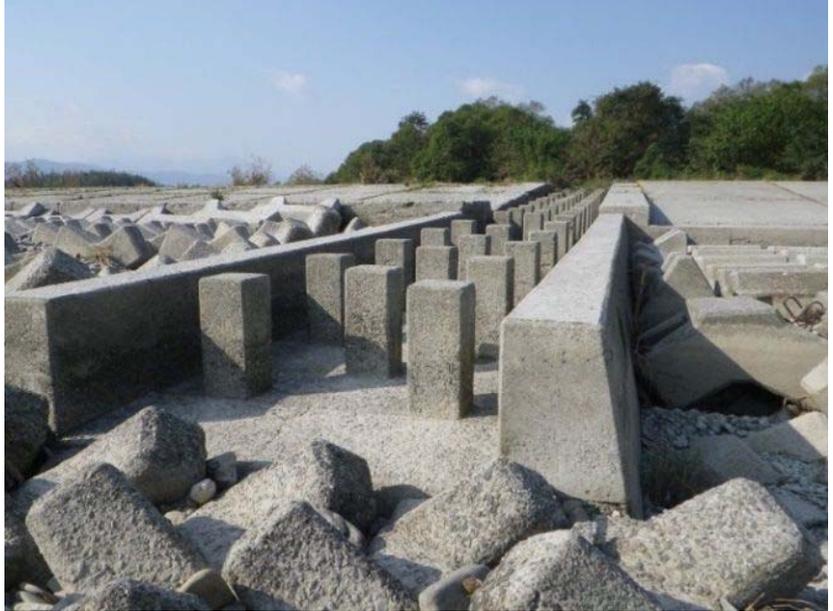
■機能低下要因： 滞筋の移動に伴う流況の悪化

水の流れていない状態の例（左図内赤丸の位置にある）

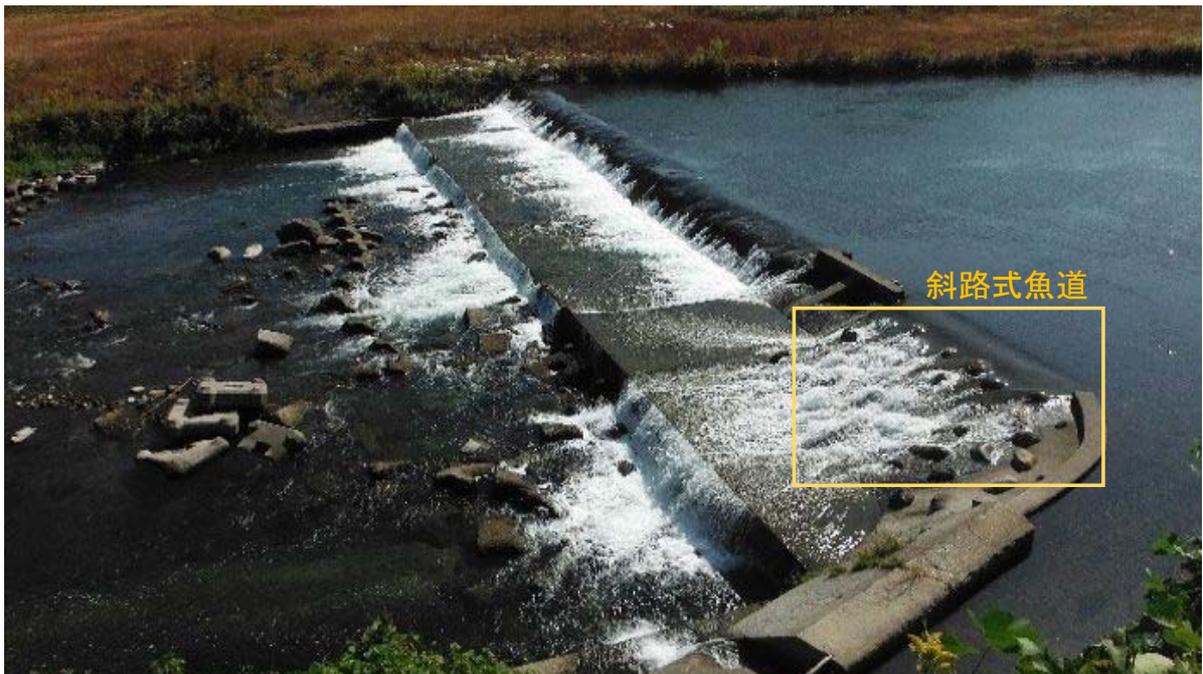
■機能低下要因： 河床低下による水位差の拡大

河床低下により落差が生じた例
