欧州における川の自然再生事業を視察して

研究第四部 部長 前田 諭

平成14年6月25日から7月5日まで、総勢25名の団員を構成し、オランダ、オーストリア、スロバキアおよびデンマークの計4カ国を訪問し、各国の機関からレクチャーを受けるとともに、川の自然再生、エコロジカル・ネットワーク等に関するプロジェクトの現場視察を行った。その中から、代表事例として3つのプロジェクトを以下に報告する。

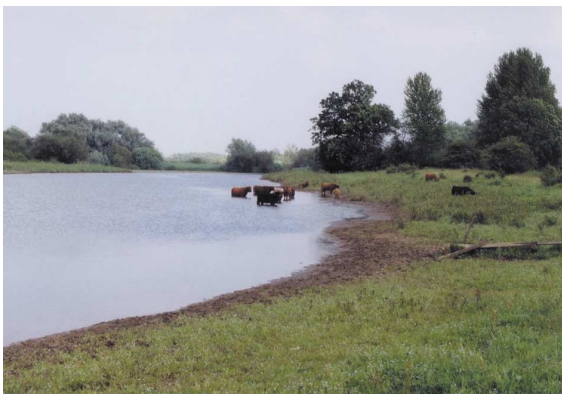
写真-1 デュースワーデ地区氾濫原再生

現在の氾濫原は120haであるが、今後400haにまで拡大すると聞く。上述のように、低い夏堤防を撤去し、洪水時に氾濫原下流端の旧川跡から河川水を流入・氾濫させ、治水・水質対策、氾濫原の自然環境再生を併せ狙ったものである。なお、ここで特徴的なことは、野生の牛を放牧させ、氾濫原の樹林化の

防止を図っていることである。

オランダは国内の半分の面積が海面以下という事情から、優先的に治水事業に努めてきた。かつては堤防を高くし河川の流下能力を高めてきたが、近年の相次ぐ洪水、地球温暖化の恐れ等を受けて、政府により「Space for the River」（水にもっと空間を与え、洪水位を上げない）の政策理念が出され、冬堤防（堤内地側の高い堤防）の移設による拡幅・夏堤防（低水路側の低い副堤）の撤去・高水敷高の低減、浚渫などによりできるだけ多くの水の遊ぶ空間を備えるという事業に着手している。そのうちの1つが1989年に始まったデュースワーデにおける氾濫原再生事業である（写真-1参照）。

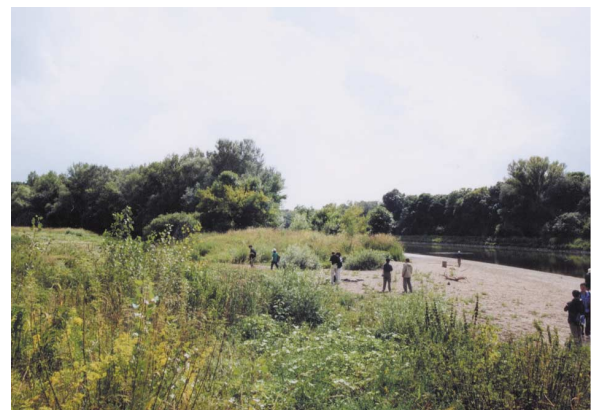
その結果、写真-2のように蛇行流入部に激しい土砂堆積が起り失敗した。スロバキアの担当技術

写真-2 モラバ川蛇行河川の流入部における土砂堆積

者の説明によれば、このときの計画が生物の専門家だけでなされた結果であると指摘していたが、その後、河川技術者も加わり検討中とのことである。この復元事例は北海道の標津川の蛇行復元事業に非常に似ている。全国の蛇行復元事業におおいに参考になると思う。

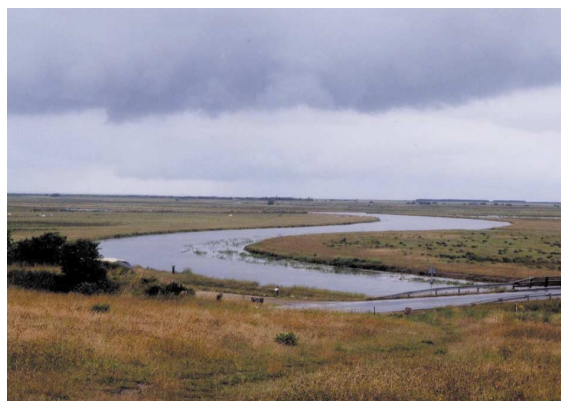
写真ー3 スキャン川下流部の蛇行再現の状況

成予定と聞く。河岸は藁をマット化して覆うだけの簡易なものであった。現地立つと、浅い皿状の谷の全体にわたり既に雄大な蛇行湿原が出来あがっており、無数の沼沢には各種の水鳥が群がっており感嘆した（写真ー3）。

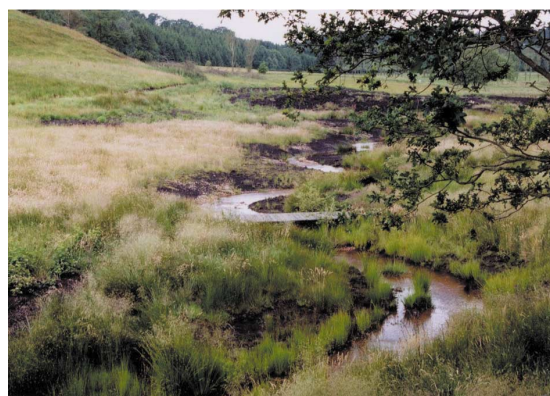
一方では、デンマークのグデナ川上流支川（幅1m程度のまさに「小川」）では地元のシルケボー市当局が小川の蛇行化の自然再生事業を行っていた。（写真ー4）。本川・支川の連続性を図る上で参考になる。

写真ー4 グデナ川支川の蛇行再現
