千曲川の多様な自然環境の再生

神通川の多様な自然環境の再生

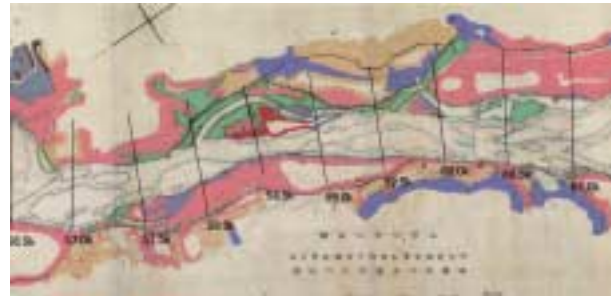
【明治26年の千曲川現況図】

緑が水生植物群落で、ピンク色が桑畑。礫河原の後背に水生植物群落が広がっていた。

千曲川の変遷について代表的な結果を挙げると、千曲川中流部での中州や寄州では、明治26年にはほとんどが礫河原の状態であったものが、最近では多くの中州や寄州に植生がみられること。また、明治26年ではヨシ・ガマ等の水辺に生育する植物が、礫河原の後背や流入水路の周辺などに広く広がっていたが、最近では非常に少なくなっていることなどである。
