阿賀川における多自然型川づくりの事例

国土交通省 阿賀川河川事務所長 矢田 弘

3. 高久護岸災害復旧工事（会津若松市高久地先）

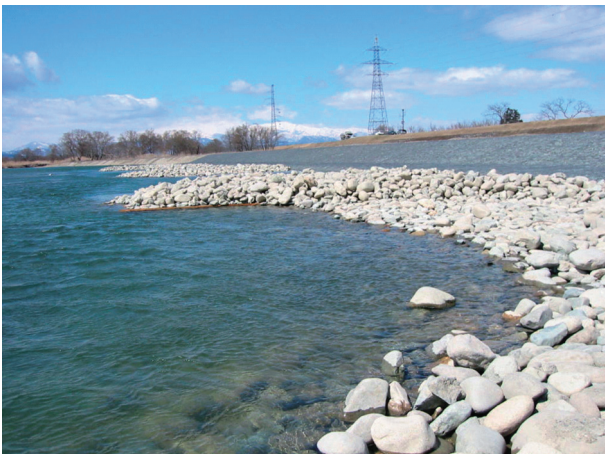
護岸の構造はカゴマットとし、水際には根固めブロック及び木工沈床を設置し、その上を捨て石で覆っている。なお、木工沈床は水製の部分にのみ設置している。

高久護岸災害復旧工事のカゴマットと捨て石

護岸構造は、陸封型イトヨの生息に重要な湧水を遮断しないためにカゴマットを使用し、木工沈床は

多孔質な水際とするためである。また、仮設においても様々な点に対して配慮しており、具体的にはこの後で述べる。

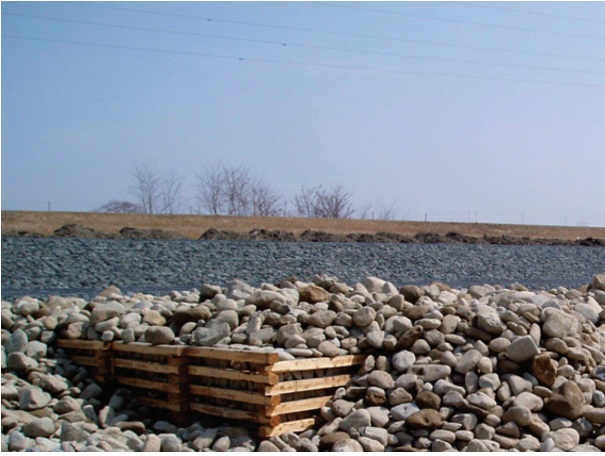
多孔質な構造の採用

実際の施工においては、捨て石はランダムに積み、木工沈床をすべて捨て石で覆わないで、一部出した形にしている。施工後はウグイの生息も確認することができた。また、湧水を確保するために護岸構造をカゴマットとしたが、これにより天然記念物に指定されている陸封型のイトヨの生息も確認することができた。

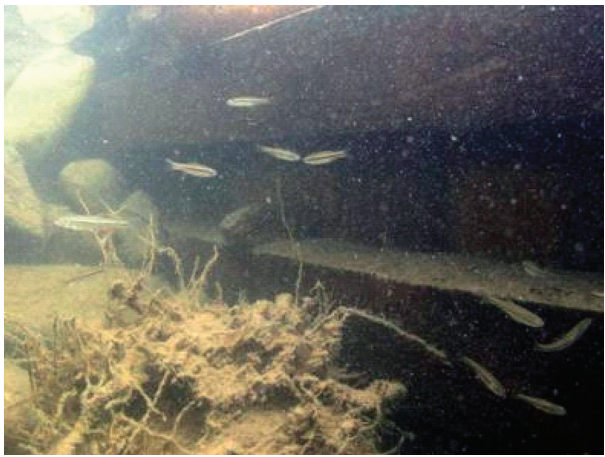
木工沈床周辺のウグイ

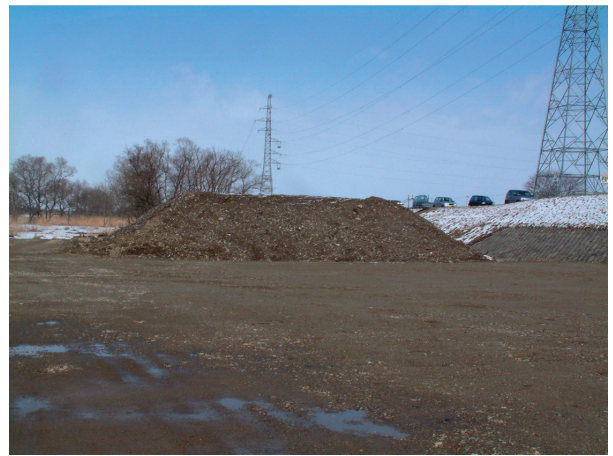
表土の仮置き

護岸背後を盛り土する場所は、表土30cmをいったん仮置きして盛り土後に戻した。施工直後は表土に含まれていたブタクサが一斉に繁茂したが、それを一回刈り取ってやることにより、本来生息していたオギを回復させることができた。

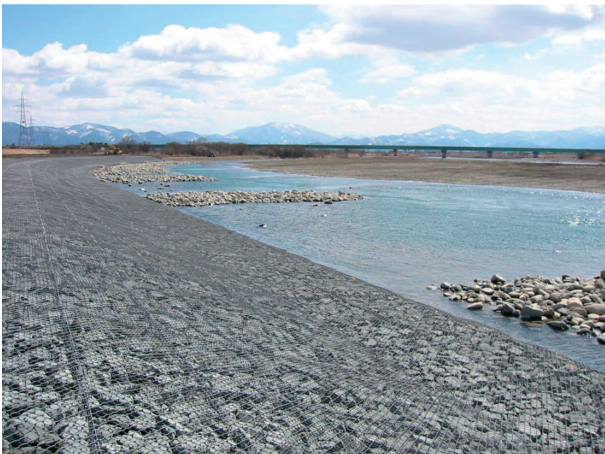
湧水に配慮したカゴマット護岸の採用

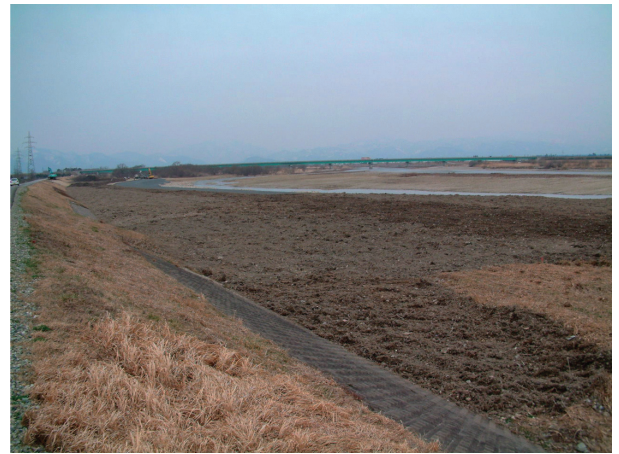
表土復元直後
