赤川自然再生事業における外来種ハリエンジュ駆除の試み

東北地方整備局 酒田河川国道事務所

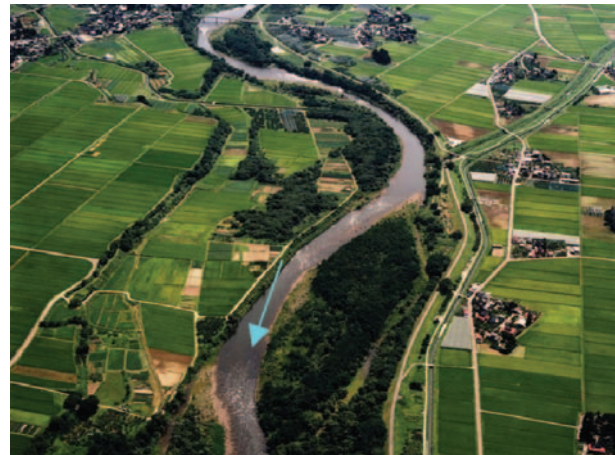
写真-3 主にハリエンジュにより樹林化した洲

これまで、治水・利水施設の整備によりその安全性が高まってきた一方で、河川内の流水による攪乱頻度が低下してきたこと等が一因となり、セグメント2-1~1の中上流部を中心として昭和40年頃(写真-2)と比べ、中州や寄州の固定化が進み、そこへハリエンジュが侵入し河道の樹林化が進行している(写真-3)。

その結果、礫河原が減少し、在来の植生群落が駆逐されていること、また、樹林化が進むことにより河川巡視時に河川の状況が確認できなくなってしまうことや流下能力の阻害となることが問題となっている。加えて、リング栽培が盛んな旧櫛引町付近ではハリエンジュがリング炭疽病の菌を媒介する事が、問題視されている。

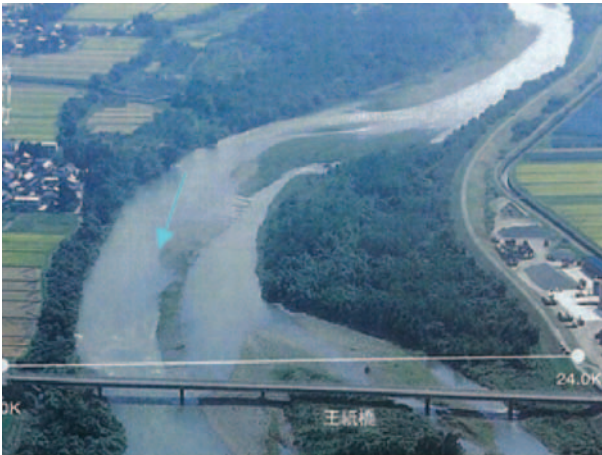
写真-4 伐採・抜根前のA地区

ハリエンジュの特徴から駆除にあたっては伐採のみでは不十分と考え、萌芽を防ぐためにバックホウによる抜根を併用し、ハリエンジュが群生する24.0～24.5km 付近の左岸寄州（以下、A地区：写真4）及び25.5～26km 付近の左岸寄州（以下、B地区）において「伐採・抜根」を試みた（平成17年度）。

「伐採・抜根」の施工後にA地区中央部において河川横断方向と平行となるように幅15m長さ98.3mのベルト状の調査区を設置し、11のコドラートに分割の上、植物社会学的方法による植生調査を実施した。また、幅2mの調査ラインをA地区に3本（L1～3）、B地区に3本（L4～6）の計6本を設置し、ハリエンジュの萌芽抑制状況を調査した。

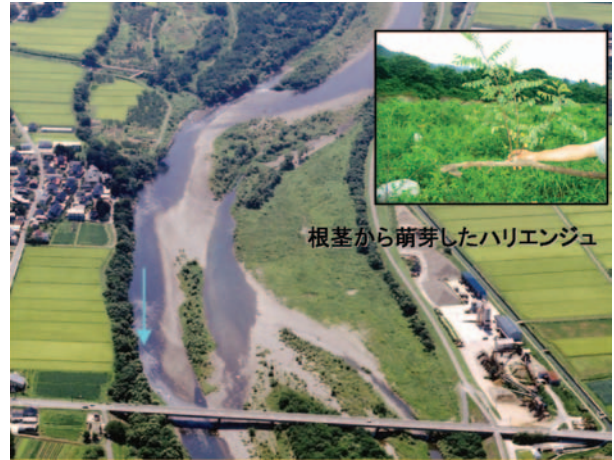
写真-5 伐採・抜根後のA地区

「伐採・抜根」後は、景観的にはミゾソバ、クサヨシ群落等の草地景観を回復することに成功した（写真5）。施工前後のハリエンジュの幹及び萌芽本数を比べると、大部分のコドラートで、本数は施工前の0.8～1.6倍となった（A地区）。一般的に「伐採のみ」では各切株から10本以上の萌芽が発生することが知られていることから、「伐採・抜根」では、ハリエンジュを完全に駆除出来なかったものの、「伐採のみ」と比較すると、萌芽発生密度を低減させ、ハリエン

ジュ群落が再生するまでの時間を遅らせる効果があると考えられる。よって、景観的なハリエンジュ群落の排除を成功させたことと合わせて一定の評価ができるものと考えられる。
