標津川における河川生態学術研究の取り組みと成果

標津川研究グループ代表 北海道大学大学院農学研究院教授 中村 太士
 同事務局 財団法人リバーフロント整備センター研究員 小川 豪司

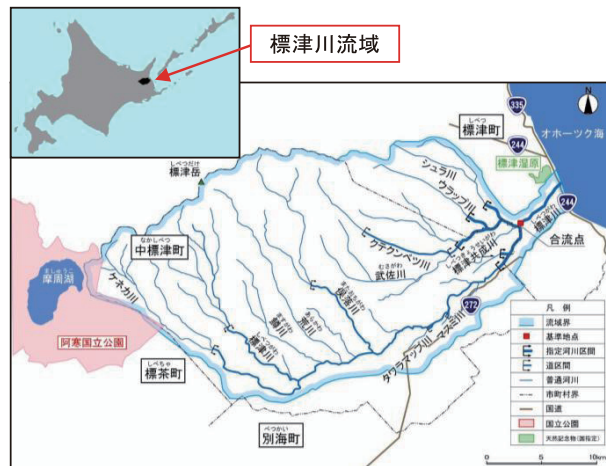
図-1 標津川流域の概要

標津川は北海道標津郡中標津町の標津岳に源を発し、中標津町計根別地先で北東方向に向きをかえ、俣落川や武佐川を合わせつつ、標津町の市街地でオホーツク海に注ぐ全長約78km、流域面積約671km²、流域人口約3万人の二級河川である（図-1）。

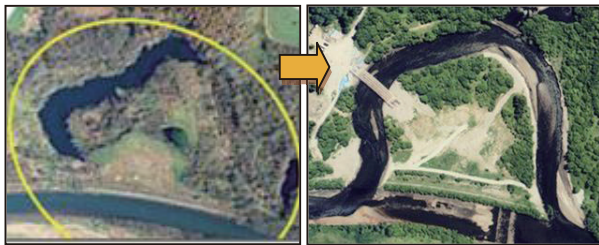
図-4 通水前(左)と通水後の蛇行復元試験地

試験地は旧河道（三日月湖）を利用して蛇行を復元したもので、平成14年に通水された（図-4）。復元方法は検討の結果、2WAY方式が採用された。2WAY方式とは、直線河道に堰を設けることで、平水時には流量のほとんどが蛇行河道に流入し、洪水時には直線河道の流量が多くなるように設計されたものである。

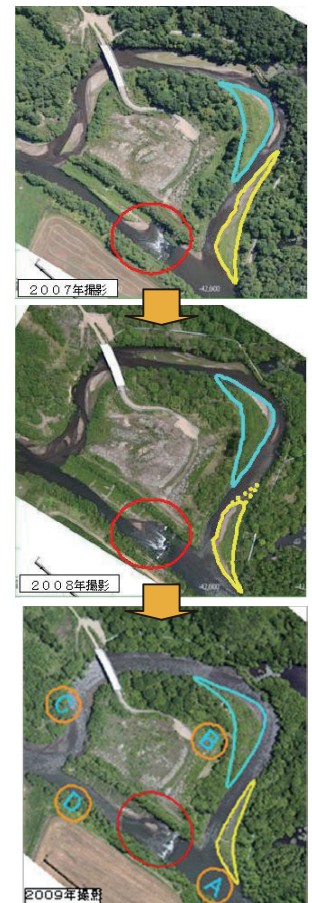
図-7 砂州の成長と衰退

ここ最近、土砂収支は概ね安定した状況にあるものの、蛇行河道は変化している。分流点右岸に形成された「砂州A」は経年的に衰退・成長を繰り返すのに対し、蛇行河道左岸の内湾側に形成された「砂州B」は右岸側に成長していることがわかった。また、堰直下に形成された「砂州D」は、出水により上流部が徐々に浸食される傾向にあることを確認している（図-7）。

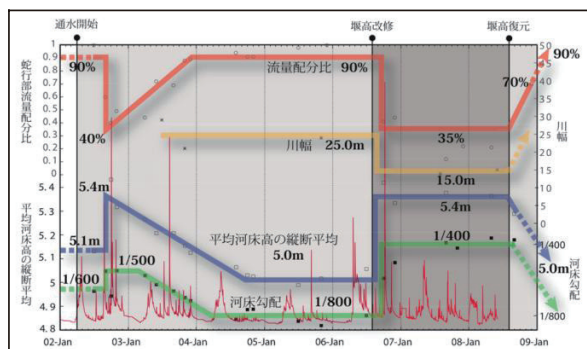
図-8 流量配分比・河床勾配・平均河床高の経年変化

蛇行河道の流速は総じて大きく、緩流域が形成されなかったことから、平成18年8月に直線河道に設置した分流堰の堰高を切り下げ、蛇行河道に流入する流量を減らした。その結果、蛇行河道に流入する流量は90%から35%、川幅も25mから15mに減少し、河床勾配も緩くなったが、砂州の固定化や河床面全体の冠水頻度の低下、流入口の閉塞が危惧されたこと

から、平成20年7月に堰高を元に戻した。その後は以前の状況へ戻りつつあることが確認されている（図-8）。
