美々川自然再生の取り組み

北海道建設部土木局河川課計画グループ主査（環境） 高橋 浩揮

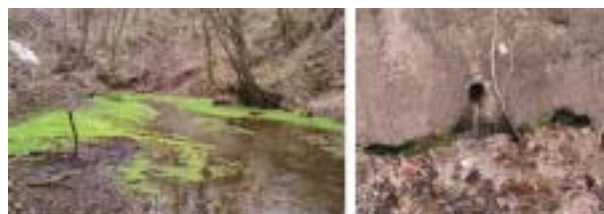
源流部は千歳湖周辺の湧水群と左支川源流部の湧
水群からなっています。周囲はミズナラ・コナラ群落
やカツラなどの溪畔樹林が見られ、清澄な流れの中
にはバイカモなどの流水性植物群落が見られます
（写真-1）。

写真-1 左支川源流部（左）と湧水地点（右）

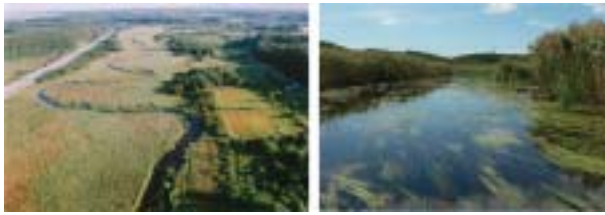
中流部は、大小さまざまな蛇行を繰り返し、緩や
かに流れる湿原景観を形成しています。水際にはヨ
シ・イワノガリヤス群落やスゲ群落が見られ、流れの

中にはエゾミクリ、コウホネなどの水生植物が見られます（写真-2）。

写真-2 湿原の中を蛇行しながら流れる中流部（左）と水草の豊富な河道内の様子（右）

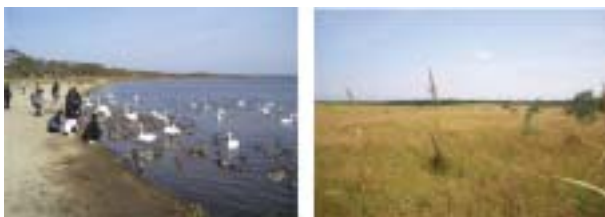
ウトナイ湖は、平成3年にラムサール条約湿地に登録され、面積：2.4km²、周囲：17km、平均水深：0.6m（最大1.5m）の淡水湖です。ウトナイ湖周辺はヨシ・イワノガリヤス群落を主体とした湿地が発達し、その外側にはハンノキ・ヤチダモ林やミズナラ・コナラ林など樹林に囲まれています。沿岸には、ヨシ、スゲ、マコモ、フトイ、コウホネ、ヒシ等の水生植物が見られます（写真-3）。

写真-3 ウトナイ湖北西岸（左）と南西岸のイワノガリヤス草原（右）

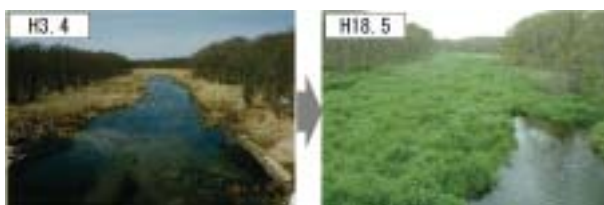
写真-5 クサヨシによる河道閉塞(美々橋上流部)

しかしながら、流速の低下や泥の堆積、栄養塩負荷等の影響により、現在は外来草本(クサヨシ)によって河道が閉塞され(写真5、6)、かつて丸木舟が行き来していたような開放水面は失われ、河道内に見られたバイカモ、エゾミクリ等の水生植物は殆ど見られなくなりました。このため、北海道では前述の湧水量・流量回復対策と併せて、クサヨシを刈り取ることにより、流れのある環境を創出し、水生植物などの生育環境を回復させる取り組みを行っています。
