# サクラマスの生息環境に着目した神通川における自然再生の取り組み

国土交通省北陸地方整備局富山河川国道事務所 調査第一課長 池田 大介

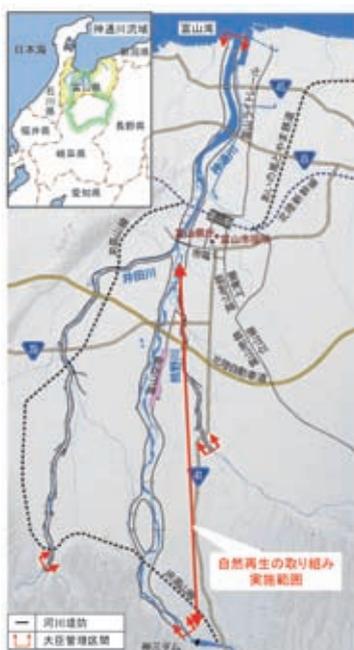
図-1 神通川位置図

神通川は、その源を岐阜県高山市の川上岳（標高1,625m）に発し、飛騨高地の中を北に流れ、岐阜・富山県境で高原川を合わせて平野部に出て、井田川、熊野川を合わせて日本海に注ぐ、幹川流路延長120km、流域面積2,720km<sup>2</sup>の一級河川である（図-1）。

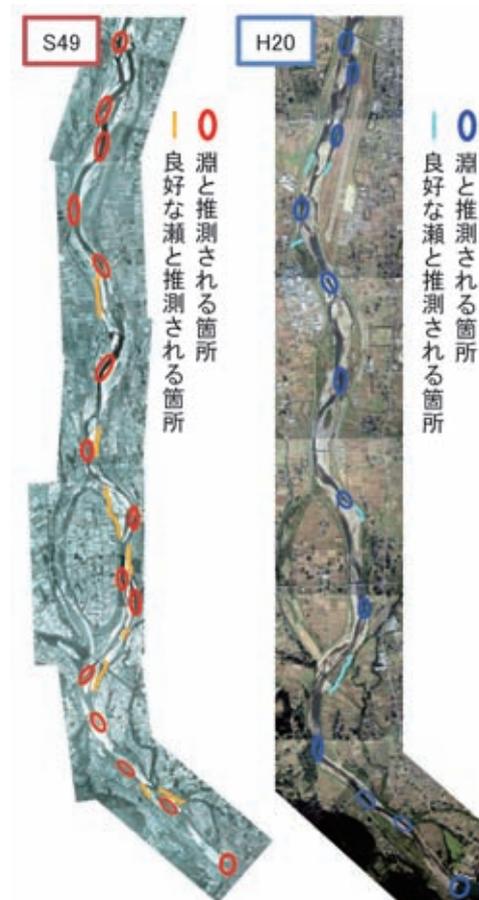
昭和40年代以降、砂利採取や、護岸工事をはじめとする河川改修等の人為的インパクトに伴う河道の固定化・直線化、河床低下等により、瀬や深い淵が減少、川の流速が連続的に早くなり、流れが単調となっている（図-2）。

図-2 神通川における瀬・淵の変遷

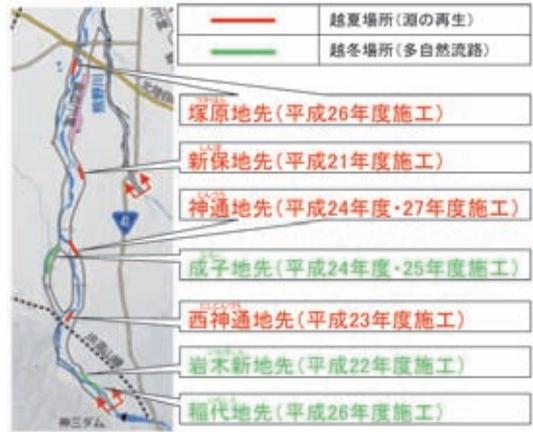
2. に示した河川環境の変化を踏まえ、神通川の望ましい姿について、有識者による神通川の自然再生に向けた検討会の開催等を行い、サクラマスを“魚の棲みやすさ”の健全度を計る上での指標種として、多様な動植物が生息・生育・繁殖する基盤となる神通川の瀬・淵等の再生を目的とした事業(淵の形成、多自然流路の造成、モニタリング)を平成18年度より実施している(図-4)。

図-4 自然再生の取り組み実施箇所位置図

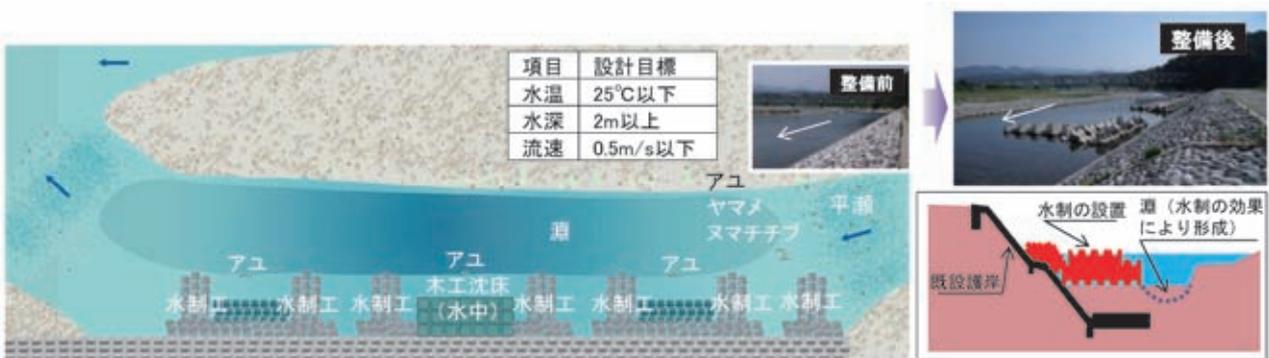
越夏場所については、神通川におけるサクラマス生息環境調査の結果を基に、環境条件として水温、水深、流速等に関する設計目標を設定し、急傾斜護岸や水制設置による深い淵の形成・維持を図っている(図-5)。

図-5 越夏場所(淵の再生)整備イメージ(平成24年度施工 西神通地先)

整備に当たっては、滲筋が経年的に安定して淵を形成している箇所を選定し、水制による流速の低減を図るとともに、洪水時の流れで水制先端部が洗掘される作用を活用した土砂堆積防止により、深い淵が維持されるよう整備上の工夫を行っている。

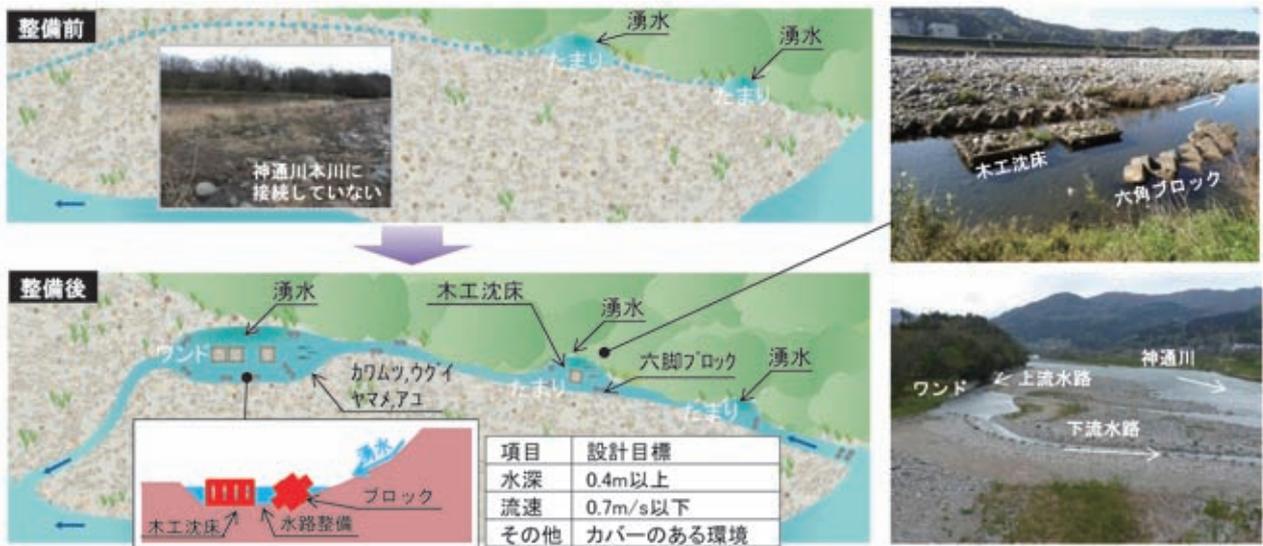
図-6 越冬場所（多自然流路の造成）整備イメージ（平成22年度施工 岩木新地先）

越冬場所についても同様に、神通川におけるサクラマス生息環境調査の結果を基に、環境条件として設計目標を設定し、隠れ家となる水中カバー（木工沈床、巨石積み、六角ブロック）のある緩やかな流れの造成を図っている（図-6）。

整備に当たっては、洪水時の流水や冠水の影響を受けにくい地盤高の高い内湾側の箇所を選定し、移動経路となる神通川本川合流部までの現況の流路を保全しつつ、整備を実施している。

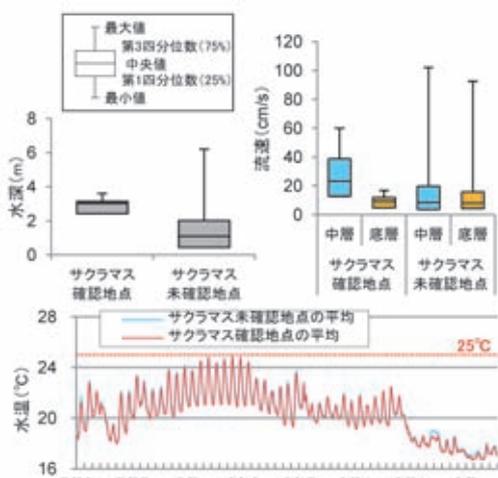
平成27年度に神通川本川で確認された既存の淵16箇所を含む全20箇所の淵について、潜水調査及び物理環境調査を行っている。本調査にて、サクラマス確認の有無別に水深、流速、水温等の物理環境について整理を行った結果、これまでの施設設計において目標とした環境条件の妥当性が確認されている（図-7）。

図-7 淵の物理環境調査の結果  
(左上：水深、右上：流速、下：水温)

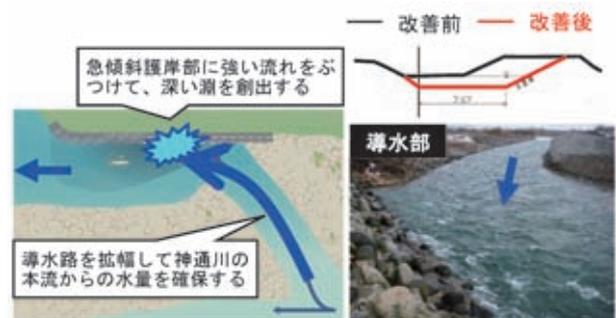
一方で、施工時に期待された淵の形成等の機能が一部確保されていない箇所については、物理環境調査の結果をもとに原因を整理し、適宜改善を図っている。機能改善の事例として、平成24年度には、造成した護

図-8 施工後の機能改善事例  
(平成24年度 新保地先)

岸沿いへの淵の形成を促進するための導水部の拡幅を行っている(図-8)。
