# キタミソウの保全に向けた調査検討について

## Study on Mudwort Protection Study and Measures

研究第四部 研究員 工藤容子  
研究第四部 部長 小川鶴蔵  
研究第四部 客員研究員 岩木晃三  
研究第一部 主任研究員 丸岡武史

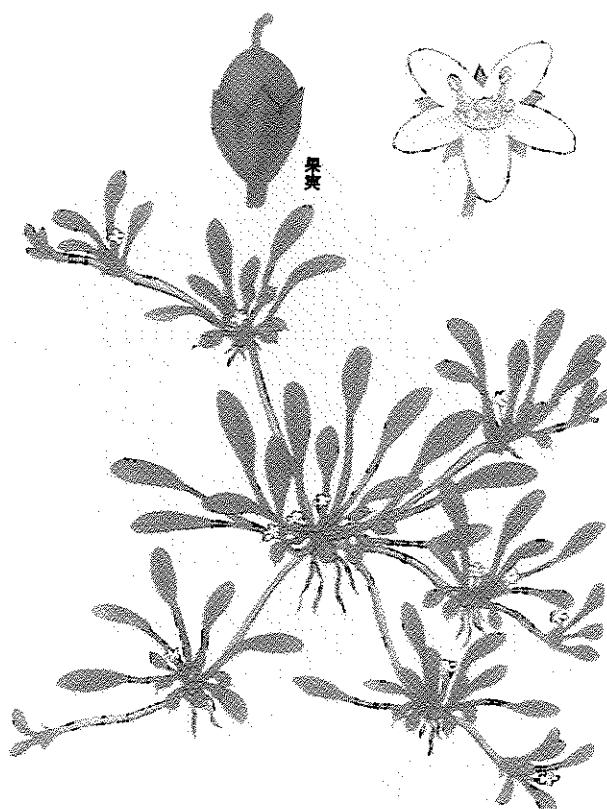
図1 キタミソウの全体描画（改訂版原色牧野植物大図鑑より）

Fig.1 Overall Figure of Mudwort (Source: Revised Makino's Illustrated flora in colour)

図1にキタミソウの全体描画、写真1、2に全体写真と花の拡大写真を示す。茎は細長く地上をはい、描画で示したようにひげ根を出して株を作る。葉は根ぎわから群生し、平たいしやもじ形をしており、長さは柄を入れて2~5cmで、無毛である<sup>1)</sup>。花は白く、直徑2~3mmと極めて小さい。

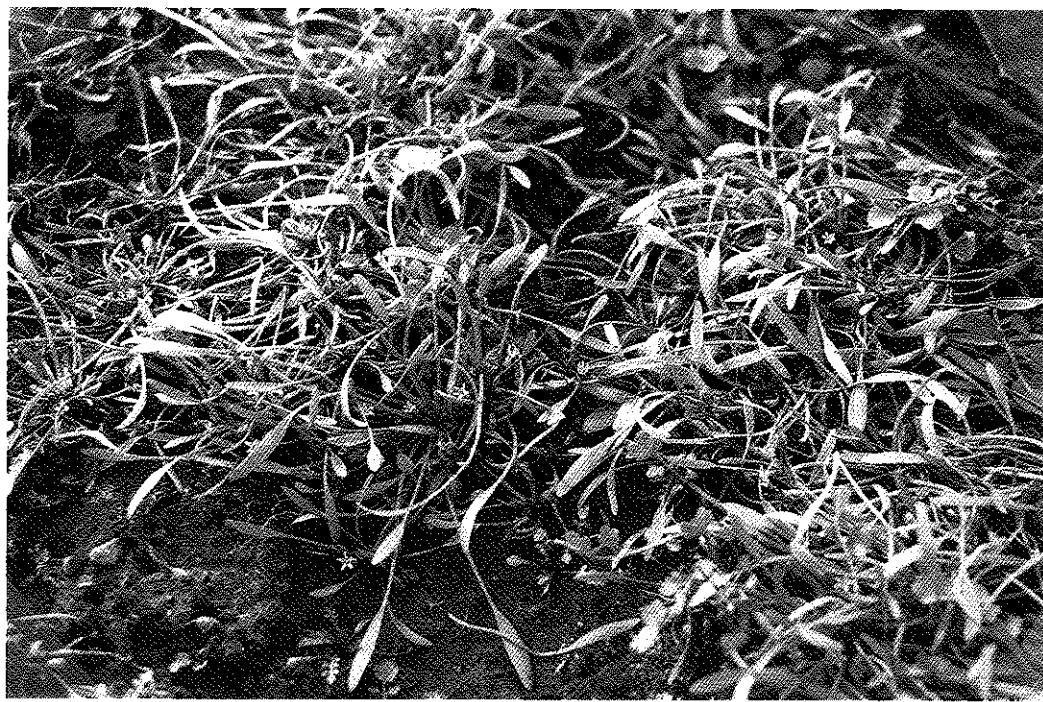
写真1 キタミソウの全体写真  
Photo 1 Overall view of mudwort

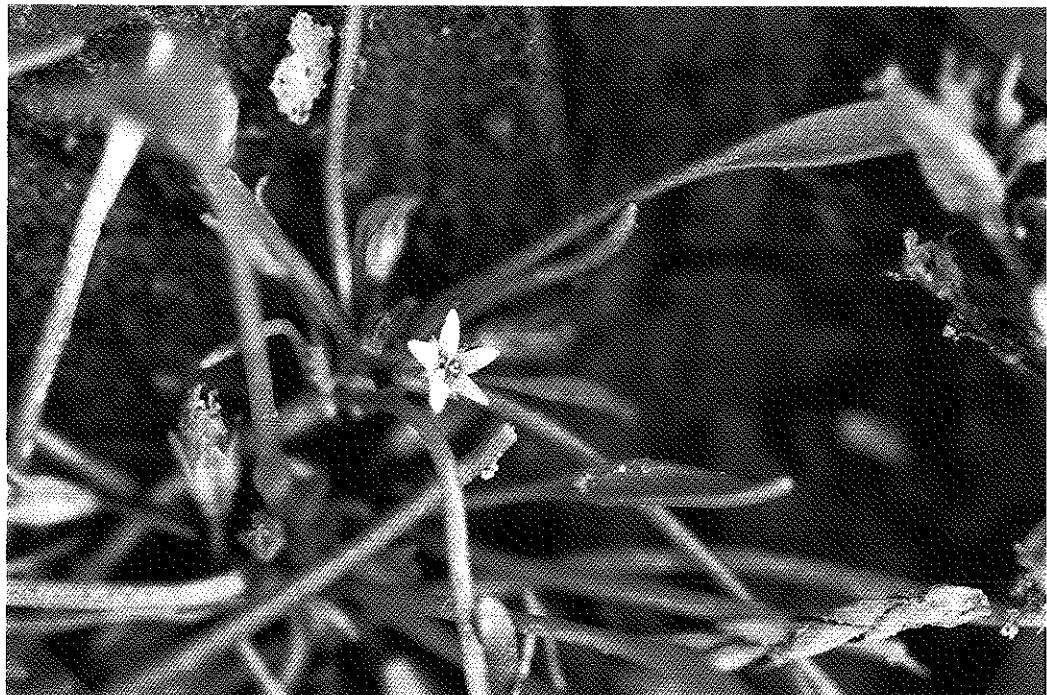
写真2 キタミソウの花  
Photo 2 Mudwort flower

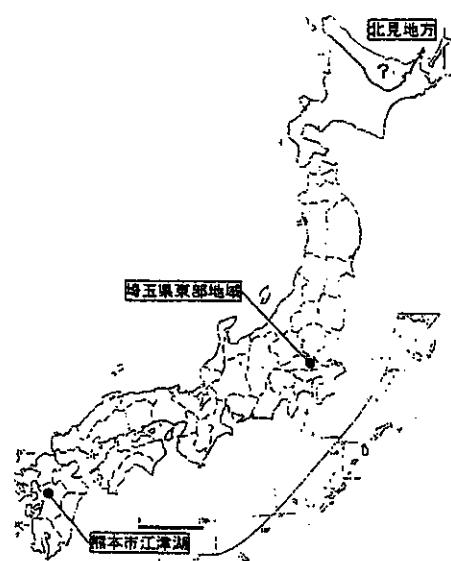
図2 国内におけるキタミソウの分布

Fig.2 Domestic mudwort distribution

北海道の北見地方、埼玉県東部、熊本県熊本市の江津湖に分布<sup>3)</sup>する。ト沢美久氏からのヒアリングによると、北海道では現在生育が確認されておらず、江津湖でも衰退傾向にある。

元荒川の堰上流部や葛西用水などの用水路、古利根川、星川等の県東部の低湿地に局地的に分布<sup>4)</sup>する。

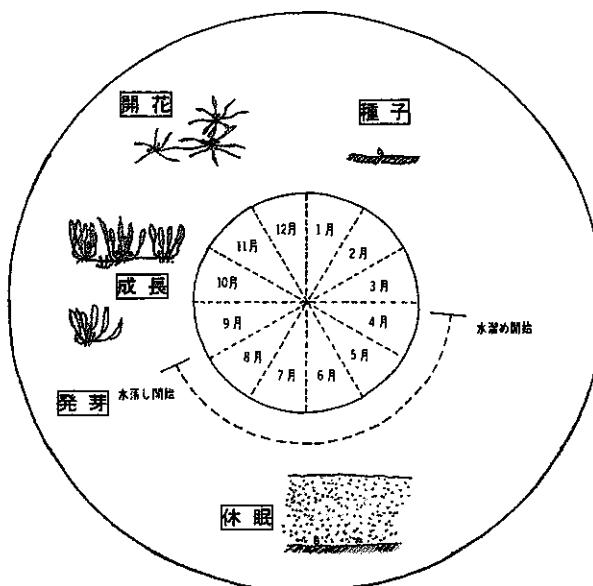
図3 元荒川流域のキタミソウの生活環  
(ト沢美久「キタミソウの植生」岩槻市史(1981)より)

Fig.3 Mudwort habitat in former Arakawa River Area

寒冷地を本来の分布地域とするキタミソウは、雪解け後に発芽し、短い夏に生長・開花・結実をする「雪田植物」である。温暖な埼玉県では、夏季の湛水時には種子の状態で水底泥中に光を遮断されて休眠し、秋期の減水に伴う気温変化・泥地出現により発芽・生育し、冬季気温が5°C以下になると枯死する<sup>4)</sup>。

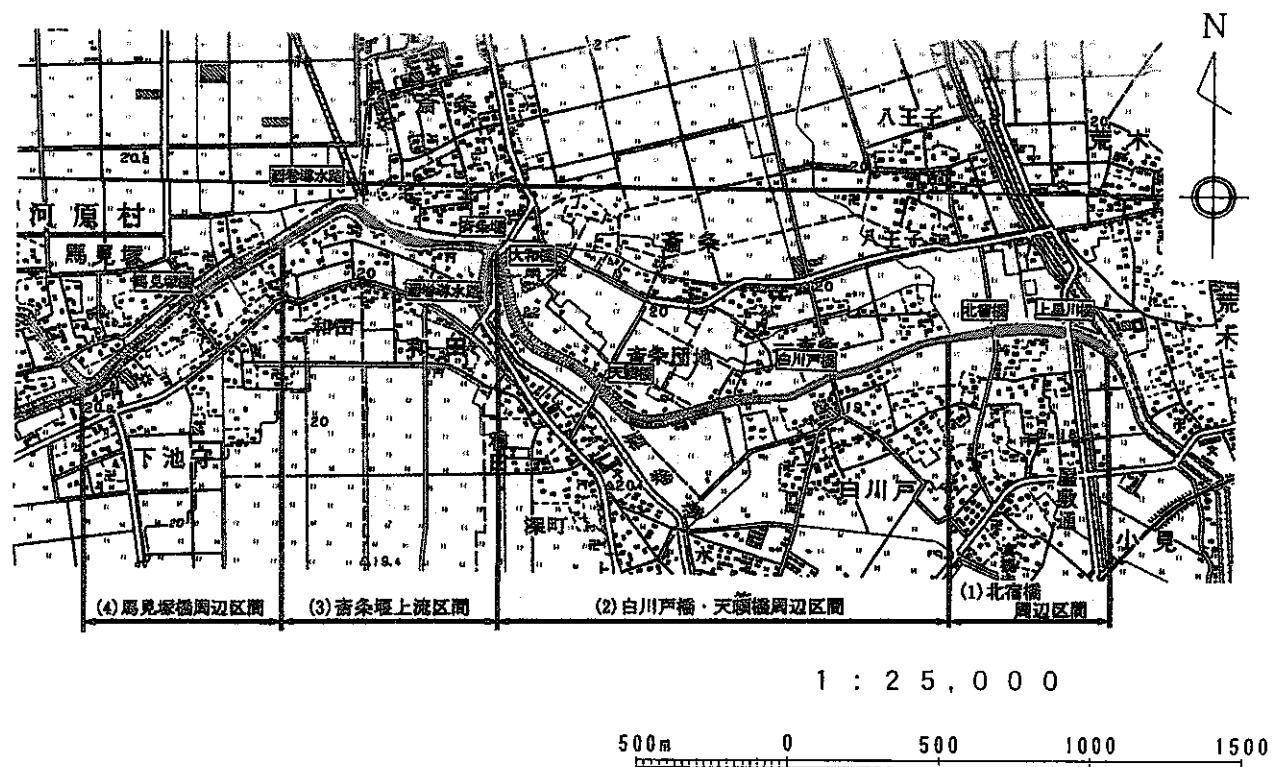
図4 調査対象範囲

Fig.4 Target Survey Range

星川流域は、利根川中流域の低地で妻沼低地に属しており、この低地は河川あるいは古い流路に沿って周囲よりも1-3mほど高い比高を持つ自然堤防が発達し、その外側には一段低くなった後背湿地が形成されている。

星川は一級河川元荒川の29.0km地点左岸に合流する支川で、流域面積 32.72km<sup>2</sup>、流路延長 33.08km（指定区間）、河川勾配 1/3,000～

下流端では、見沼代用水に合流する。また、齊条堰上流では酒巻導水路が流入し、約 500m

ほど下流の齊条堰直上流で分流する。農業用水として利用されているため、春・夏時と秋・冬時の水位差が大きい。

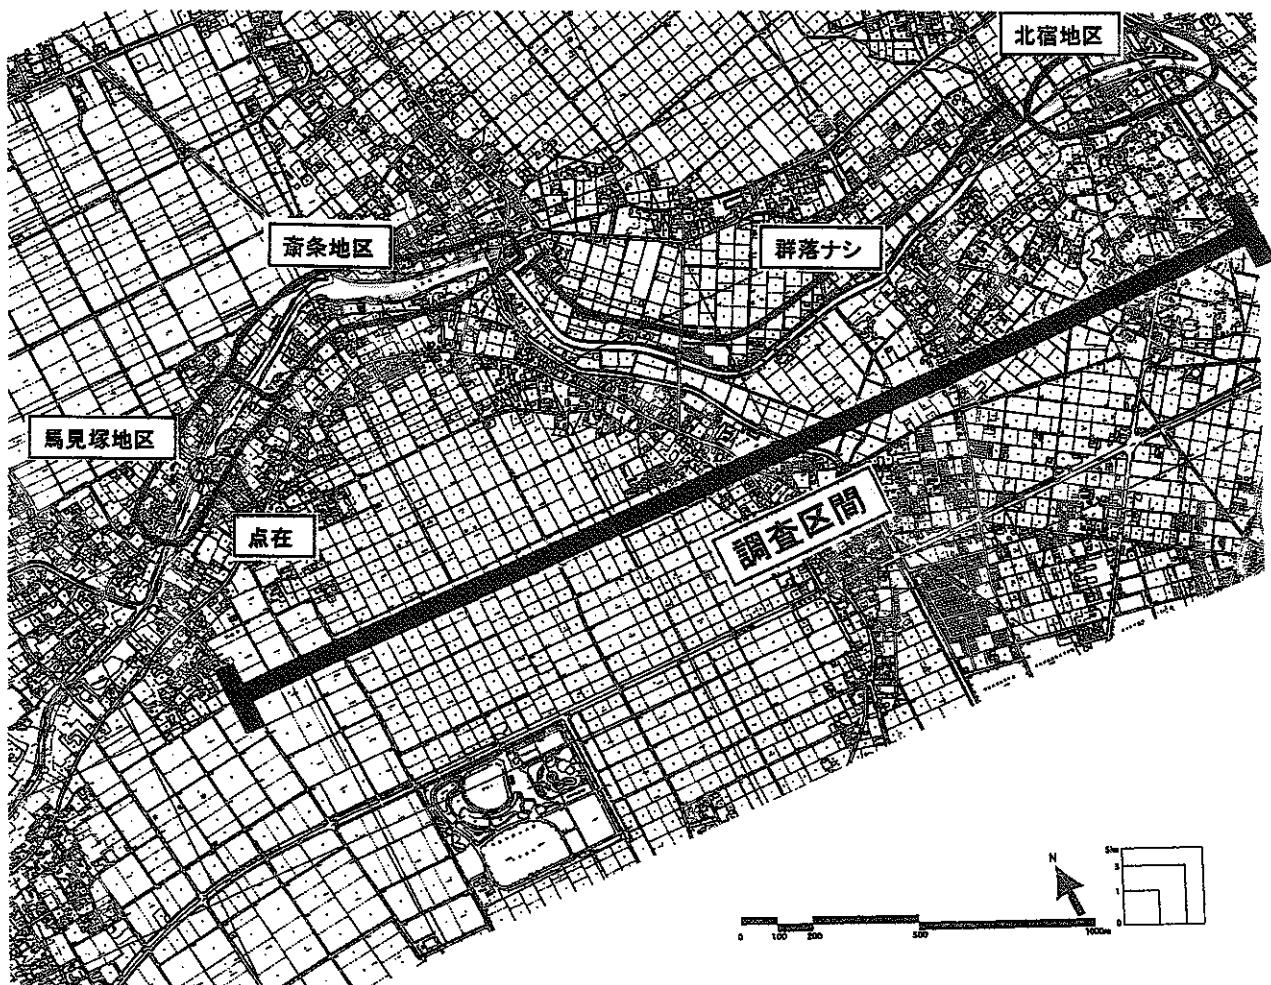
図5 キタミソウ群落位置図

Fig.5 Map of Mudwort Colony

図5に示したように、キタミソウは見沼代用水の背水や斎条堰の影響を受ける区域において群生していた。これらの区域は、湛水期には背水や堰の影響のため水深が80cm以上になり、流速もほとんどない状態であった。キタミソウの種子は、湛水期に沈殿して光や温度などの条件が適合し、休眠していると考えられた。

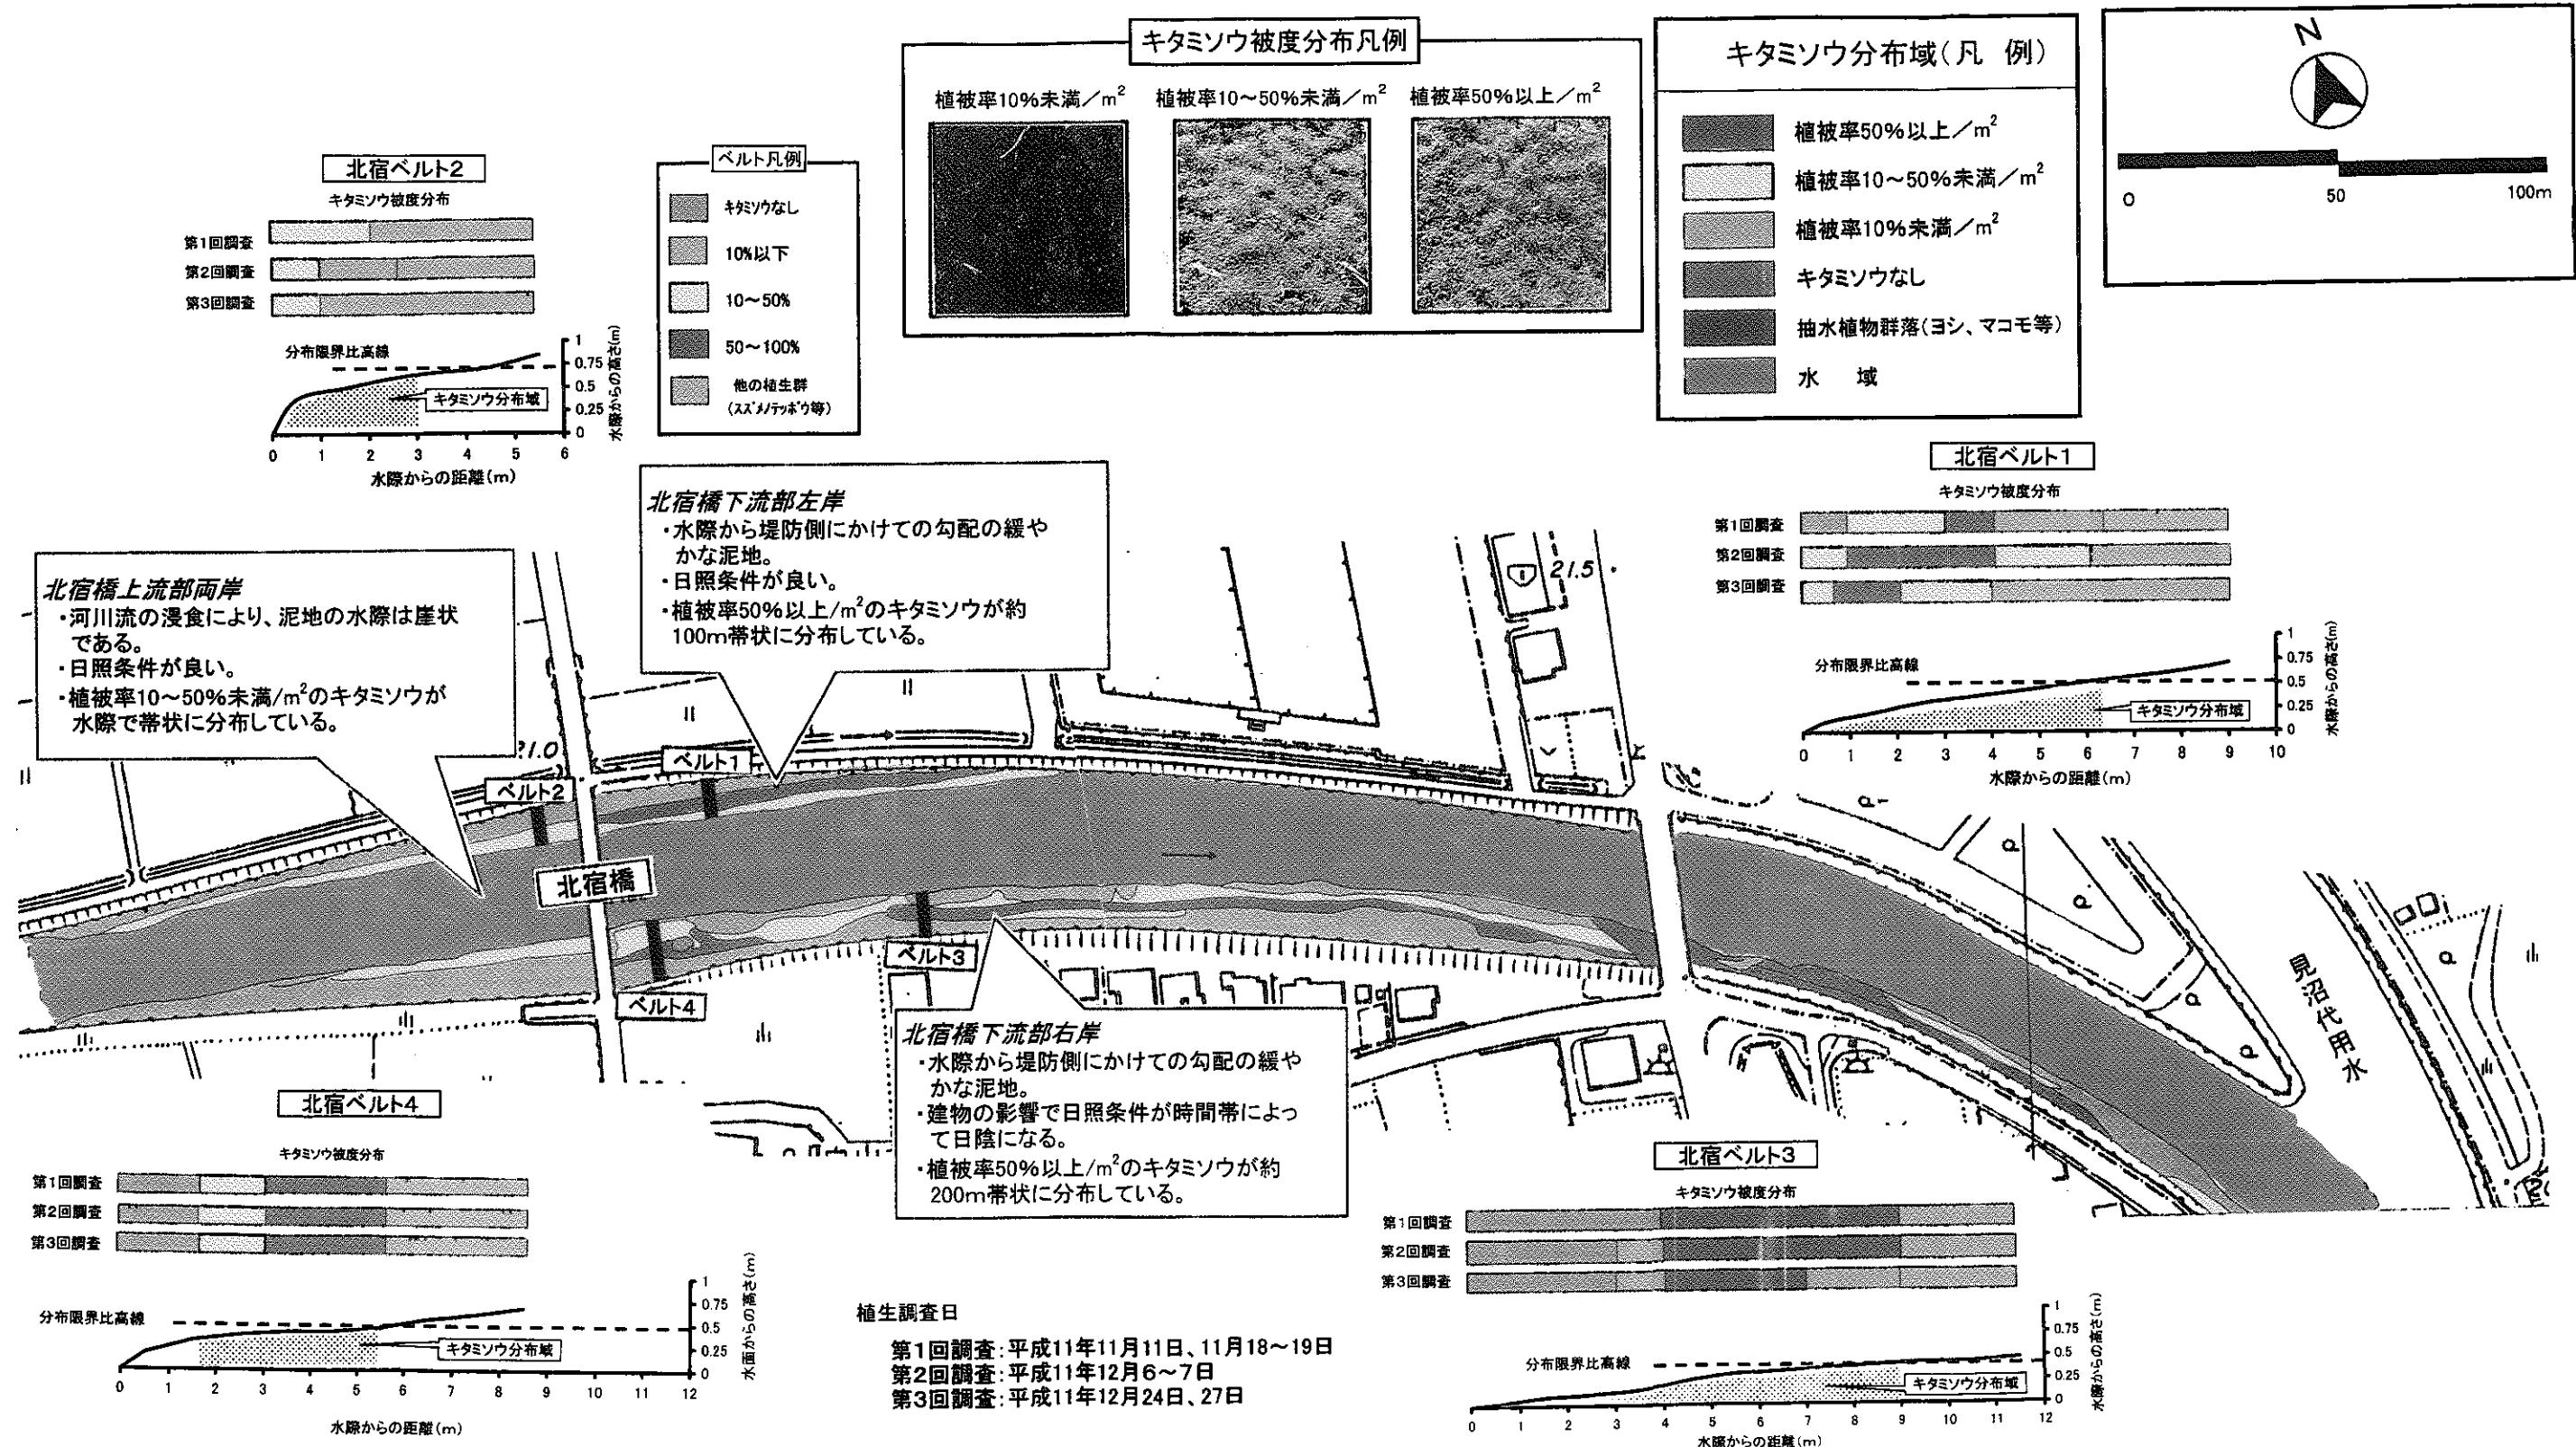
図6 北宿橋周辺区間調査結果概要

Fig.6 Overview of Survey Results of Kitajuku Bridge Area

図6～8のキタミソウ分布図から示されるように、植被度が50%以上の区域は、流水に接する水際から多少堤防側に位置するジメジメした区域、堤内地からの浸み出し水がある付近であった。

代表的な地点のベルト・トランセクト調査結果および微地形調査結果からは、図7の斎条ベルト1のように、比高が小さい、勾配の緩いところにおいて、広範囲で群生することが推測された（写真12）。また、図6の北宿ベルト1、図7の斎条ベルト3および図8の馬見塚ベルト2からは、減水後の期間が経過するにつれ、乾燥に強いスズメノテッポウやコイヌガラシが堤防側から優占する傾向が推測された。

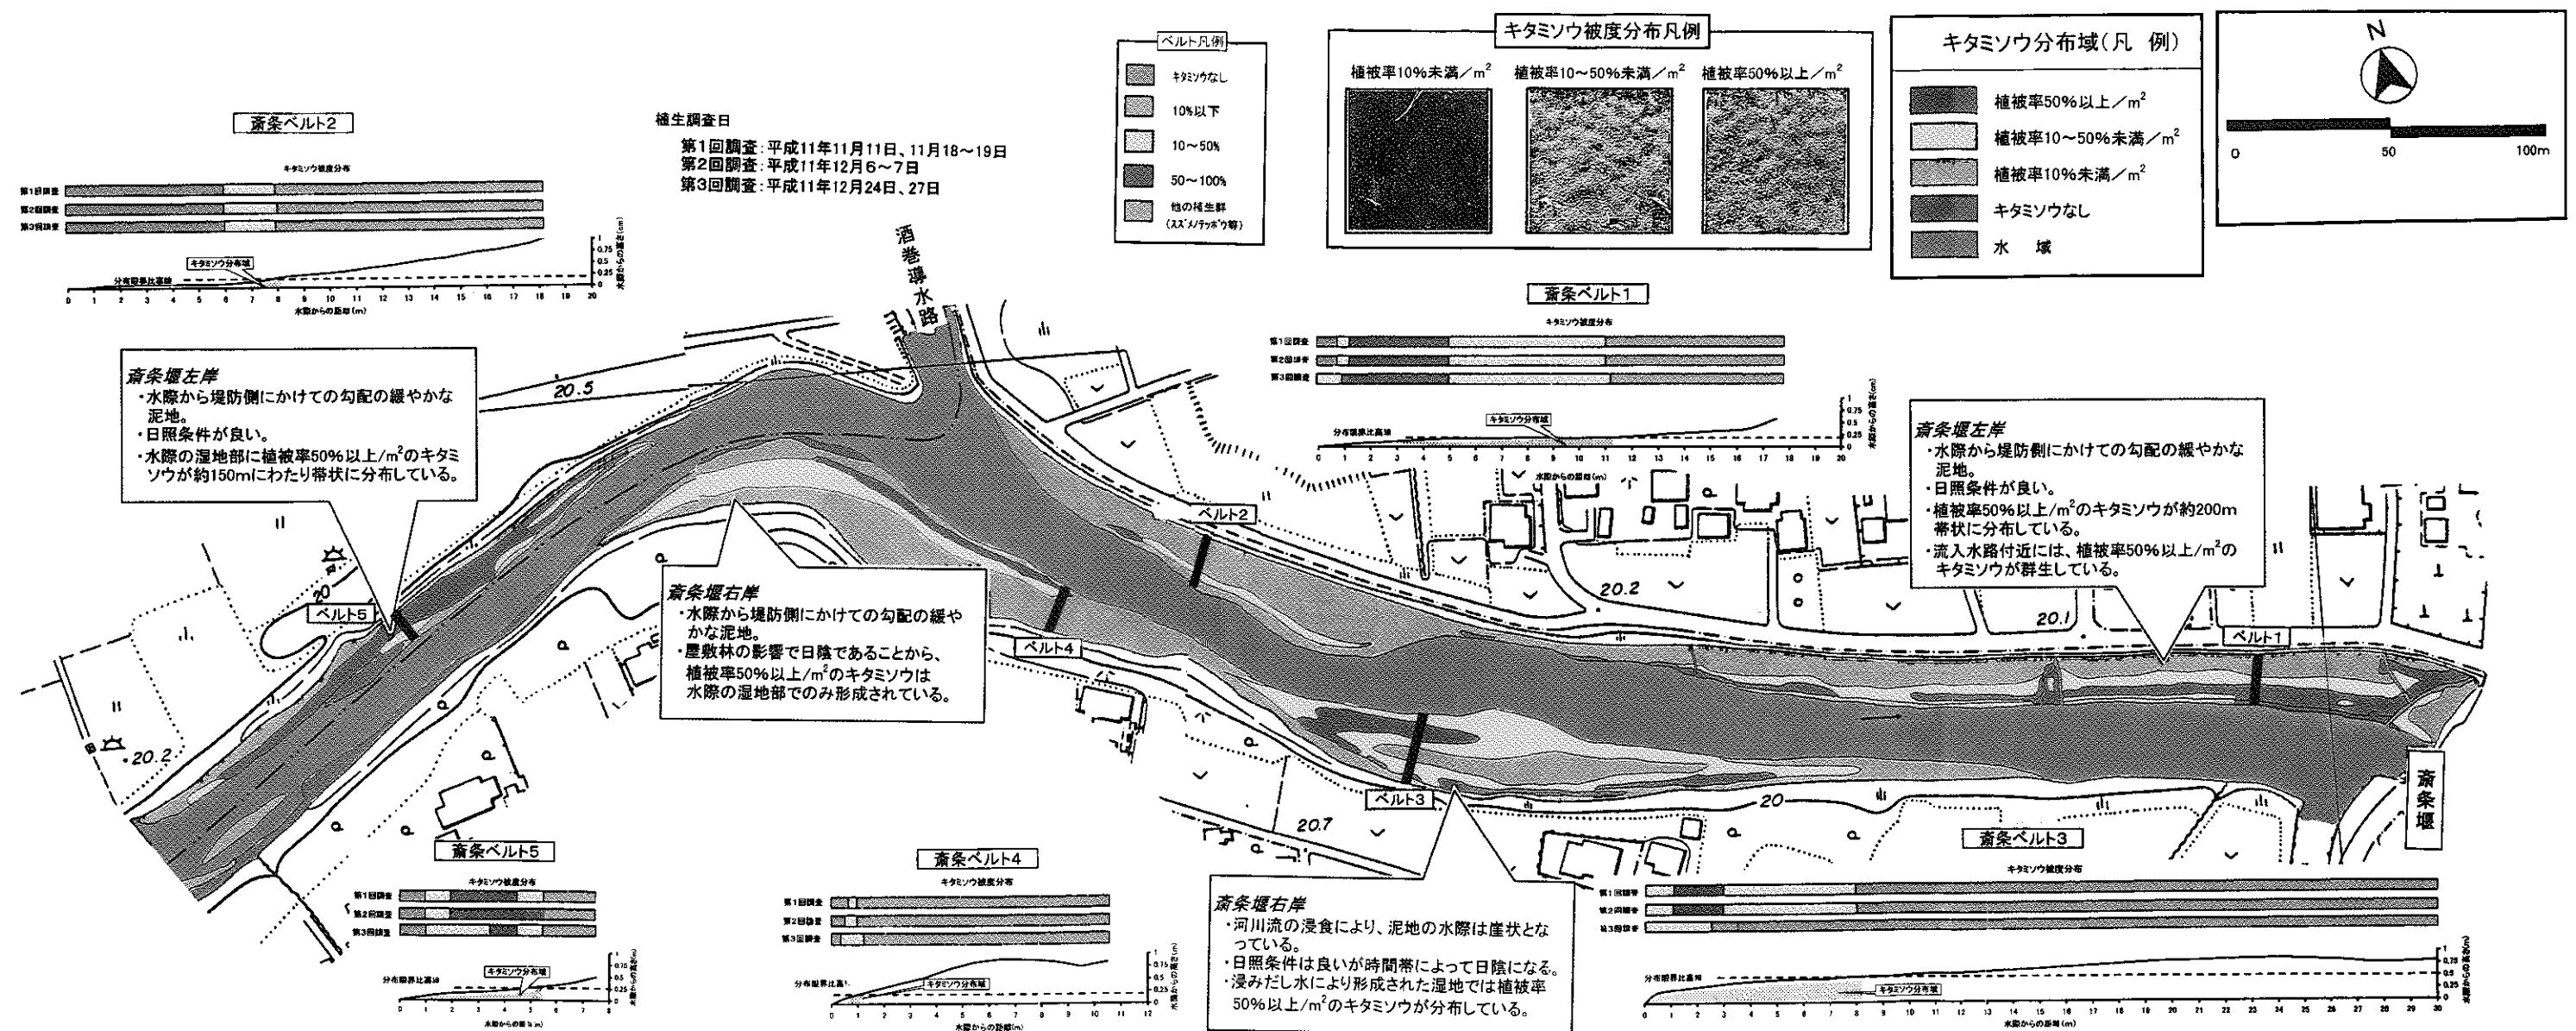
図7 蒜条堰上流区間調査結果概要

Fig.7 Survey Results of Saijo Weir Upstream Area

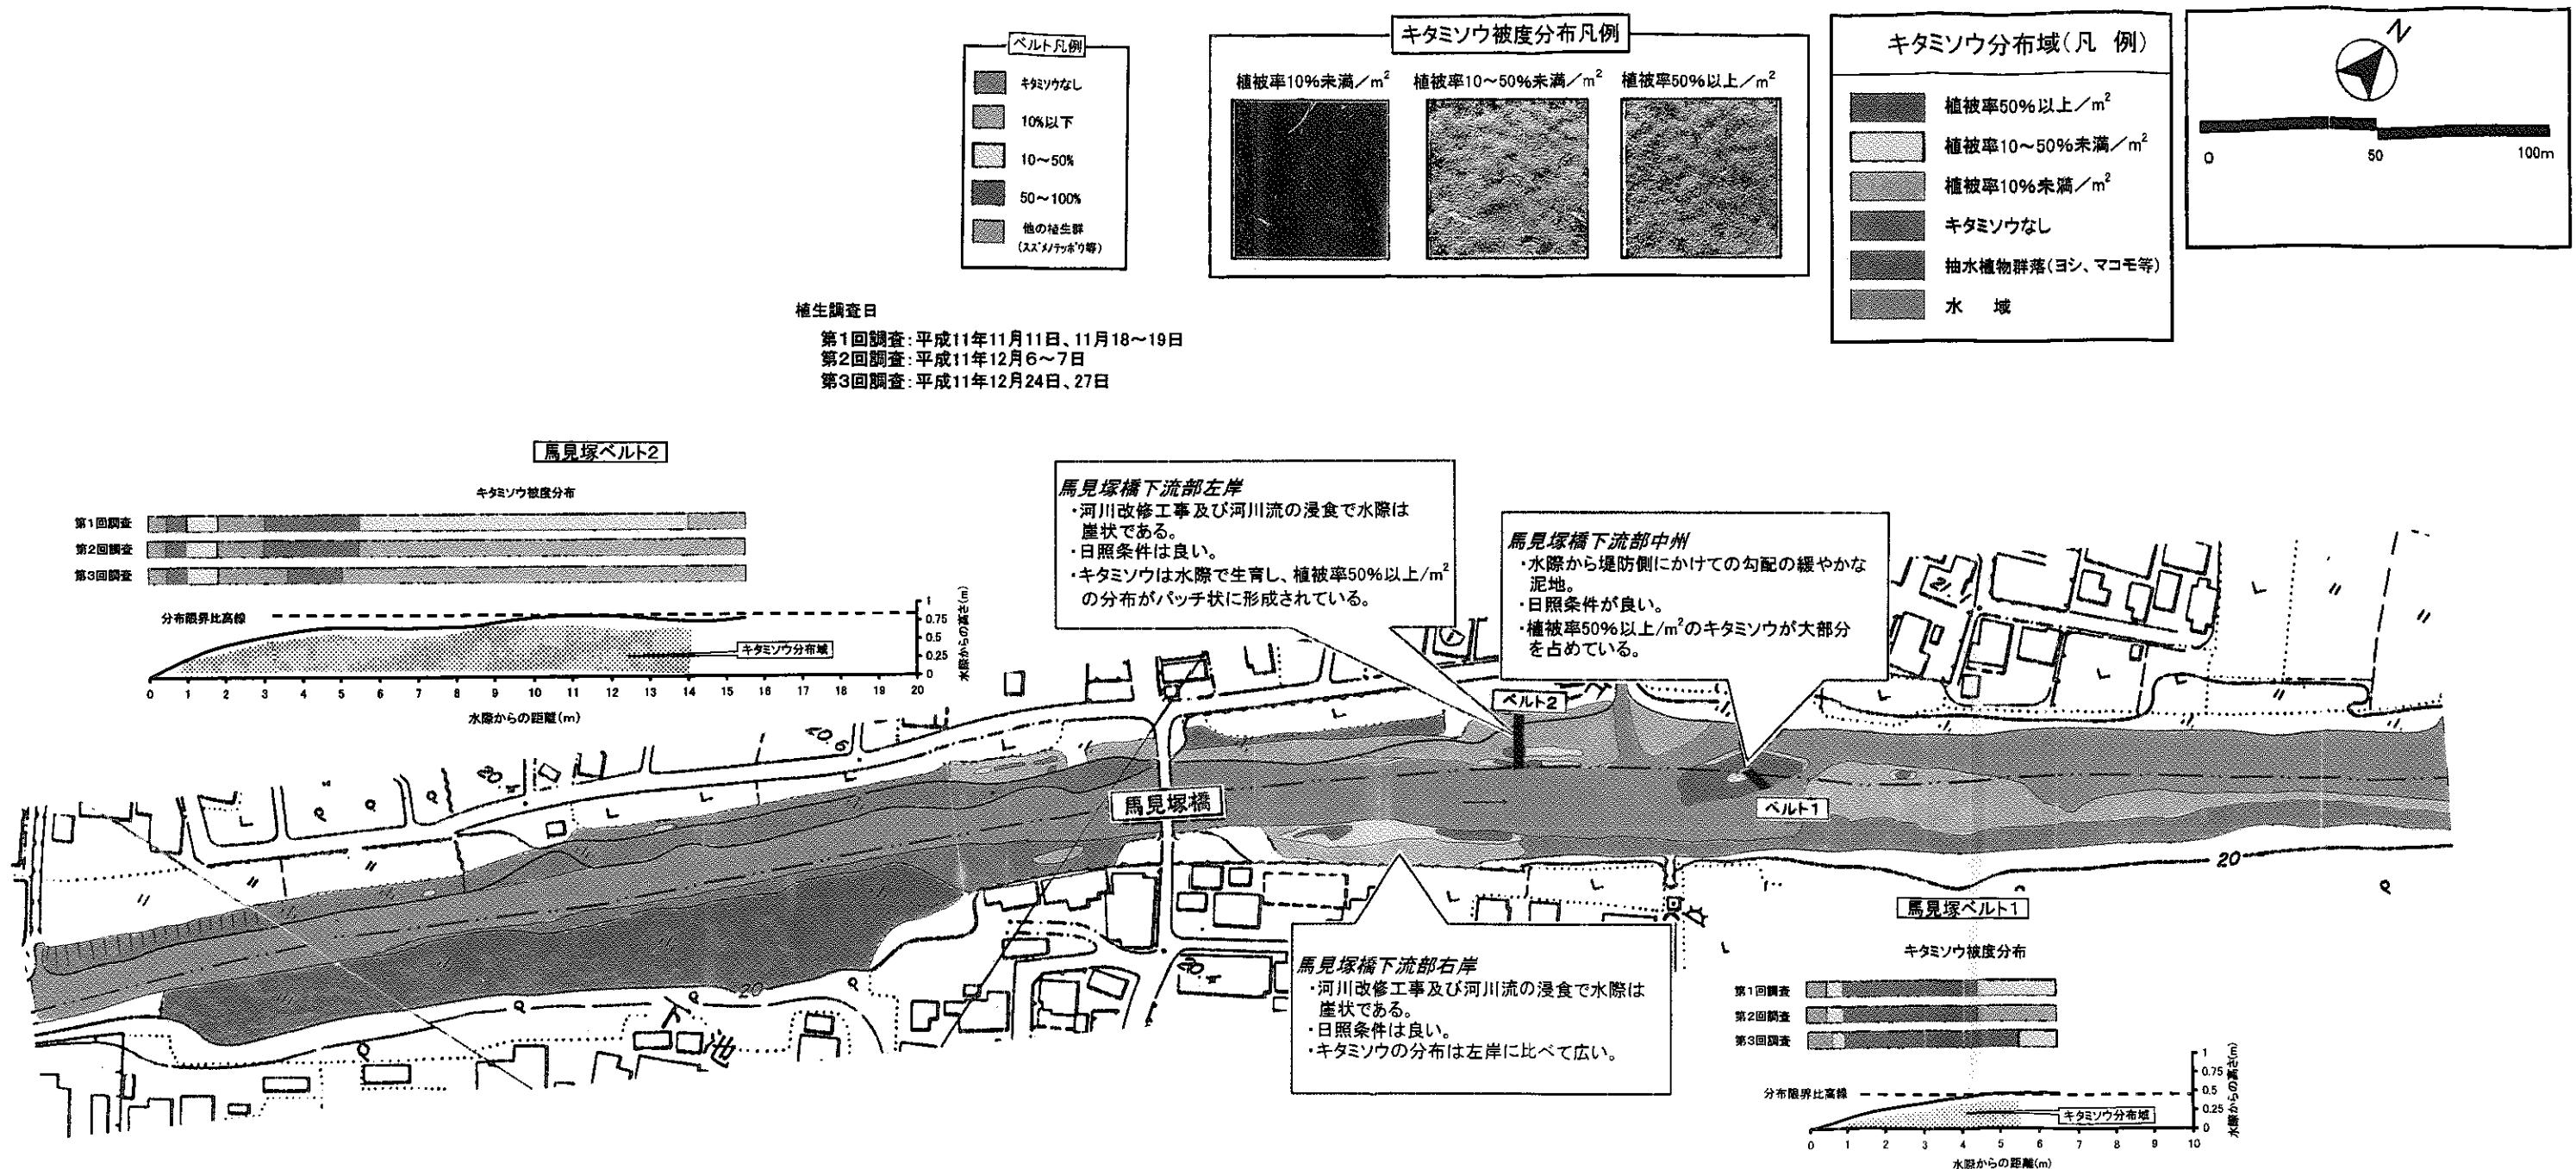
図 8 馬見塚橋周辺区間調査結果概要

Fig.8 Overview of Survey Results of Mamizuka Bridge Area
