雄物川における河川のダイナミズムと河川環境の回復に向けて(第2報)

For the restoration of the dynamism and environment of the Omono River (Part 2)

研究第四部 主任研究員 野谷 靖浩
 審議役 小川 鶴蔵
 研究第四部 主任研究員 高田 晋
 アジア航測株式会社 佐野 滝雄

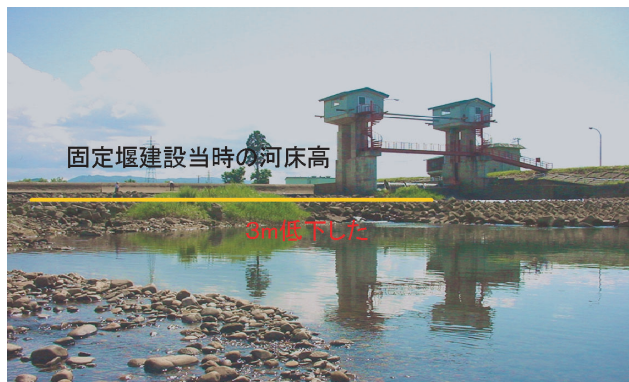
写真-1. 大久保頭首工

秋田県湯沢市に位置する雄物川上流部の大久保頭首工は、農業用水の取水堰としてM35年築造（現施設：S30年建設、S57年一部改築）された固定堰であり、老朽化による危険度増大、流下能力阻害、付随する魚道の機能障害等が問題となっていた。昨年報告した本研究の第一報では、大久保頭首工周辺では河床の低下、低水路幅の縮小、砂州植生の樹林化等の現象が進行し、交互砂州の消失、礫河原が存在する雄物川の過去の姿が失われつつあることが報告された。本研究では、大久保頭首工の堰改築を契機とし、その上下流区間の河道形状も含めた検討を進め、雄物川が本来有するダイナミズムの復元により、瀬、淵、砂州が連続した河床環境等の回復にも目を向けた、堰改築ならびに河道整備計画を提案している。

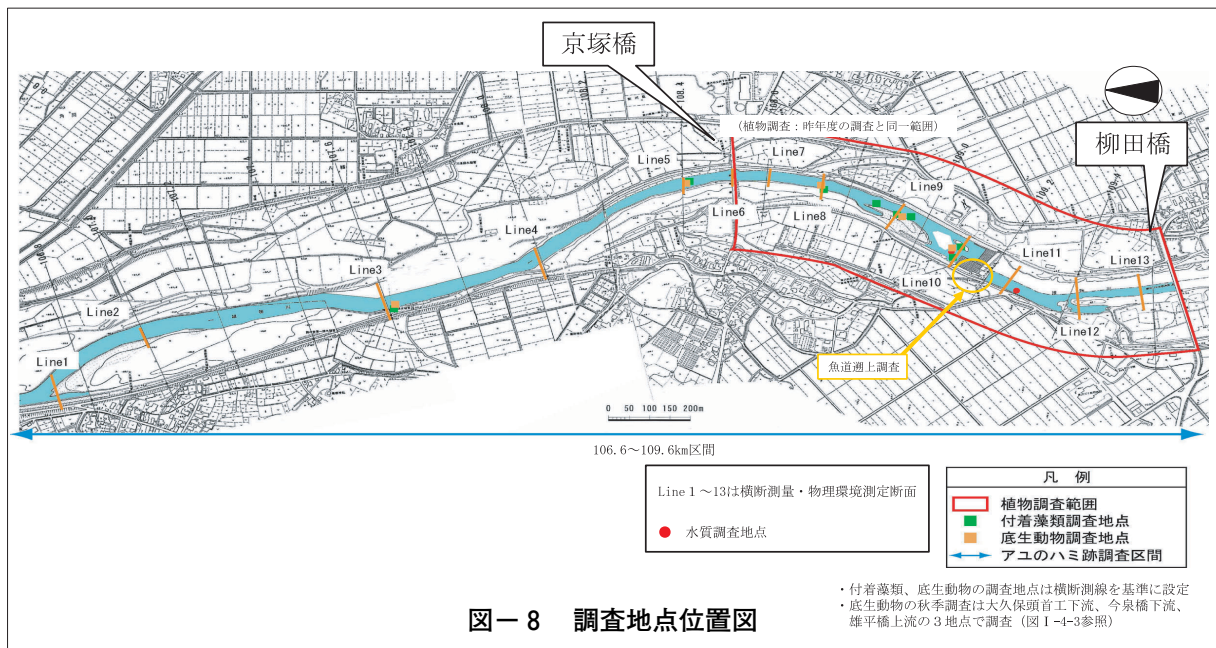
図-8 調査地点位置図

調査範囲は、図-8に示すように雄物川の久保頭首工(109.2km)を中心とした大久保排水樋管下流(106.6km)～柳田橋付近(109.6km)の範囲とした。なお、底生動物は他河川の状況と比較するため、今泉橋下流(104.8km)、雄平橋上流(皆瀬川3.8km)で実施した。

・付着藻類、底生動物の調査地点は横断測線を基準に設定
 ・底生動物の秋季調査は大久保頭首工下流、今泉橋下流、雄平橋上流の3地点で調査(図1-4-3参照)

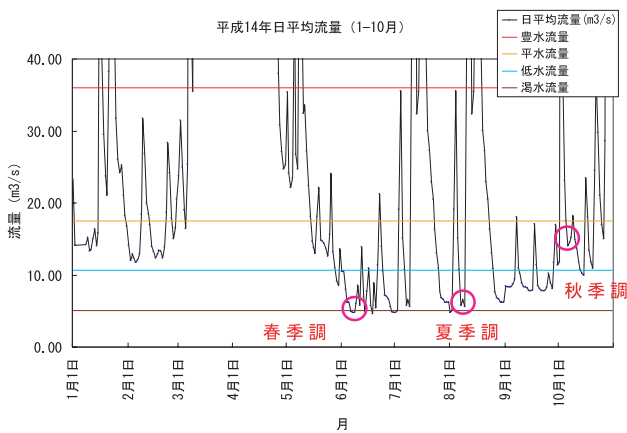
図-9 日平均流量 (H14年度1-10月：柳田橋)

調査地点近傍の過去10年の豊平低濁水時の流量と、平成14年の日平均流量を図-9に示す。

雄物川では、春季調査時の流量はほぼ濁水流量に等しく、3月から続いた融雪出水が弱まり、小雨傾向の5月に流量が漸減し、6月の初めは底を打った状況である。夏季調査時の流量も春季と同様に少ないが、7～8月にかけて続く数度の出水の狭間に当たり、かなりの攪乱を受けた状態である。秋季調査は直前に台風21号による出水があり、その影響がまだ残った状態にあるため、春季、夏季より流量が多い状況である。

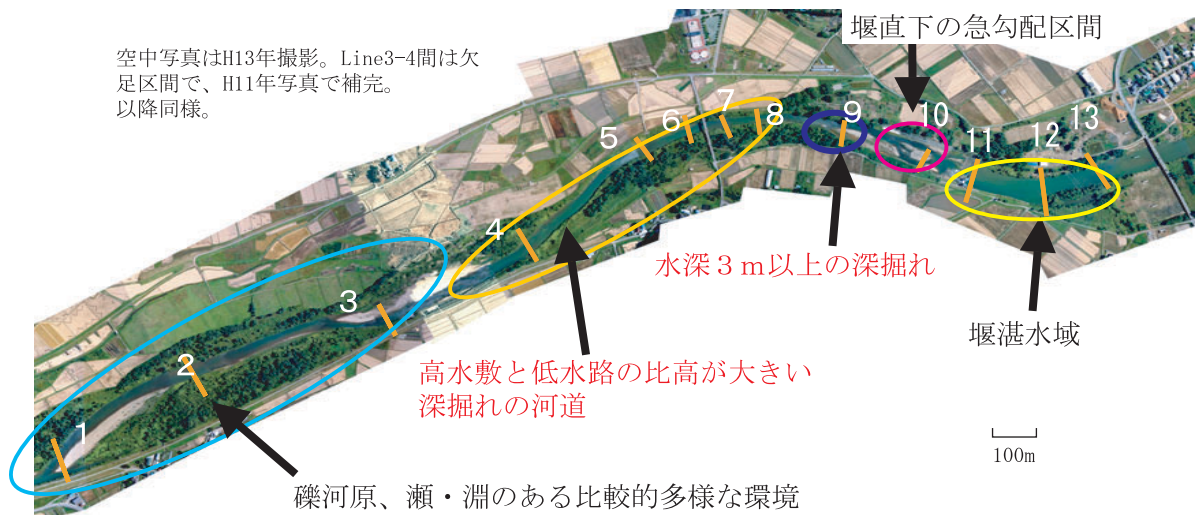
図-10 横断測量位置とその特徴

各断面の横断形状から把握された河川環境の現況について以下にまとめた。図-10にその特徴を示す。

○Line 1～3

河道幅が広く、交互砂州による蛇行が見られる区間である。低水路の固定化、深掘れは見られず、礫河原、瀬・淵が存在する。

○Line 4～8

低水路の固定化、深掘れが進んでおり、高水敷と低水路の比高が大きく、流れの緩やかな平瀬、淵が続いている。

○Line 9

流速の大きい、いわゆる「流れ淵」で、水深が3m以上もの深掘れが生じている。

○Line10

堰直下であり、出水時の越流に広く覆われるため、礫河原は存在するものの、著しい河床低下により局所的に河道が急勾配化している。また、河床低下の影響で大久保頭首工には破損等が見られる。

○Line11～13

堰湛水部で流れの緩やかな環境である。河床には薄く泥が溜まっているが数cm下には大礫が多く存在している。

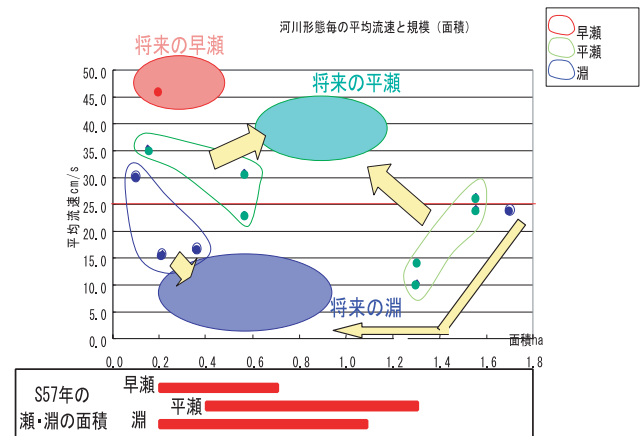
図-13 河川形態の平均流速と面積の関係

調査により把握した横断面が属する河川形態の平均流速と面積の関係を図-13に示す。

事業の実施による河川のダイナミズムの回復により、京塚橋付近から下流の面積の広い平瀬や淵は規模

が縮小し、河床形態区分が明瞭になることが予測される。

また、全体的に平瀬の流速の増大、深掘れ淵の流速の減少等が予測される。瀬、淵の規模については「昭和50年代の河川」を目指すべき環境としていることから昭和57年の状況を参考として示した。

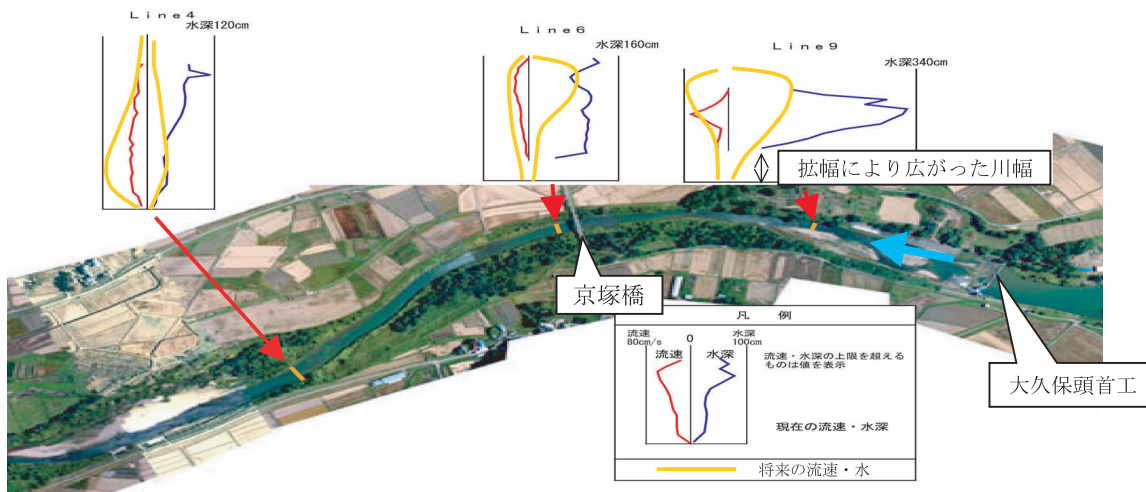
図-12 代表3断面における事業後の流速・水深の変化予測

河川のダイナミズムの回復により予測される流速・水深の変化を、現在問題が顕著である代表的な3ラインについて図-12に示す。

○Line 4

現在は流れが緩やかな淵の様相を呈しており、河床には粘土の露出が著しい。

予測：河道の形態から事業後は早瀬になると予測される。流速は大きくなり、河床には礫等が堆積し、粘土の露出箇所は消失すると考えられる。

○Line 6

京塚橋直下の淵で、高水敷と低水路の比高が大きく、低水路の固定化が顕著である。

予測：河道の拡幅により高水敷と低水路の比高は小さく、なだらかな横断形状となり、水際のエコトーンが回復すると考えられる。

○Line 9

河床低下により水深が3mを超えている。流速も大きく、魚類等の生物が定住しにくい環境である。

予測：河道の拡幅、深掘れ部の埋め戻しにより、適度な水深・流速を持った淵へと移行すると考えられる。
