揖斐川における自然再生と高水敷掘削に関する検討

A study on nature restoration and high water channel excavation in the Ibi River

研究第四部 主任研究員 野呂 守
 研究第四部 部長 前田 諭
 岐阜分室 主任研究員 浅野 智仁
 研究第四部 研究員 池田 正

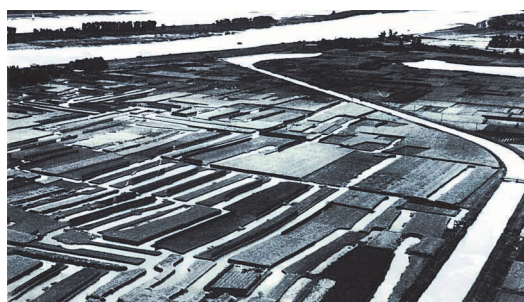
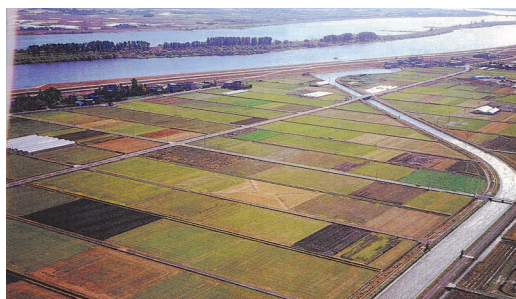
写真－1 堀田の変遷（愛知県海津町）

このように、川とのかかわりが深い地域であった木曾三川流域の自然環境が大きく変化したのは、昭和30年代から40年代で、その頃行われた土地改良事業による堀田*の埋め立て（川の浚渫土を使用した）や排水路の整備により、多くの木曾三川特有の魚類が生息していた環境が失われ、また農薬の使用や都市化も相まって、かつてあった湿田を中心とした自然環境が消失・衰退していった。

昭和43年

昭和61年

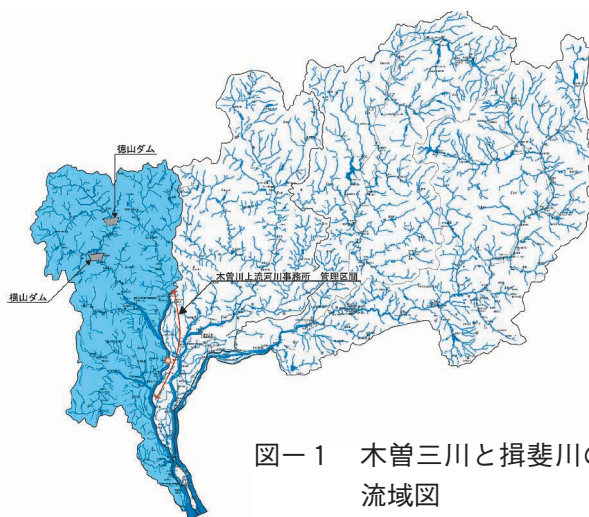
図－1 木曾三川と揖斐川の流域図

流域面積は1,840km²、幹川流路延長は121kmに及び、揖斐川の豊富な水量は、上流山地部では多数の発電所で活用され、かんがい面積99km²を潤している。

また、35km付近の難波野床固より下流域は感潮域となっている。河岸の状況は、下流端より46km付近までは自然護岸が続き、40kmより上流は砂州が発達。50km付近からは蛇行がみられる。河床状況は河口から34kmまでが砂泥、34km～46kmは砂礫、46kmより上流は礫（浮石）となっている。

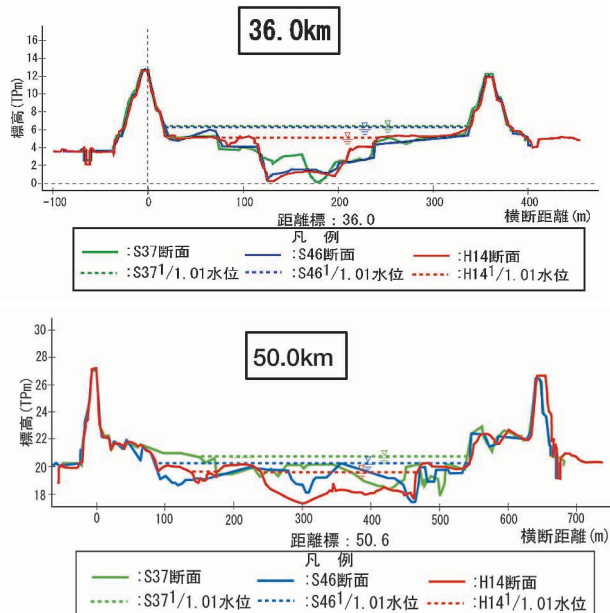
図-4 河川横断面と水位の経年変化 (代表36.0km、50.0km)

タを整理し、不等流解析により冠水頻度の経年変化を把握した。検討の結果、区間によって変化幅の差はあるものの、昭和37年以後、ほぼ全域に冠水頻度が低下していると考えられる (図-4)。

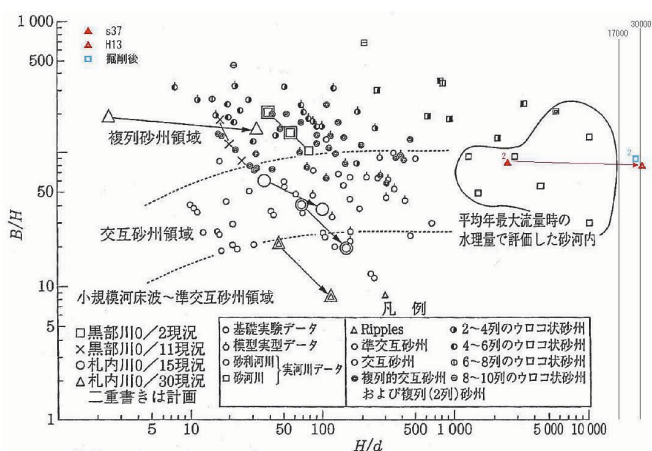
図-9 砂洲の発生領域区分

表-2で整理した河道条件をB/H、H/d及び砂州の発生領域の関係を示す図にあてはめると図-9のようになり、この区間では砂洲は発生しないと考えられる。

交互砂洲は復元できないと予測されるが、しかし、攪乱更新の受ける水際の再生は可能であると考えられる。

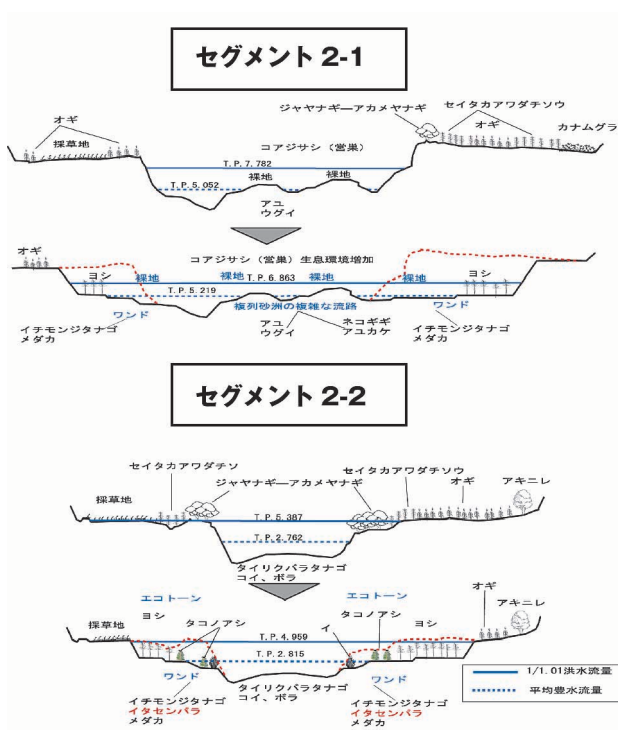
図-10 整備断面と期待できる自然環境

この区間では、低水路内で複列砂洲が発達し、流路が網目状になると考えられる。発達した砂洲にはコアシサシの営巣の場がより多く確保され、瀬・淵が多列することにより、アユの産卵場となる瀬が増えると考えられる。又、水制の間に形成されるワンドには、イチモンジタナゴなどの生息環境が形成されることが期待できる (図-10)。

また、水制間にワンドやタマリを創出することにより、イタセンパラやメダカなどが生息の増加が期待できる (図-10)。
