荒川下流航走波対策工の効果検討について

A study on the effect of ship waves in the lower Ara River

研究第三部 主任研究員 市川 義隆
研究第三部 部 長 大嶋 吉雄
研究第三部 主任研究員 丸田 英二

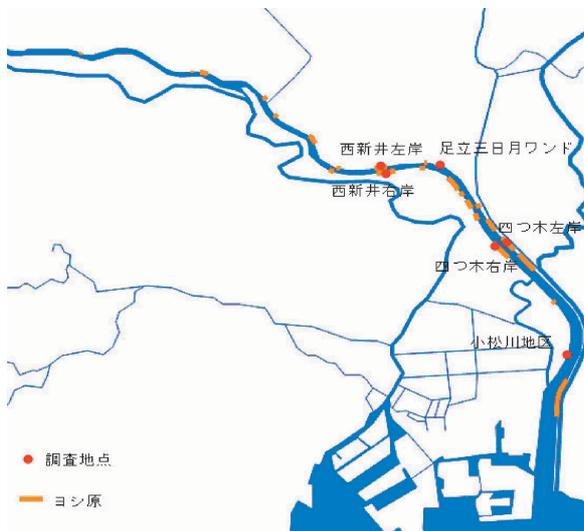
図-1 荒川下流のヨシ原分布

平成12年度より実施している荒川下流部ヨシ原の減衰状況調査について報告する。図-1に主なヨシ原の位置及び調査位置を示す。

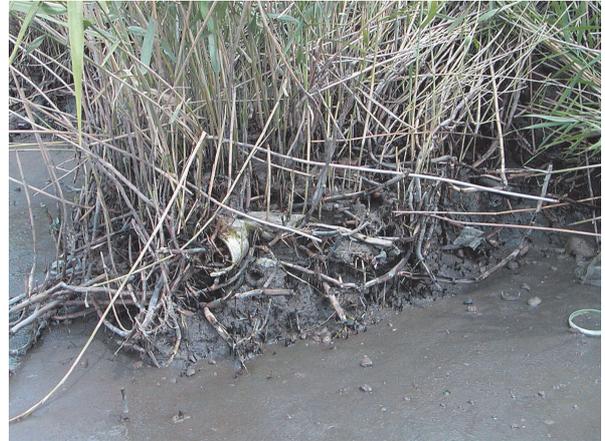
写真-1 根茎の露出

荒川のヨシ原は先端部の基盤が流出し根茎が洗われることにより徐々に衰退している（写真-1）。継続的なヨシ原侵食調査結果においても、調査地点の地形状況（水衝部、水裏部、土質状況等）により若干異なるが、全体に侵食傾向にある。

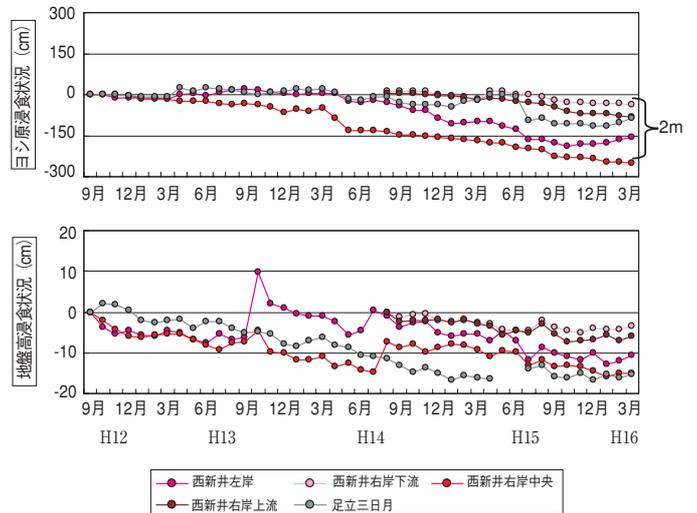
図-2 西新井地区のヨシ原侵食・地盤高変化

侵食の激しい西新井地区については経年的侵食状況の変化を図-2に示す。図より、調査当初から2.0m以上の侵食がみられる。

※ 侵食状況はヨシ原の平面的後退量、地盤高変動はヨシ原基盤の侵食高を示す。

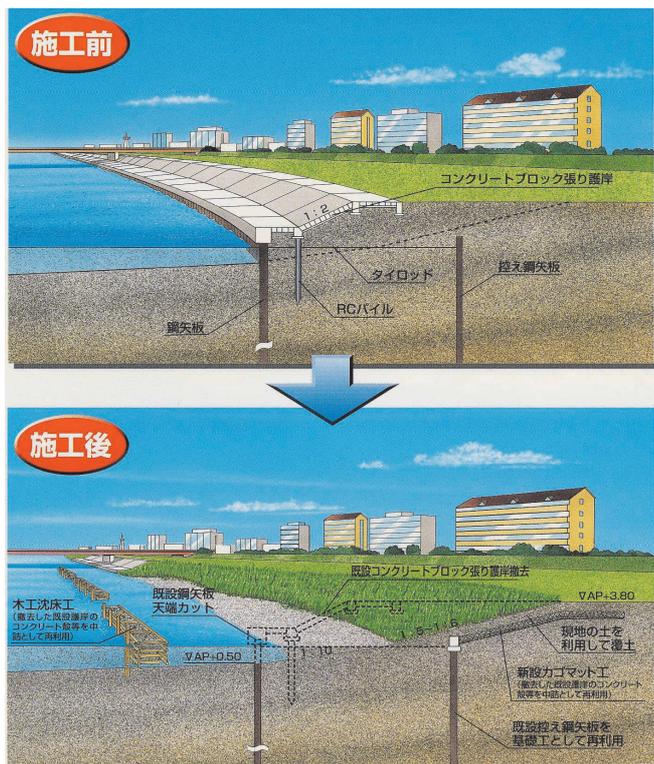
図-3 小松川地区試験工事の概略図

荒川下流部の左岸、小松川地区においては既設の護岸を撤去して、その前面に航走波対策工（ここでは丸太で枠をつくり中に石を詰めた木工沈床工タイプの対策工のこと）を縦断的に設置して航走波を消波しヨシ原を再生する試験的工事を行っている。

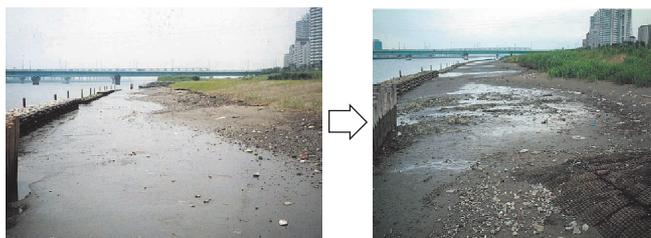
平成13年6月 平成15年7月
写真-3 小松川地区の土砂堆積変化

以上、経年的な土砂堆積状況より判断して天端高AP+2.0～AP+1.70程度の対策工は消波効果が高く背面に土砂を堆積させることがわかる。堆積した部分については現状でヨシ原の回復までには至っていないが部分的にヨシの植生がみられるようになり、底生生物やマトシジミ、ゴカイ、オサガニ等が多く確認され良好な生態環境が形成されつつあると思われる。

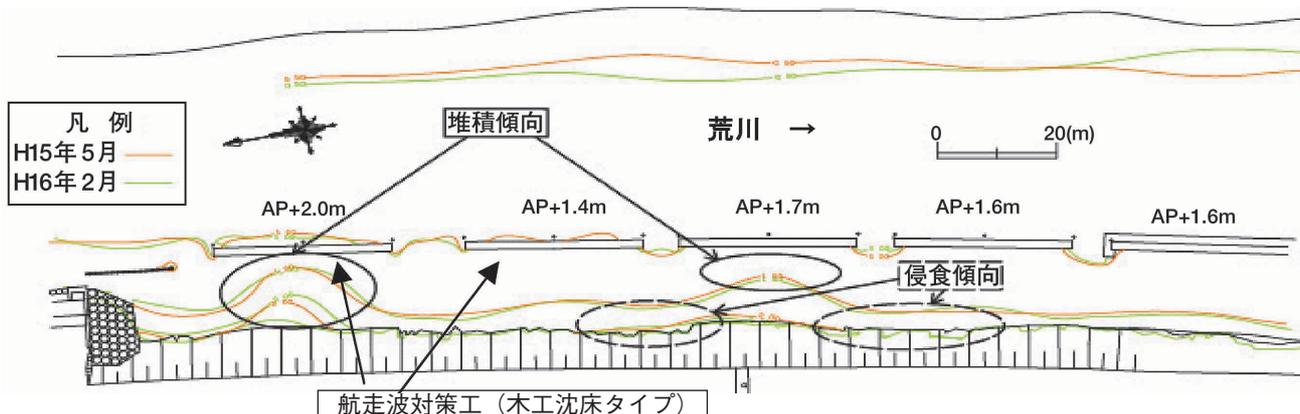
図-4 小松川地区対策工（H13完成）における地形変化状況（H16.2現在）

平成13年度に完成した航走波対策工の背面における土砂堆積状況を図-4に示す。

対策工の天端高は上流よりAP+2.0、1.4、1.7、1.6である。AP+2.0、1.70の背面については土砂が堆積傾向にあり、いわゆるトンボロが形成されている。

AP+1.4背面ではその傾向が見られない。

また、対策工の天端高に係らず開口部背面の河岸は侵食傾向にある。

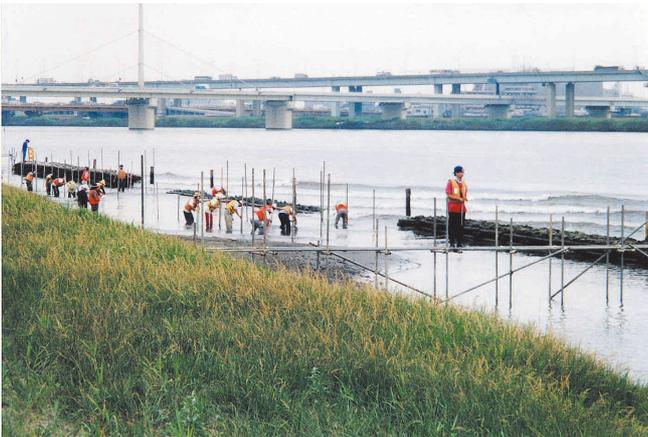
写真-4 航走波モニタリングの様子

次に、小松川地区試験工事区間のうち、平成15年3月に完成した航走波対策工について船舶航行時の施設前後で測定した波高について整理し、天端高の違いによる施設の消波効果の検証を行った。

当該工区は対策工の天端高が各々 A P +2.20、+1.80、+1.60で施工されており、他の施設諸元（天端幅=2.0m、堤長=30.0m、開口幅=6.0m、河岸よりの離れ=約10.0m）は同一条件であるから、対策工の天端高と消波効果の関係を把握する事ができる。

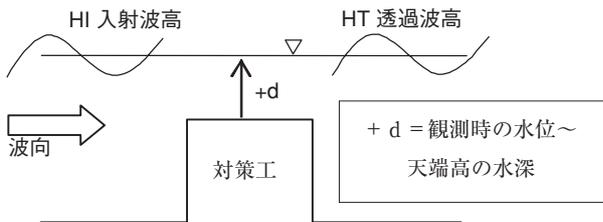
図-5 航走波対策工前後の関係

以下、航走波モニタリング結果より得られた消波効果を取りまとめる。ここでは、“透過率=施設背面の透過波高：HT/施設前面の入射波高：HI”とする。

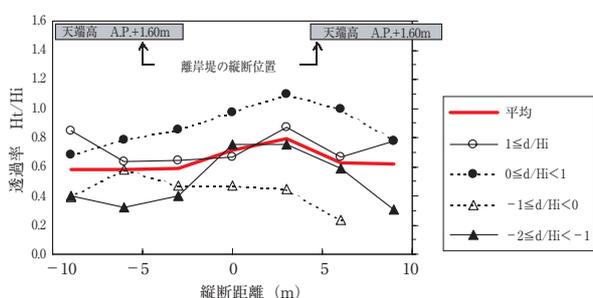
図-6 (天端高AP+1.60)

次に透過率の平面的な変化について整理する。透過率の平面的変化を図-6（天端高AP+1.60）、図-7（天端高AP+1.80）、図-8（天端高AP+2.20）に示す。ここで透過率は各観測位置での平均である。観測区間での全ての対策工は堤長30m毎に設置され、対策工間は幅6.0mの開口部が設けられている。

図-6~8の透過率の平面変化においても若干ばらつきはみられるが、概ね開口部付近の透過率が大きく、対策工中央部付近の透過率が小さいという開口部を中心とする山形を成す傾向がある。つまり、開口部付近は消波効果が小さく、対策工中央部は消波効果が大きい結果となる。

また、対策工中央部においては $d/HI > 0$ の露堤状態より $d/HI \leq 0$ の潜堤状態の方が消波効果が高い。開口部付近に近づくと d/HI : つまり対策工が潜堤状態か、露堤状態か、と透過率の相関性が小さくなり、ばらつきが多く見られる。これは対策工を透過した航走波、対策工天端上で碎波し方向が変化した航走波及び開口部から入ってきた航走波が相互に影響しあうためにおこる現象でないかと思われる。開口部付近及び潜堤状態での透過率変化の把握については今後、

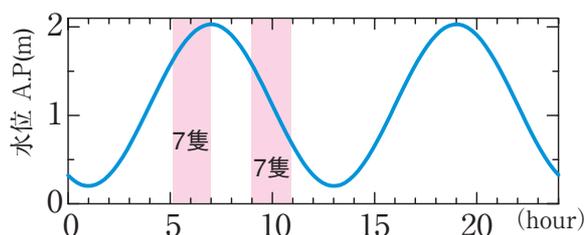
図-9 潮位変化と荒川のタンカーの航行速度

検討にあたっての潮位条件として平均満潮位および平均干潮位と荒川の潮位が半日周期である事を考慮に入れて、潮位を単純に正弦波とした。タンカーの航行頻度については観測時の航行数を参考に、概ね平均と思われる値(7隻)とした。潮位図を図-9に示す。

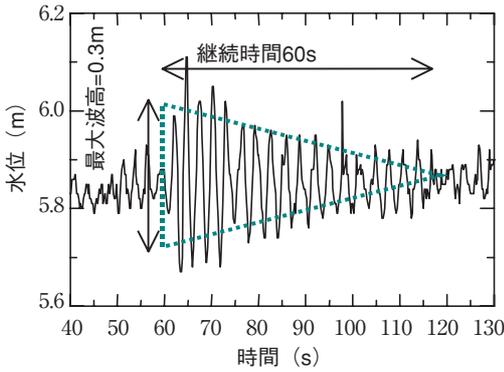
図-10 タンカーの典型的な波群形状

ここで観測で得られた透過率の係数を用い、河岸が1日に受けるエネルギーを推定する。航走波（タンカー）の波形としては既往報告²⁾より最大波高0.3m、継続時間60sで減衰する直線分布と仮定したものを用いる。

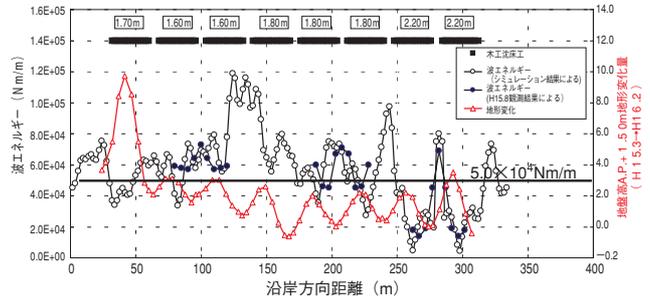
図-11 航走波シュミレーション計算結果による波エネルギーと侵食量の関係

計算による結果を図-11に示す。同時にH15現地観測結果より算出された波エネルギー分布と、地盤高AP+1.50の地形変化を示す。

ここで、計算は波浪変形計算に用いられる非定常緩勾配方程式を基礎式として検討を実施した。観測時潮位を参考に、潮位条件としてAP+1.70、航行船舶数についても観測時を参考に上下流7隻ずつ計14隻通過するとした。

計算結果と現地観測より算出した波エネルギーは比較的整合しており同様の傾向を示す。つまり計算結果はある程度、航走波エネルギーを再現できていると思われる。

- ① 波エネルギーと土砂の侵食状況とは相関関係にある。
- ② 侵食モニタリング結果より、対策工天端高AP+1.70の背面は土砂堆積傾向にある点、図-11より地盤高AP+1.50の地形変化と侵食位置の波エネルギー変化を勘案すると、1日あたりの波エネルギーが $5.0 \times 10^4 \text{Nm/m}$ 程度以下であれば地形は安定すると思われる。

なお、観測計画の上流（図-11の左端）は平成13年度に完成しており完成後の放置期間が2年ほど長いいため他の対策工背面より堆積量が多くなっている。

図-11より判断して、対策工背面の河岸が1日に受けるエネルギー量が $5.0 \times 10^4 \text{Nm/m}$ 以下となるためには対策工の天端高がAP+1.7m程度以上必要であると言える。侵食モニタリング調査においても施工後3年程度経過する対策工で天端高AP+1.70背面においては土砂の堆積がみられた。つまり、対策工天端高はAP+1.70以上あれば十分な消波効果が得られると予測できる。
