信濃川下流域における魚類を中心とした エコロジカルネットワークの再生について

—河川・流域の浅場湿地環境に着目して—

Restoring a fish-centered ecological network in the lower reaches of the Shinano River
-For the shallow wetland environment of the river and its basin-

研究第四部 主任研究員 高比良光治
研究第四部 部長 前田 諭
技術普及部 参 事 山本 有二
国 土 環 境 (株) 渡 辺 晋
国 土 環 境 (株) 手 塚 文 江

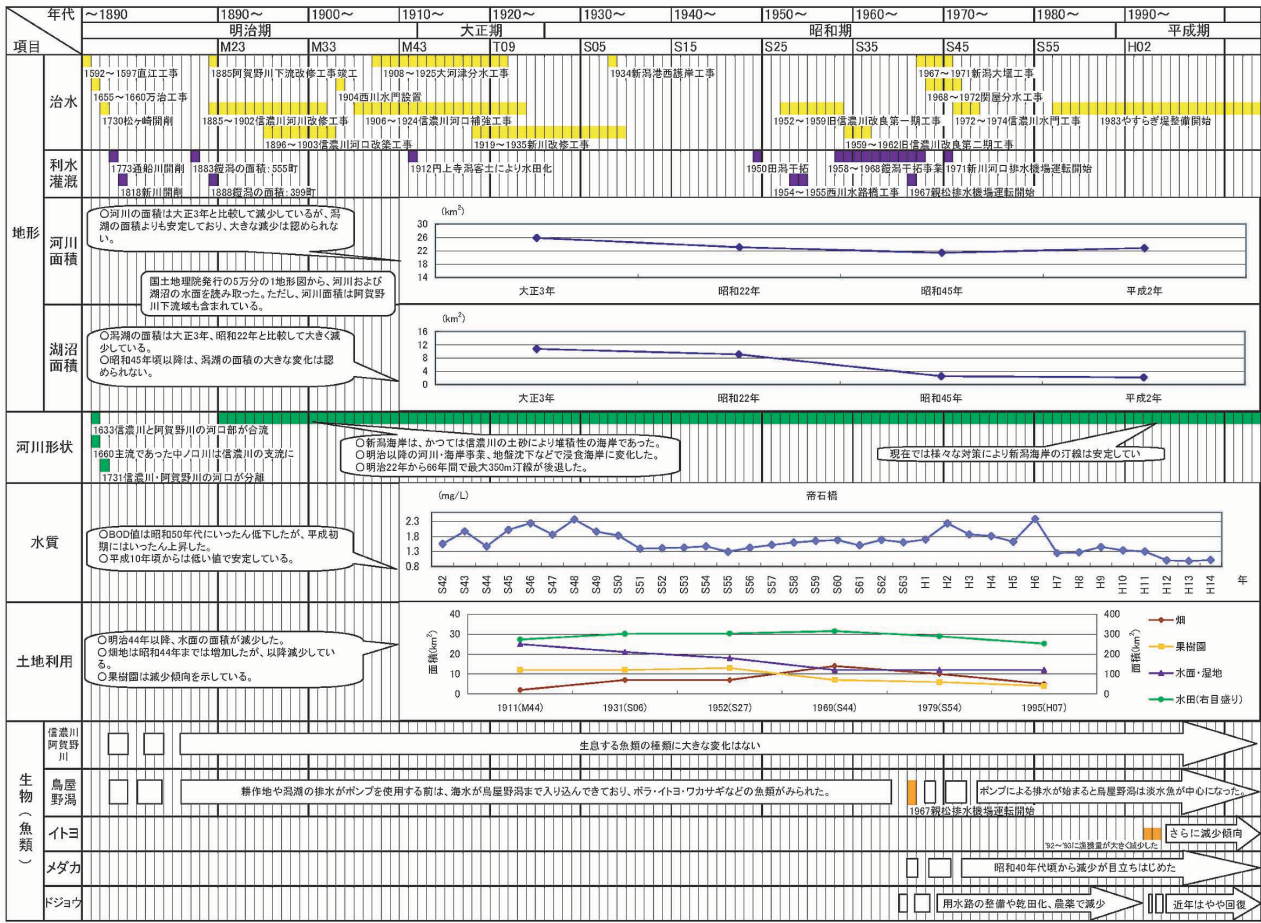
表-1 信濃川下流域における河川環境の歴史の変遷

信濃川下流域における河川環境の歴史の変遷を表-1に整理した。

魚類の生息基盤である河川や湖沼の面積は、河道整備や干拓に伴い減少している。特に湖沼面積の減少は大きい(表-1、図-3)。

信濃川下流域の水質は、帝石橋地点（約3km地点）におけるBOD値でみると、表-1に示したように1~2.5mg/Lの範囲にあり、環境基準のA~B類型に相当する。また、水産2級（サケ科魚類及びアユ等貧腐水性水域の水産生物用）として、問題ないものとなっている。

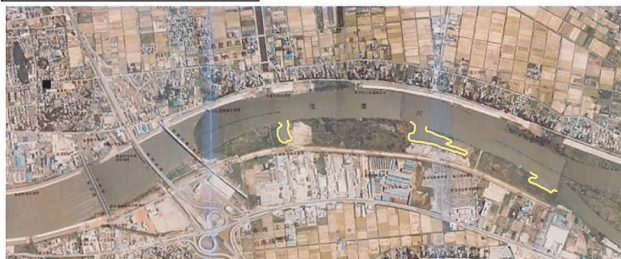
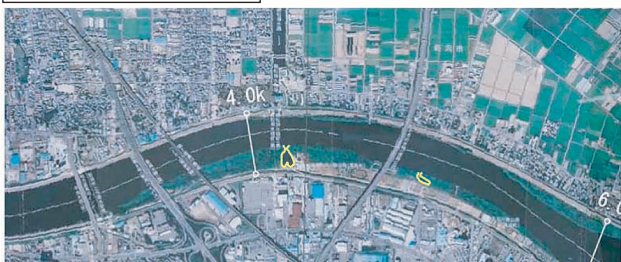
写真-1 ワンドの減少・小型化

出水時の稚魚の避難場や産卵場として利用されるワンド等の浅場の減少や小型化も起こっている(写真-1)。また、中州は河道の安定化により、形状や位置の固定化が進んでいる(写真-2)。

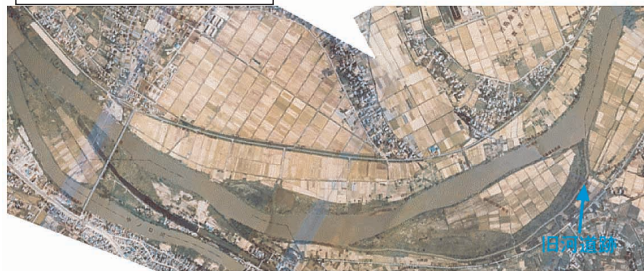
写真-2 中州の縮小・固定化

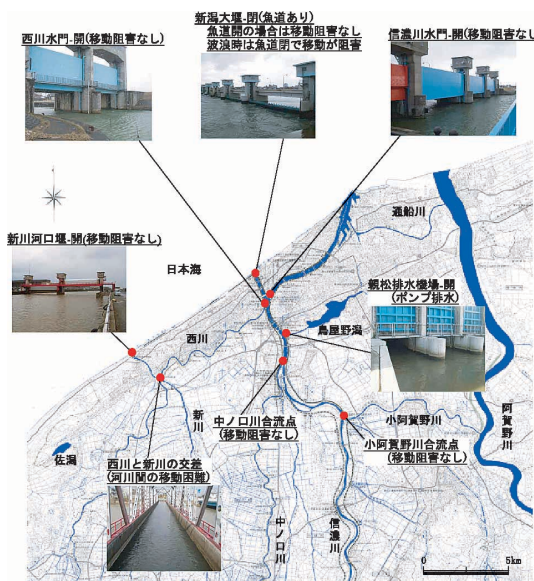
図-5 堰・水門による魚類移動阻害

断工作物があるが、信濃川水門のゲートは洪水時を除いて開放されており、新潟大堰には魚道が設置されているため、魚類等の全面的な移動阻害要因にはなっていない。

西川合流点にある西川水門についても、平常時は開放されており、魚類等の移動阻害要因にはなっていない。なお、中ノ口川、小阿賀野川の合流点には移動阻害になる施設はない（図-5）。

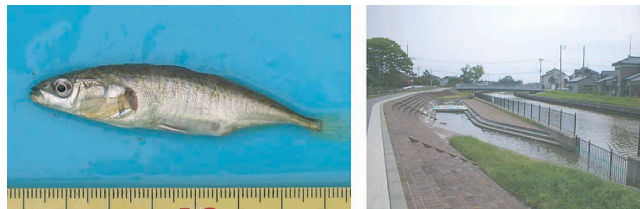
写真-5 捕獲したイトヨ（♀）と捕獲地点（st.11）

その結果、繁殖状況調査で西川のst.11（いこいの広場：写真-5）で投網によってイトヨ5個体（雄：3、雌：2）を捕獲した。このうち、雄の1個体で婚姻色が確認されたが、営巣の状況や繁殖行動等は観察できなかった。6月の調査では、稚魚は捕獲できなかった。

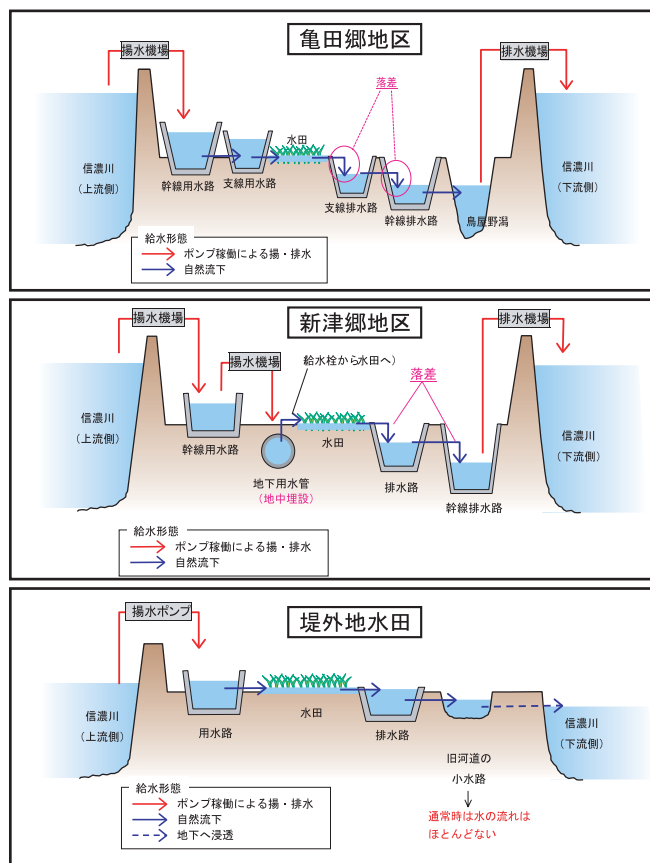
図-11 河川～水路～水田間の横断イメージ

調査の結果、亀田郷、新津郷ともに信濃川と用水路・排水路間はそれぞれ機場で分断されており、かつて水田や潟まで繋がっていた魚類の移動経路は用・排水の両端から断たれている。また、支線排水路と幹線排水路間には大きな落差があると同時に、新津郷では地下に用水管が埋設され、魚がまったく行き来できないバルブ給水方式に替わっている（図-11）。そのほか、各水路の多くは、2面または3面をコンクリートで固められている状況である。

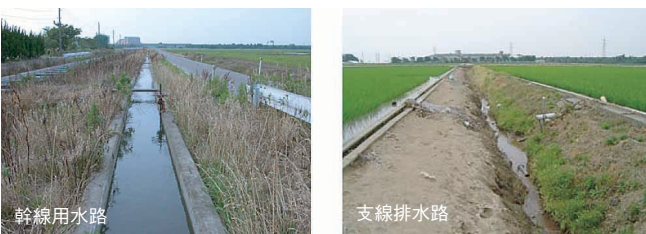
写真-6 亀田郷地区の用・排水路の状況

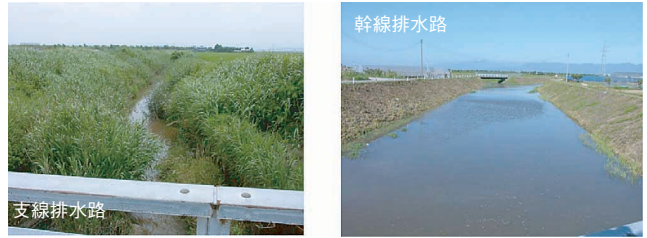
写真-7 新津郷地区の排水路の状況

一方、遊泳力が小さなメダカは流速変化や水位変動に弱い。そのため、流況が比較的安定した新津郷地区の排水路に多くみられたものと考えられる(写真-7)。
