渡良瀬遊水地におけるヨシ原の調査方法について

Method for surveying vegetation in the Watarase Retarding Basin

研究第四部	研 究 員	池田 正
研究第一部	主任研究員	伊藤一十三
研究第四部	主任研究員	狩野 晋一
研究第三部	研 究 員 補	後藤 勝洋
ア ジ ア 航 測 (株)		塚本 吉雄
国 土 環 境 (株)		南城 利勝
パシフィックコンサルタンツ(株)		古松 正博
審 議 役		小川 鶴蔵
研究第一部	次 長	勢田 昌功

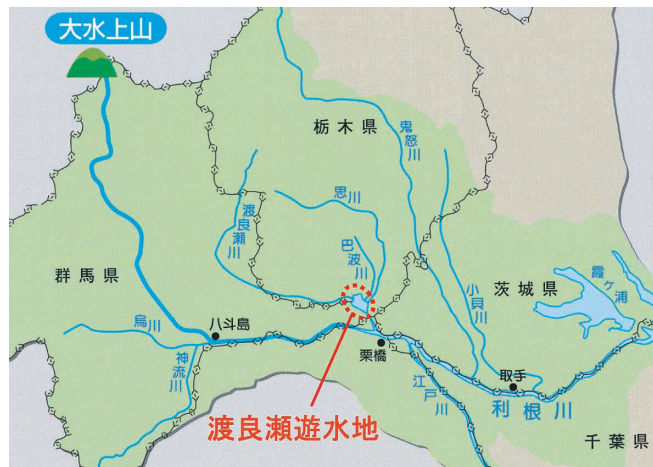
図-1 渡良瀬遊水地の位置
利根川上流河川事務所資料¹⁾を加工して作成

渡良瀬遊水地は利根川の中流部付近に位置し、渡良瀬川、思川、巴波川の3河川が合流する場所にあり、遊水地の下流では利根川と合流する(図-1)。

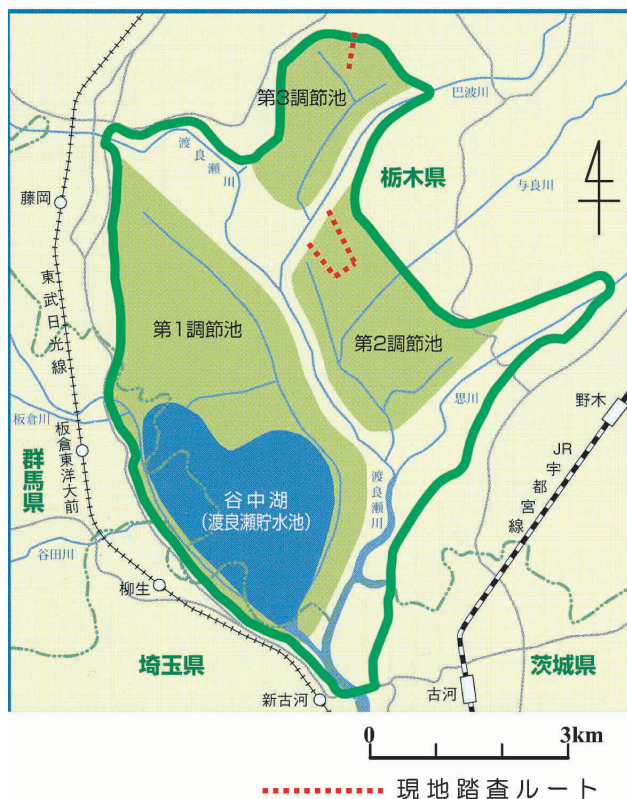
図-2 渡良瀬遊水地の概要
利根川上流河川事務所資料²⁾を加工して作成

渡良瀬遊水地には、第1調節池～第3調節池までの調節池があり、洪水時にはこれらの調節池に水を入れて下流への流量を調節し、洪水を防いでいる(図-2)。第1調節池～第3調節池を合わせた貯水容量は176.8百万m³ほどで、この容量は利根川上流のダム群中最大で³⁾、利根川水系の治水の要として大きな役割を果たしていることがわかる。また、谷中湖(渡良瀬貯水池)は利根川上流ダム群と連携しながら首都圏へ生活用水を補給しており、利水の役割も果たしている³⁾。遊水地内には1,500haにもおよぶ本州最大の面積をもつヨシ原が発達しており、667種もの植物が確認されている³⁾。毎年3月にヨシ焼きがほぼ全域にわたって行われ、広大なヨシ原が維持される一要因となっている。

現地踏査は、第2調節池では2004年8月24日(写真-1)、10月18日、第3調節池では9月11日(写真-2)におこなった。写真-3は現地踏査の様子である。渡良瀬遊水地には、掘削や盛土、かつての耕作地跡など、工事に伴って人工的に改変された場所が多くある。今回の予備的な踏査は遊水地の植生と基盤環境の基本的な状況を把握することを目的としたため、踏査ルートを変更記録のない場所に設定し(図-2)、ルートに沿って踏査した。

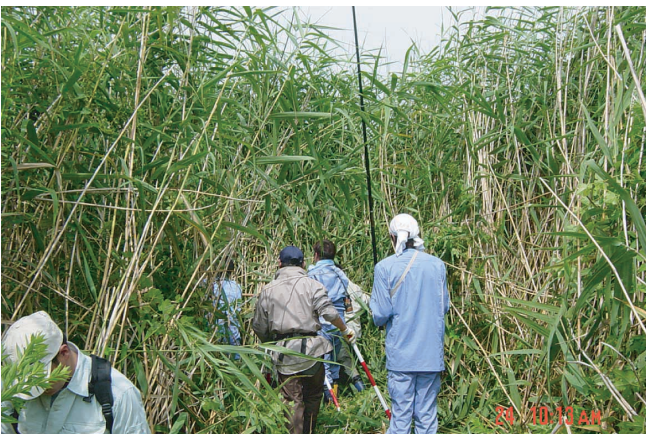
写真-3 現地踏査の様子
(第2調節池 スゲ-ヨシ群落 8/24)

今回の踏査では、各群落の種組成やヨシ群落の構造に関する調査はおこなわれなかった。種組成を把握することで種組成による群落タイプの具体的な区分が可能となり、相観からは判断のつきにくい群落を分類することができる。また、スゲ-ヨシ群落では、他のヨシ群落と比較してもヨシの桿は3~4mと高く密度も非常に高く、特徴的であった。写真-3は、スゲ-ヨシ群落の中を踏査している様子を示したものである。この写真からもヨシの桿が非常に高いことが分かる。こうした群落構造も、種組成と同様に立地条件の影響を受けると考えられる。今後の詳細調査実施時には、群落の種組成と、ヨシの桿の高さや密度等群落構造のデータも取れるよう調査計画を立てる必要がある。

現地踏査によって確認された群落は、第2調節池で15タイプ、第3調節池で9タイプ、計20タイプである(表-1)。スゲ-ヨシ群落(写真-3)などのヨシ優占群落、オギとヨシの混生するオギ-ヨシ群落、オギ群落(写真-4)やヒメヨモギ-オギ群落などのオギ優占群落、セイタカアワダチソウ群落等の高茎広葉草本群落等(写真-5)、スゲ群落(写真-6)を中心とするスゲ優占群落が確認された。なお、群落名の標記は、特徴的な種と優占種の組み合わせで標記した。また、スゲ群落を構成するスゲについては、スゲ属の同定のポイントとなる穂のない時期の踏査であったため種名まで同定はできなかった。

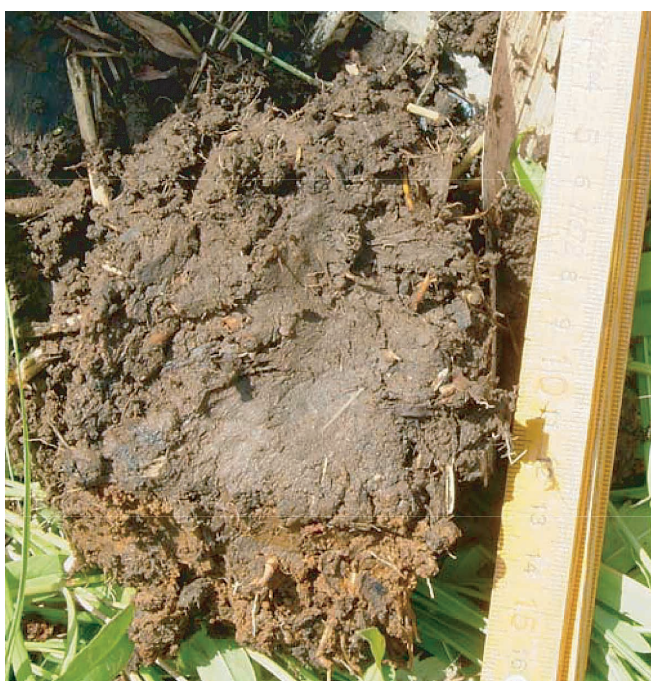
写真-9 第3調節池で確認された検土杖の貫入が困難な硬い層

写真-9は、第3調節池のスゲ群落で確認された検土杖の貫入が困難な硬い層である。上層は黒色を帯び軟らかかったが、下層は赤みを帯び硬く、検土杖の貫入は極めて困難であった。層界は極めて明瞭であった。スゲ群落は、ヨシやオギの生育しにくい、軟らかい表土が薄い場所に生育することが確認された。

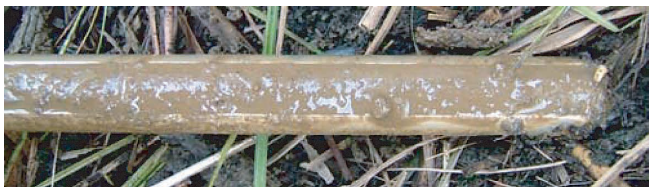
写真-10 土壌水分を豊富に含む層

群落と地下水位の関係について図-9に示す。写真-10は、検土杖を抜いた際に確認された土壌水分量の極めて高い層である。このように、水が検土杖で採取された土壌の表面に滲み出ている。このような層の上端を地下水位として記録した。ヨシ優占群落は地下水位の高い所、オギ優占群落は地下水位の低い所に、また
