美々川自然再生計画の取り組みについて

Efforts under Bibi River Restoration Plan

研究第四部 主任研究員 高橋 浩揮
企画部 部長 丸岡 昇
企画部 参事 竹内亀代司
株 ー コ ン 古西 力

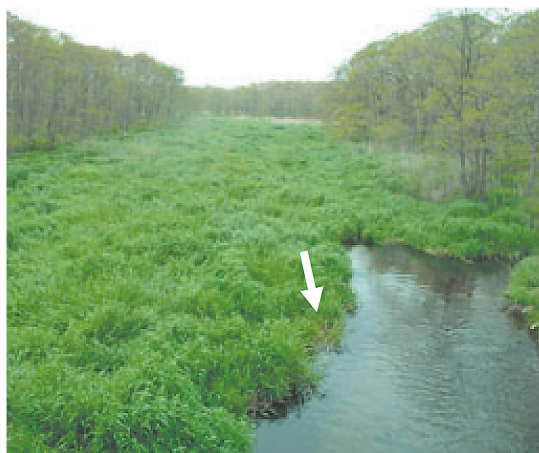
写真-2 美々橋地点の河道状況 (上:H3、下:H18)

写真-2に平成3年4月と平成18年5月に撮影した美々橋地点における河道の状況を示す。かつて広い川幅を維持していた河道は、現在では一面クサヨシに覆われ、河道が閉塞し、流水環境が損なわれている。このため、枯死したクサヨシの堆積や日照障害によるバイカモ等の水生植物への影響が懸念される。

美々川の水生植物分布状況を図-3に示す。上流域では、バイカモやスギナモ等が生育しており、中下流域では、コウホネ、ホザキノフサモが生育している。エゾミクリは全川に見られる。写真-2に示したように、美々橋付近では河道を閉塞するほどクサヨシが拡大し、左支川ではバイカモに代わりスギナモが多く分布している。

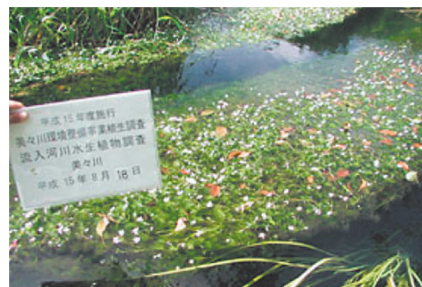
写真-3 減少傾向にあるバイカモ

バイカモは美々川上流域を代表する水生植物であり、浅く清澄な流水中に生育する沈水植物である。美々川におけるバイカモの分布状況は、これまで定量的に調査されていないが、左支川源流部や美々橋付近では、かつて群落として広範囲に生育していたが、現在は減少傾向にあることが、聞き取り調査により確認されている。

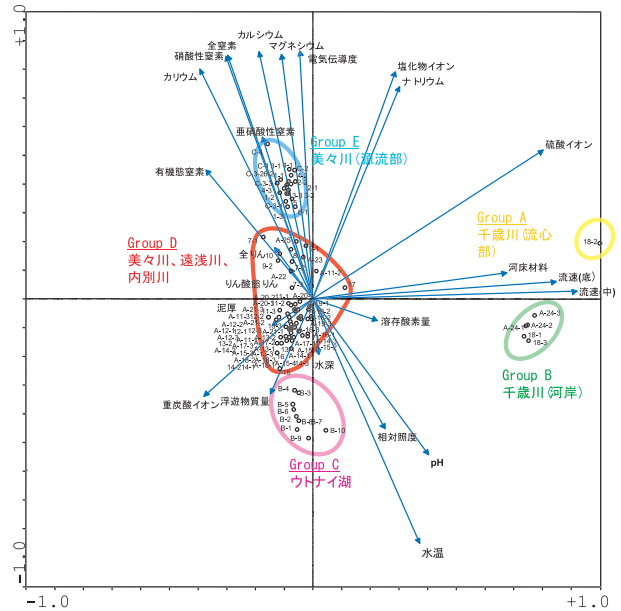
図-4 水生植物生育環境のCCA解析結果

図-4に美々川全川（ウツナイ湖を含む）における水生植物の生育要因を分析した結果（CCA解析結果）を示す。Group C, D, Eはそれぞれ、ウツナイ湖、美々川、美々川左支川に生育する水生植物を示し、Group C（ウツナイ湖）はイバラモ、イトイバラモ、エビモ、クロモ、セキショウモ等、Group D（美々川）はエゾミクリ、ホソバヒルムシロ、クサヨシ、ホザキノフサモ、ミクリ等、Group E（美々川左支川）はバイカモ、スギナモ、アオウキクサ、エゾムラサキ等である。

図のプロットは、図中のベクトルを軸として、各水生植物の生育地点における調査データを相対的にプロットしたものである。

図より、Group Cの水生植物は水深、浮遊物質量、相対照度、水温等のベクトル方向に位置し、Ca、Mg、T-N、T-P等のベクトル方向と反対方向に位置している。また、Group Eの水生植物はGroup Cと対極に位置し、Group Dはその中間に位置している。

解析結果は、ベクトル方向に準じてプロットされるほど、その水生植物の生育要因がベクトル因子に依存していること（またはその逆）を示す。つまり、Group Eの美々川左支川に生育する水生植物は、Group D（美々川）、Group E（ウツナイ湖）に生育する水生植物に比べ、水深が浅く、浮遊物質量が少なく、水温、相対照度が低い環境、さらに、イオン量、窒素量、リン量の多い環境に生育していると言える。

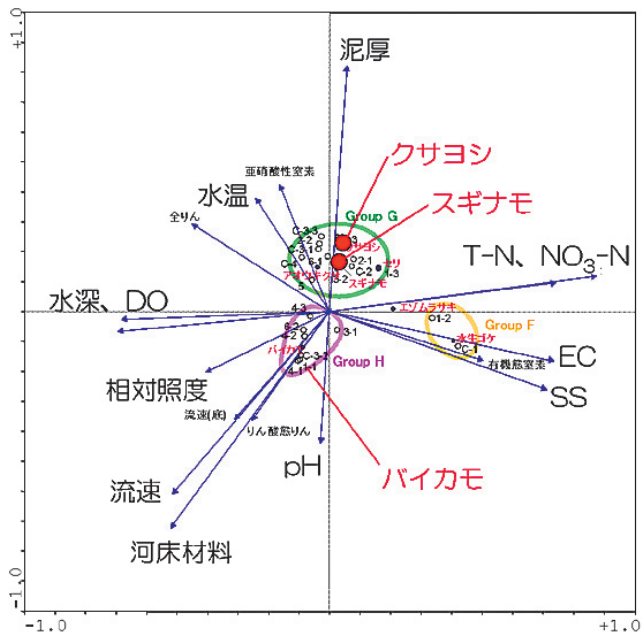
図一五 水生植物生育環境のCCA解析結果 (Group E)

次に、美々川左支川（Group E）における水生植物群落と立地環境との因果関係を把握するため、Group Eのみの水生植物を対象に生育要因分析を行った。結果を図-5に示す。

図-5より、以下のことがいえる。

- ・ バイカモは、流れが速く、河床が砂で底泥の少ない流心部に生育する。
- ・ スギナモは、流れが遅く、底泥が堆積する河岸付近に生育する。
- ・ クサヨシは、スギナモと同様の環境に生育しているが、その傾向はスギナモに比べ大きい。

これらより、美々川左支川における水生植物の生育要因には、流水環境と、底泥の堆積状況の影響が大きいことが明らかとなり、流速の低下や底泥の堆積傾向が進行すると、バイカモからスギナモ、クサヨシに変化することが予想される。
