琵琶湖湖辺域における湖岸保全施設によらない湖岸管理の実現可能性に関する一考察

A study on feasibility of Lake Biwa shore management not dependent on shore-based conservation facilities

研究第一部 主任研究員 瀧 健太郎
 研究第一部 次 長 児玉 好史
 研究第一部 主任研究員 都築 隆禎
 (株)建設技術研究所 伊藤 禎和
 いであ株式会社 加藤 陽平

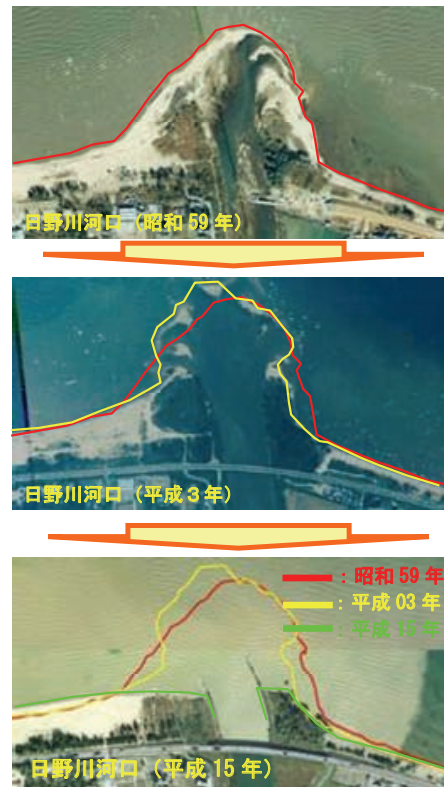
写真-1 日野川河口周辺での汀線変化

大きな汀線後退が河口掘削を実施した箇所周辺で多く見られる（図-1 赤破線）。例えば、平成2年以降に河道掘削をした日野川（写真-1）や犬上川の河口周辺では、平成3年以降に大きく汀線が後退している。

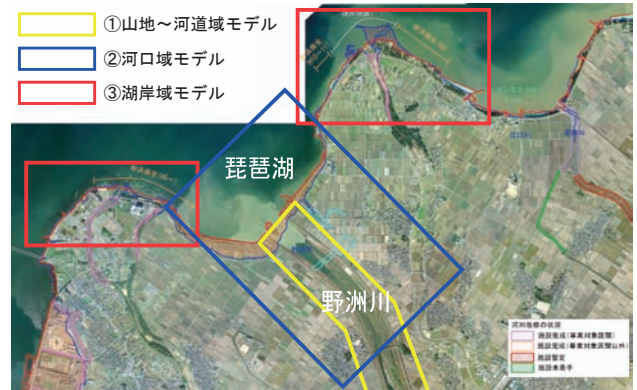
図-5 解析モデルの適用範囲

このモデルは、山地~河道域、河口域、湖岸域の3モデルで構成している。まず、山地~河道域モデルは、山林の荒廃の程度、ダムや砂防堰堤などの横断工作物、河川改修、アーマーコート等が河川の流下土砂量に与える影響を評価する。次に、河口域モデルは、上流か

らの供給土砂量、琵琶湖水位、河口形状などから、河口砂州の形状変化と琵琶湖への土砂到達量、すなわち沿岸漂砂の供給量を評価する。最後に、湖岸域モデルは、湖岸保全施設の有無、琵琶湖水位、沿岸漂砂量が湖岸形状に与える影響を評価する。そして、上流側から下流側のモデルに粒径ごとの土砂フラックスを受け渡すことにより、流砂系から漂砂系までを統合的に評価する。今回は紙面の都合上、湖岸域モデルの概要と評価結果についてのみ詳述することとする。

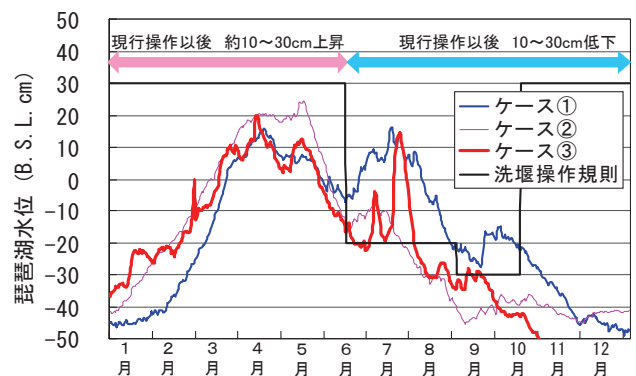
図-8 数値計算で与えた水位変動パターン

また、琵琶湖の水位変動パターンが湖岸形状に与える長期的な影響を確認するため、図-8に示すような3つの水位変動パターンを作成し計算を実行した(計算上は、ひとつの水位変動パターンを計算期間中繰り返し与える)。以下にケース毎の考え方を示す。

ケース① 水位操作規則制定以前の平均的な水位変動。昭和57年から平成3年までの琵琶湖平均日水位の同日平均をとったパターン。

ケース② 水位操作規則制定以後の平均的な水位変動。平成4年から平成16年までの同日平均をとったパターン。ただし、他の年と比べて大きく傾向の異なる平成7年、8年及び12年は除外した。

ケース③ コイ科魚類の産卵及び稚仔魚の成育に配慮した運用操作開始後の平均的な水位変動。運用開始後の平成17年と平成18年の琵琶湖平均日水位の同日平均をとったパターン。
