ハリエンジュの萌芽抑制の試験施工とその効果分析

False acacia germination control works and analysis of their effectiveness

研究第四部 主任研究員 丹野 幸太
研究第四部 部長 前田 諭

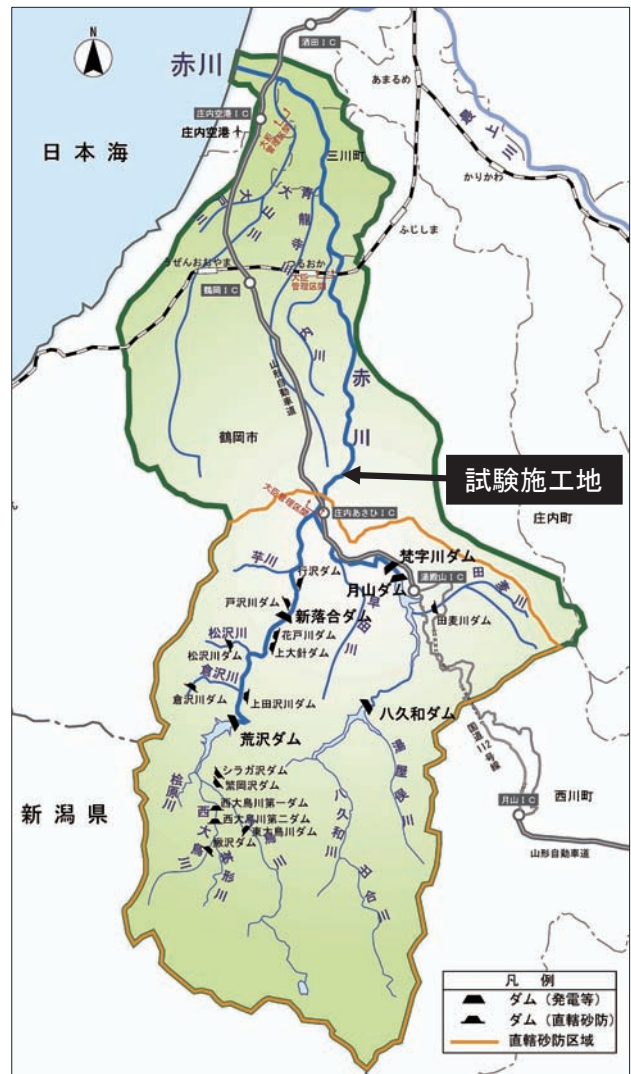
図－1 赤川流域位置図

かつての赤川下流部は、黒森地内で左支川大山川を合流し、砂丘地帯に沿って北上、広野付近で京田川を合わせて最上川に注いでいた。出水の度に氾濫していた。そのため、大正10年に赤川放水路の開削が始まり、昭和11年に赤川は最上川と切り離されて直接日本海に注ぐこととなった。旧河川敷における干拓工事は、昭和30年に完成した（図－1）。

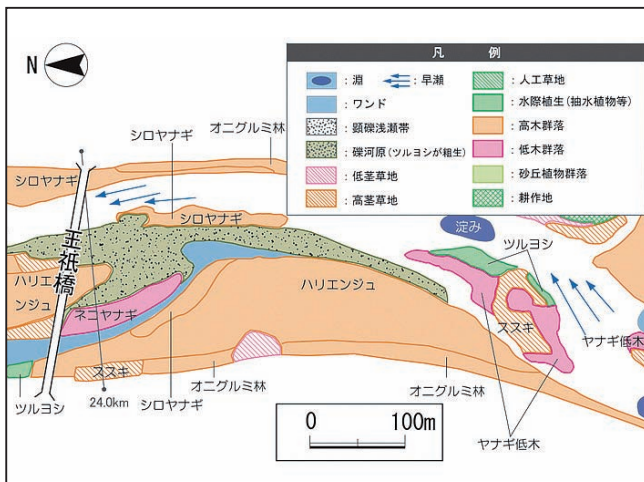
図-2 伐採・抜根前のA地区の植生
(ハリエンジュ群落が左岸の寄州全体を覆っている)

実施地域は、河口から24.0～24.5kmの区間の左岸寄州（以下、A地区）と、28.5～29.0kmの区間の左岸寄州（以下、B地区）である。これらの寄州では、樹高10m前後のハリエンジュが密生していた（図-2、3）。これらの寄州が位置する箇所は、河川勾配は約1/180、代表粒径が43.94mmのセグメント1の区間に属する。これらの地区では平成18年12月から平成19年2月にかけて、ハリエンジュの再生を抑制する4種類の試験施工が行われた。

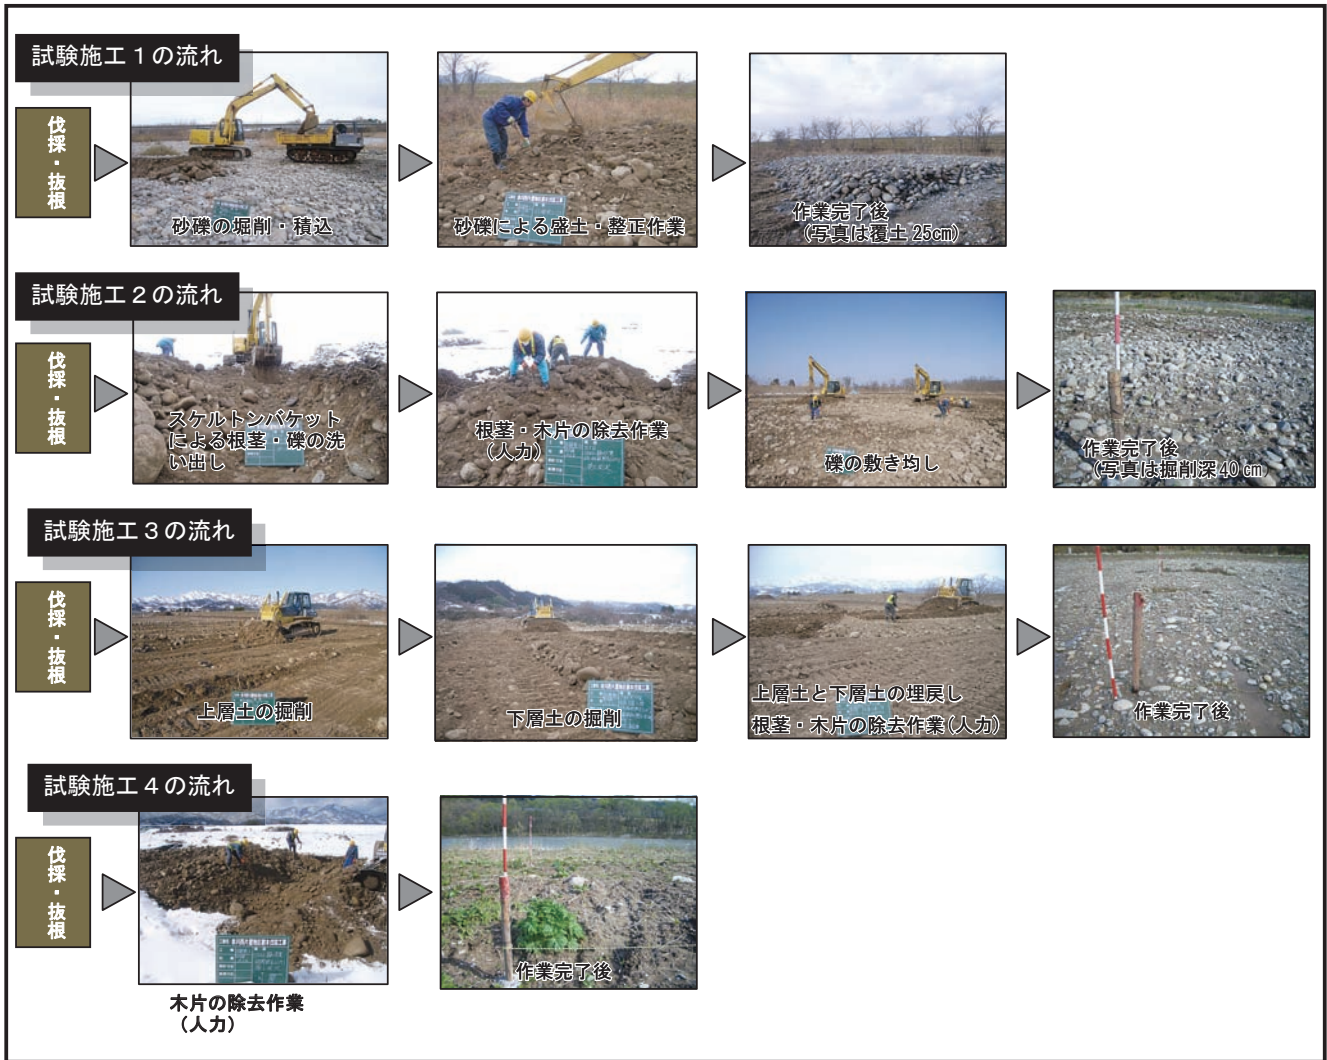
(1) 試験施工1：覆土工法

伐採・抜根後、盛土によって、根茎等を深い位置に封じ込める。さらに、材料を礫とすることで、萌芽が伸長しにくい環境をつくる。なお、萌芽形態の調査結果を踏まえて、萌芽が地上に発生できなくなる盛土深

さは、現地調査から25cmと推定した。盛土厚50cmについても比較のために実施した。

- ①伐採・抜根
- ②砂礫の掘削・積込
- ③砂礫による盛土・整正

(2) 試験施工2：スケルトンバケット工法

伐採・抜根後、地中に残存した根茎をさらに篩い出す。完全にとりきれなかった根茎についても、篩い出した礫の敷設によって、萌芽が伸長しにくい環境をつくる。萌芽形態の調査結果を踏まえて、根茎の存在する最深の位置は、(萌芽発生限界深さ24cm) + (根茎最大直径12cm) = 36cmであると想定し、掘削深さを40cmに設定した。掘削深100cmについても比較のために実施した。

- ①伐採・抜根
- ②スケルトンバケットによる根茎と礫の篩い出し
- ③根茎・木片の丁寧な除去
- ④礫の敷き均し

(3) 試験施工3：天地返し工法

伐採・抜根後、「根茎が多く存在する上層土」と「根茎がほとんど存在しない下層土」を入れ替える。これによって根茎等を深い位置に封じ込める。萌芽形態の調査結果を踏まえて、根茎の存在する最深の位置は、(萌芽発生限界深さ24cm) + (根茎最大直径12cm) = 36cmであると想定し、上層土の厚さは40cmに設定した。

- ①伐採・抜根
- ②上層土と下層土の天地返し
- ③地上部における丁寧な木片の除去

(4) 試験施工4：丁寧な木片の除去

伐採・抜根後、施工箇所に散在する木片を丁寧に除去し、それらから萌芽が発生するのを防ぐ。

- ①伐採・抜根
- ②地上部における丁寧な木片の除去

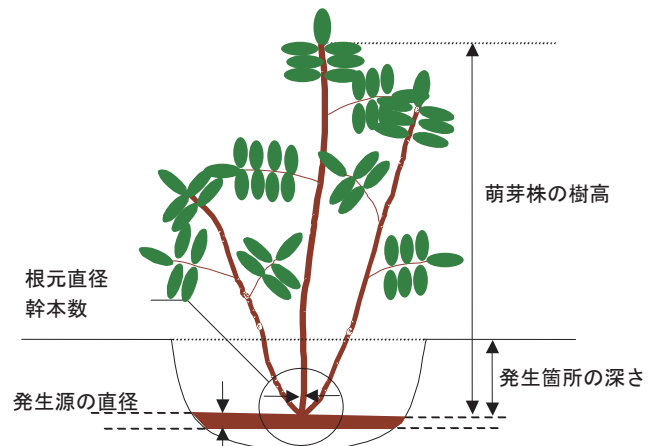
図-6 萌芽の形態の計測項目

各コドラートで、萌芽の生育調査を実施した。調査項目は萌芽株の生育位置、萌芽幹の本数、萌芽株の樹高、萌芽幹の根元直径、萌芽株の発生源特定(根、枝等の区分)、萌芽の発生源の直径とした(図-6)。また、実生の発生を確認した場合についても、生育位置と樹高を記録した。

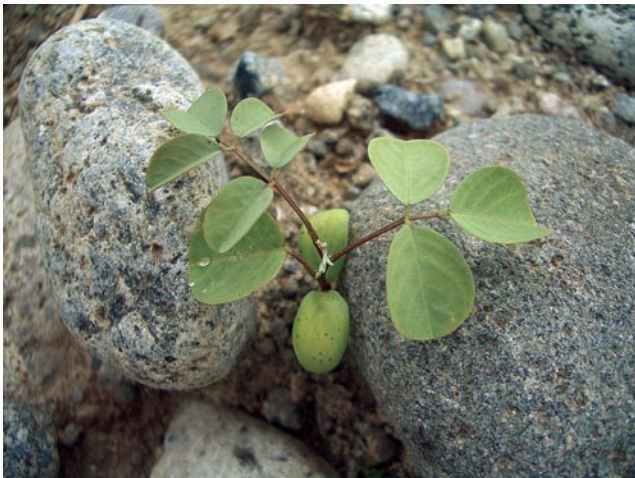
写真-2 試験施工後に発芽したハリエンジュの実生

試験施工2及び3は、萌芽は発生しなかったが、多くの実生が確認された。ただし、試験施工2に比べて、試験施工3の実生の数は少なかった（補正值で比較）。表層に移動した下層土には、埋土種子の数が少なかったと推定される。

今回の調査区のうち、最高で1㎡に約3.3本の実生が発生した。ハリエンジュは埋土種子を形成することが知られており、長いもので40年休眠したものが確認されている。また、果被に傷が付き、太陽光にさらされることによって発芽することが知られている。

ルトンバケット工法や天地返し工法等の施工によって、果被に傷が付き、休眠が打破されたと考えられる。
