神流川における河道内樹林の適正な管理に向けて

Appropriate management of river basin forests in the Kanna River

研究第二部 主任研究員 増子 輝明
研究第二部 次 長 前村 良雄
研究第二部 主任研究員 須藤 忠雄

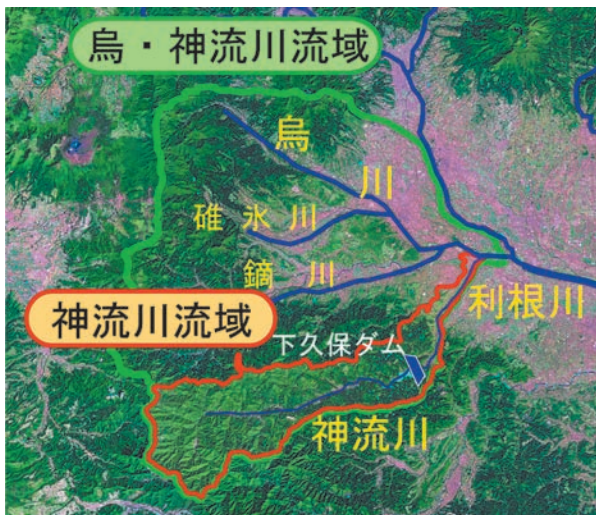
図-1 烏・神流川流域図

烏・神流川は、碓氷川、鐺川を合わせて、利根川に注ぐ流域面積1,800km²、幹川流路延長は烏川61.8km、神流川87.4kmの一級河川である。

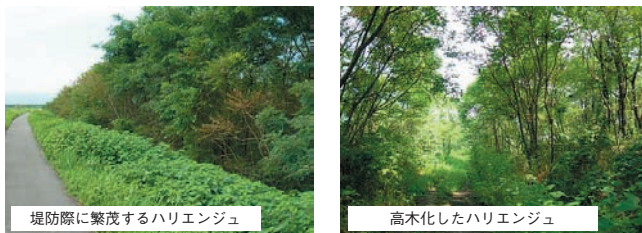
写真-1 神流川におけるハリエンジュの実態

また、堤防法面まで樹木が侵入・生長している箇所や、堤防から河道内の視野を阻害し洪水時の監視等ができない箇所も多く、河川管理上の問題が生じている(写真-1)。

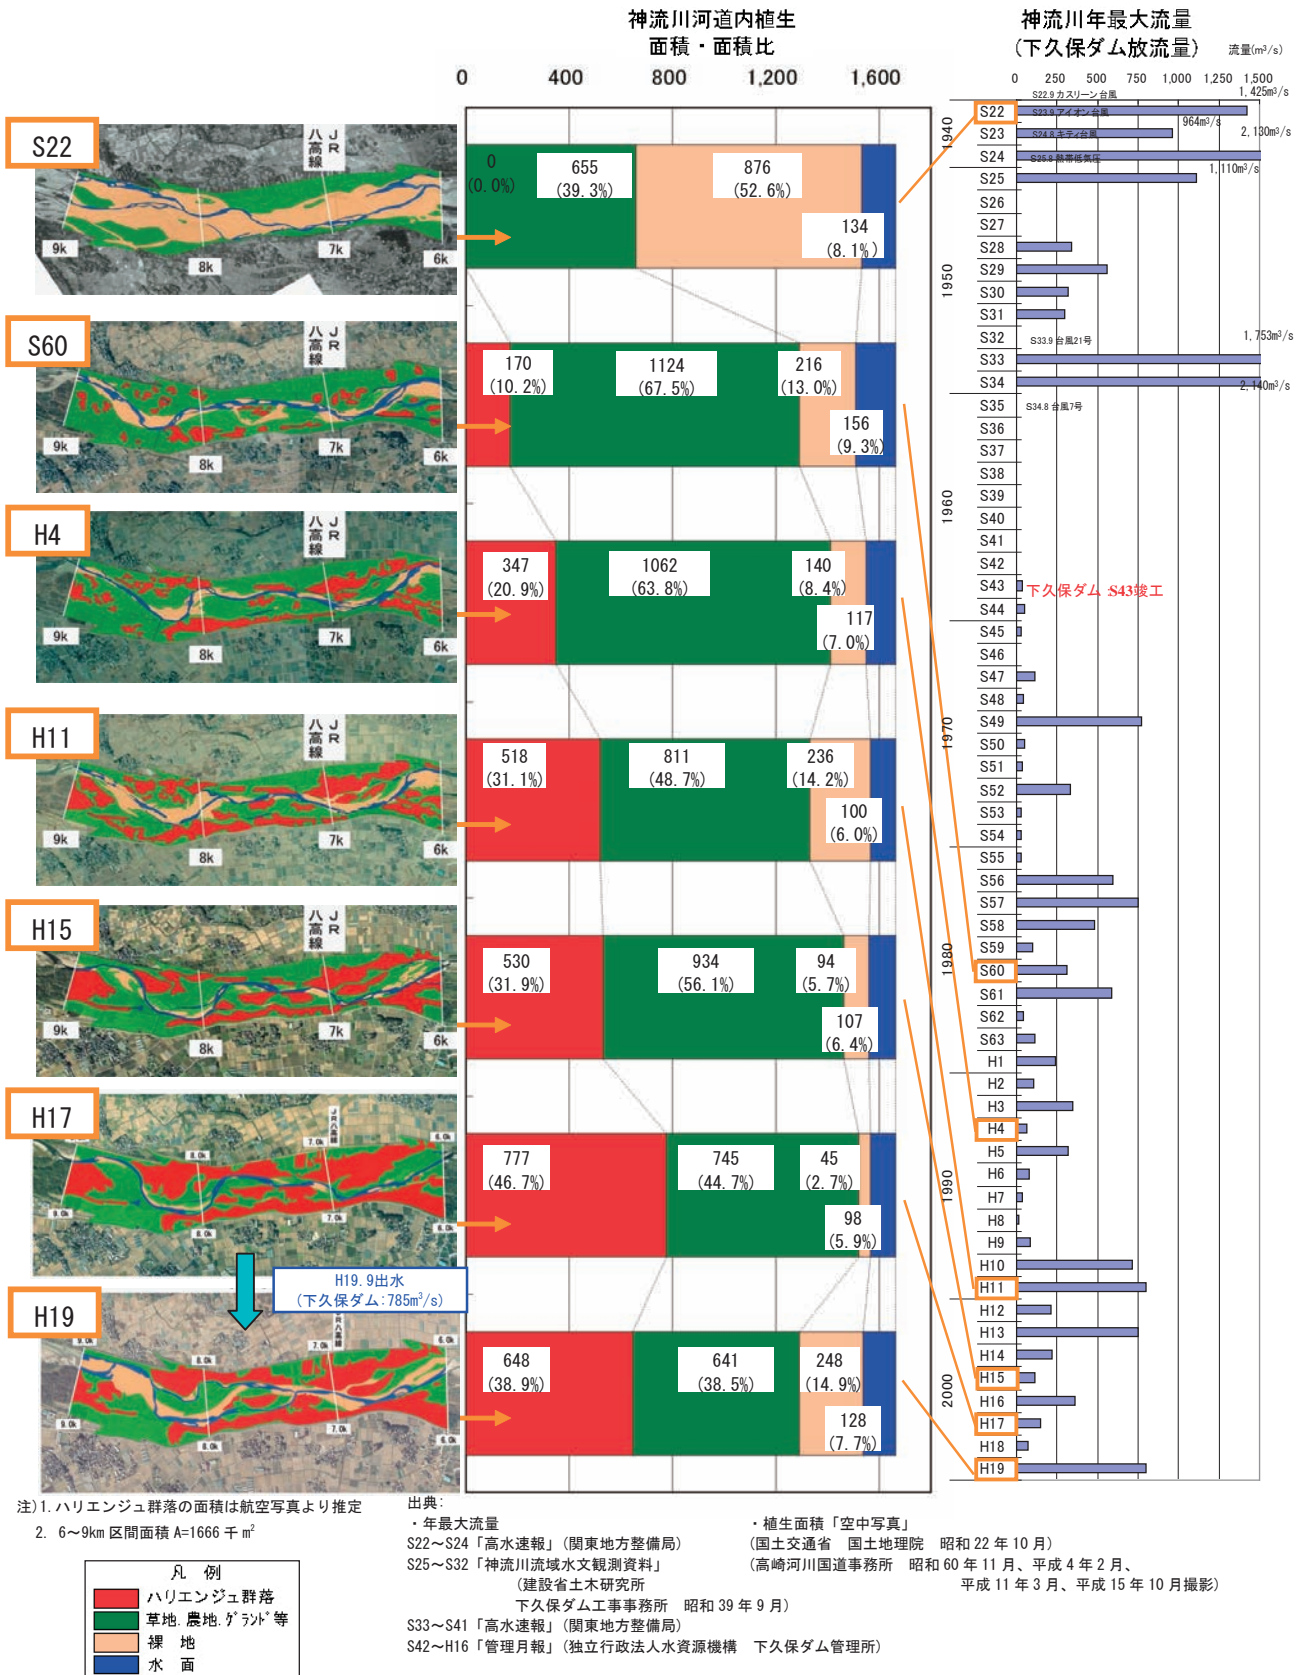
図-2 河道内樹林地、河原率の経年変化(神流川6~9k)

図-2の河道内樹林地・河原率の経年変化に示したように、神流川の樹林化の進行は昭和60年頃から顕著に見られる。

これは、河川改修・砂利採取等による「河床の低下」や「流況の安定化」によって、「流路の固定化による河原の陸地化」が進み、この結果、冠水頻度が低下した陸域にハリエンジュが侵入し、樹林化が進行したものと考えられる。

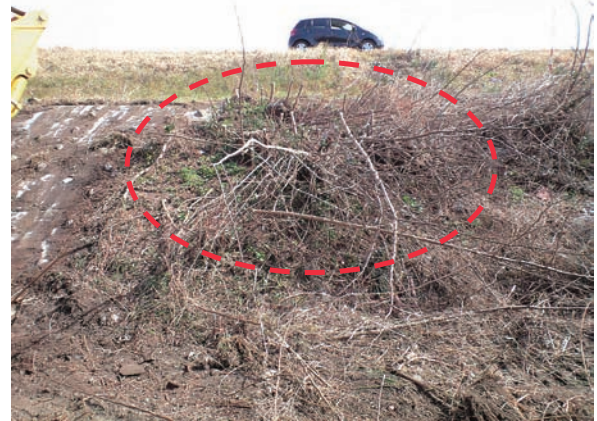
写真-2(1) 堤防法面（護岸）から繁茂するハリエンジュ

写真-2(1)は、堤防法面から繁茂（侵入）するハリエンジュであり、この侵入状況を調査した結果が写真-2(2)である。（神流川7.6k右岸）

神流川においても堤防近傍のハリエンジュが根茎や種子散布によって侵入し、護岸の欠損・堤体の弱体化を招いている。

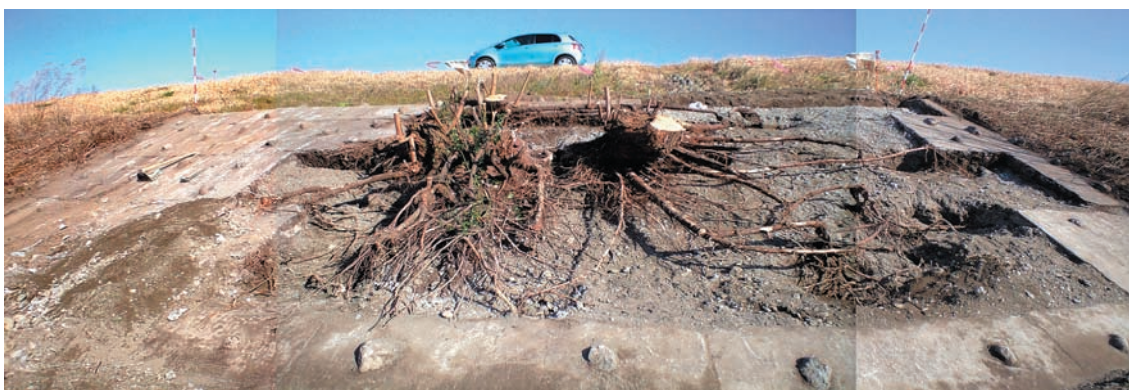
写真-2(2) ハリエンジュ地下茎の護岸侵入状況（神流川7.6k 右岸）

調査結果（H21.2実施）によると、表土剥ぎにより根茎を露出した箇所それぞれの切り株は、根茎により全てつながっていることが確認された。また、多くの根茎は護岸上に厚く堆積した土壌および護岸の目地から護岸下まで侵入する根茎が確認された。

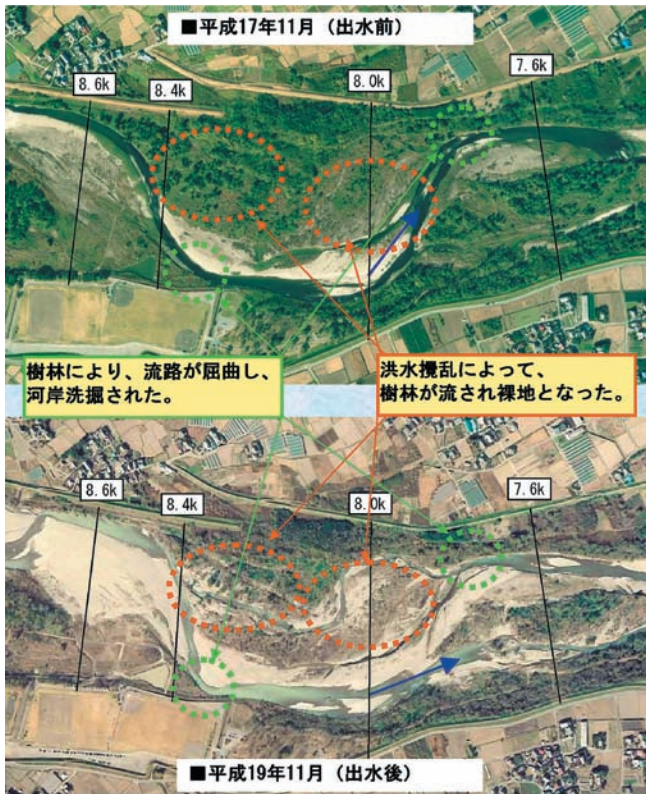
写真-3 H19.9出水前後の低水路内の状況

写真-3は、H19.9出水前後（下久保ダム：785m³/s）の神流川中流部の垂直写真であるが、同写真に見られるように、樹林地の極端な水ハネによって河道横断方向の流れ（クランクフロー、鋭角水衝流²⁾）が発生し、H19.9出水のような中小洪水においても河岸侵食が生じる。

低水路内の中州に拡大したハリエンジュ林は、洪水時のスムーズな流れを阻害する。

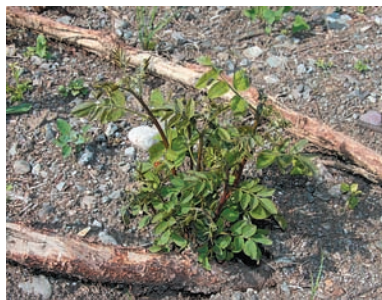
写真-7 残存根茎からの萌芽

これらは、重機による抜根作業後に、現地に残存した根茎の切れ端等から萌芽したものである。このことから、ハリエンジュは非常に強い再生能力を有していることがわかる（写真-7）。

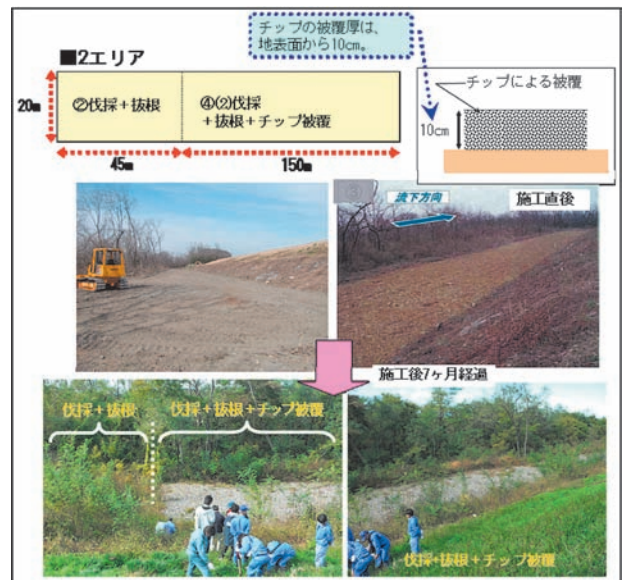
写真-8 (3) 試験施工の概要 (7.5k 右岸)

「②伐採+抜根」では、施工から約6ヶ月後(8月調査)で2~3m程度に生長したハリエンジュの萌芽が10個体確認された。その後も生長は続き、落葉期(11月調査)では10箇所からの萌芽、最大樹高3.7mであった。この結果は、上流7.6kの結果と同様である。

「④(2)伐採+抜根+チップ被覆」では、施工から約6ヶ月後の調査(8月)では、1~2m程度に生長したハリエンジュの萌芽が5個体確認された。しかし、その後は顕著な生長が認められず、落葉期(11月)では7箇所からの萌芽、最大樹高2.8mであった。

また、残存根茎の処理の度合いは、他地区と差がないことから、「③伐採+シート+覆土」を除けば、最も萌芽抑制効果が期待できるものと考えられる。
