美々川自然再生の取り組みについて

Efforts to restore nature in the Bibi River

河川・海岸グループ 研究員 古西 力
 専務理事 丸岡 昇
 生態系グループ 研究員 白尾 豪宏

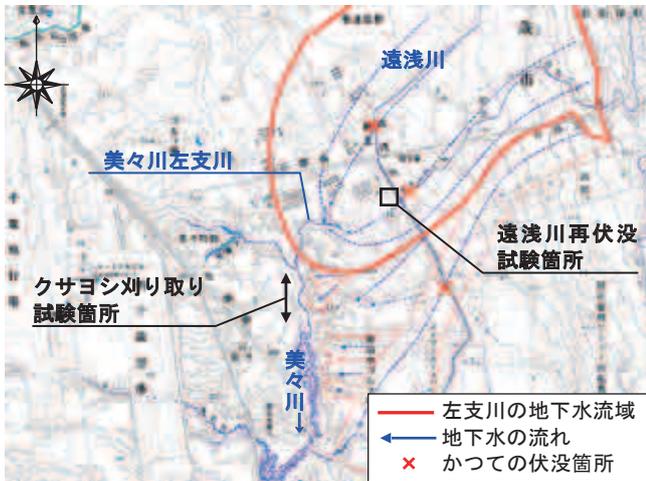
図-1 美々川の地下水流域界と湧水地点

美々川左支川の地下水集水流域は、遠浅川上流部を包括する区域となっている(図-1)。土地利用が大きく変更したため、美々川の主帯水層である支笏降下軽石層1,2 (Spfa_{1,2}層)の地下水位は、平成8年から平成18年の10年間で0.8～1.0m低下した(図-2)。地下水涵養量の低下は、左支川源流部の湧水量に影響を及ぼし、美々川左支川源流部の湧水量は、平成5年(1993)

遠浅川再伏没試験は、河川の伏没化についての十分な既往知見、調査データが無かったため、遠浅川がかつて駒里地区で伏没していた地点に浸透施設を設置し(図-1、図-4)、試験施工により地下浸透量、周辺地下水位等の変化を把握し、本施工を実施するための基礎データを入手することを目的とした。

える影響を把握することを目的とし、平成19、20年度に刈り取りを実施した(図-1)。

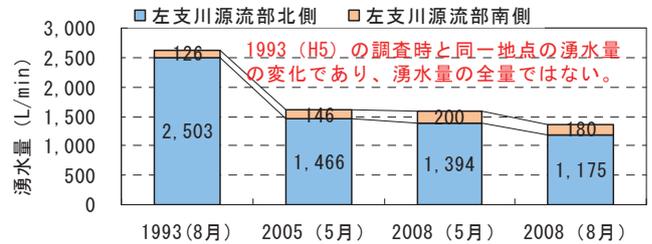
図-3 湧水量の経年変化

の約50%に減少している(図-3)。

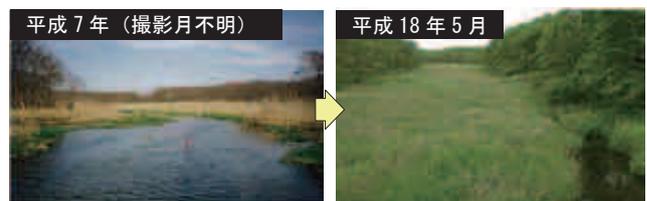
写真-1 美々川上流部の変化

美々川上流部は、かつては流速のある広い開放水面を維持しており、サケ等の生息・繁殖場所、バイカモ等の流水性水生植物の生育環境となっていた。現在は、クサヨシ等の草本群落が河道を覆い(写真-1)、バイカモ等の水生植物群落はほとんどが消失し、魚類の餌場・休息場・産卵場としての生息環境にも影響を及ぼす等、美々川生態系への影響が指摘されている。

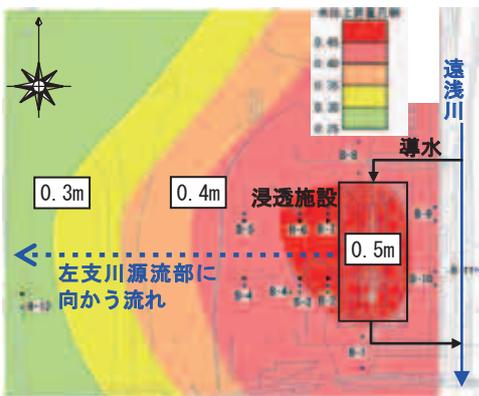
図-5 注水に伴うSpfa_{1,2}層の地下水位上昇量

平成19年5月に遠浅川からの導水を開始し、平成21年度で3年が経過した。これまでのモニタリング調査により、浸透施設への注水に伴い主帯水層であるSpfa_{1,2}層の地下水位が上昇し、地下水の流動方向は美々川左支川源流部に向かっていることを確認した(図-5)。今後は、美々川左支川源流部で詳細な流量観測を実施し、左支川の河川環境に及ぼす影響の予測検討が必要である。

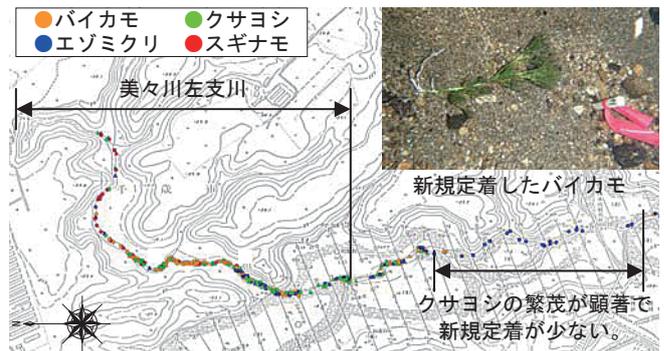
図-6 新規定着個体の定着状況(美々川上流部)

平成21年度のモニタリング調査では、美々川上流部の試験区でバイカモやエゾミクリ等の水生植物群落の活発な新規定着が見られ(図-6)、クサヨシ群落が繁茂する試験区では新規定着が見られず、クサヨシの被圧による影響が考えられた。また、新規定着箇所の特徴を解析した結果、バイカモは流速の速い環境(0.15~0.20m/s)に生育することが明らかとなり(図-7)、流速と流速の違いによる底泥の堆積状況が群落分布に影響を及ぼしていることが明らかとなった。

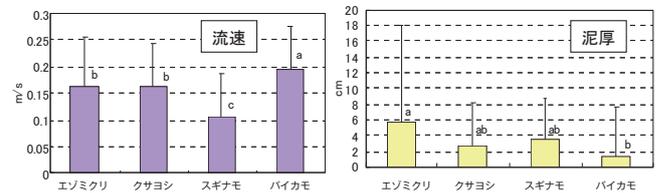
図-7 環境因子の多重比較検定(Tukey HSD)結果
(同一のアルファベットは有意差がないことを示す。)
