千曲川鼠橋地区の試験的河道掘削に関する研究

Study of exploratory river channel excavation in Nezumibashi district in the Chikuma River

生態系グループ 研 究 員 川口 究
専 務 理 事 丸岡 昇
リバーフロント研究所 主 席 研 究 員 内藤 正彦
河川・海岸グループ 研 究 員 今井 素生

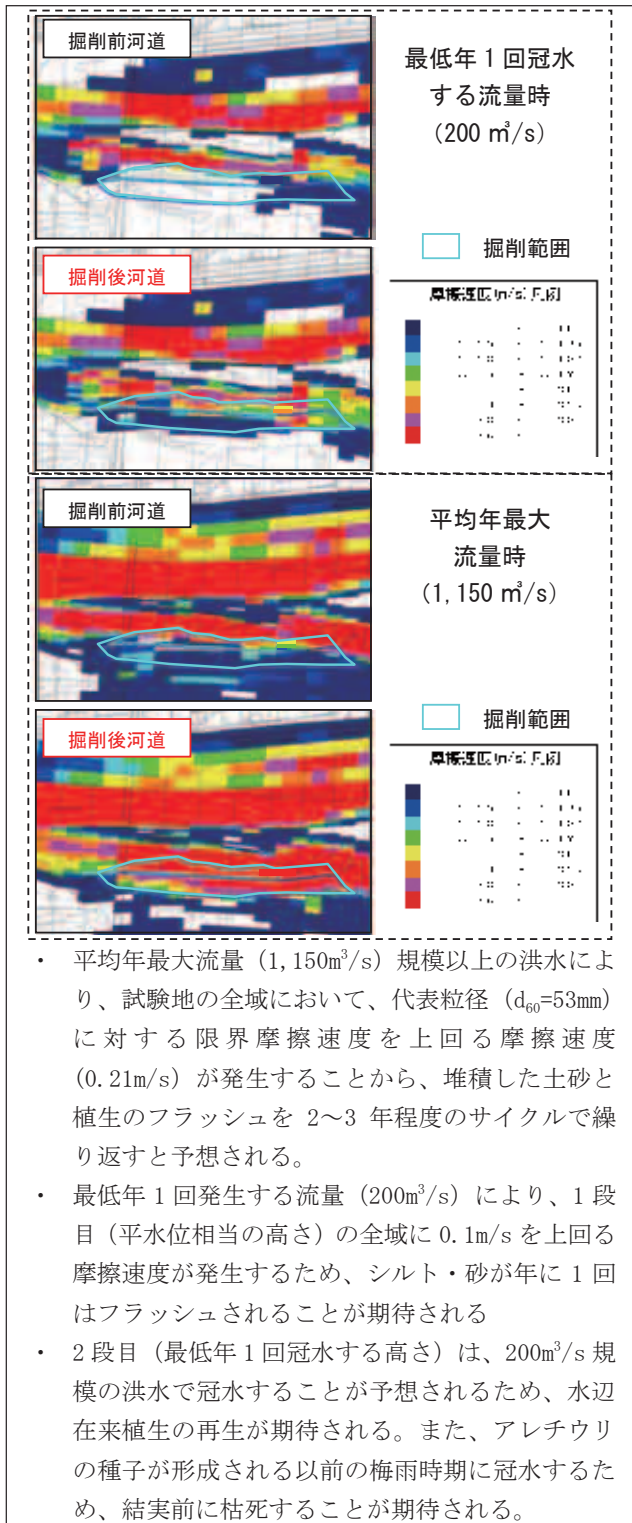
図-3 平面2次元不定流解析による妥当性確認結果

設定した掘削形状については、平面2次元不定流解析により掘削前後の最低年1回冠水する流量時（200m³/s）及び平均年最大流量時（1,150m³/s）における流況の変化（流速ベクトル、摩擦速度）を確認することで、掘削により河道及び自然環境が受ける影響について予測し、掘削形状（掘削位置、範囲、横断形状、縦断形状）の妥当性を確認した。解析結果によれば、高水敷掘削により、最低年1回発生する流量（200m³/

s)により試験地全域が冠水し、平均年最大流量(1,150 m³/s)により代表粒径相当の河床材料が移動することが予想されることから、外来植物の生育抑制と水辺在来植生の再生・維持の効果が期待されると判断した。妥当性の確認結果を図-3に示す。
