神流川における河道内樹林の適正管理について

Appropriate management of river basin forests in the Kanna River

河川・海岸グループ 研 究 員 増子 輝明
生態系グループ グループ長 前村 良雄
水辺・まちづくりグループ 研 究 員 森川 陽一
水辺・まちづくりグループ 研 究 員 阿部 充

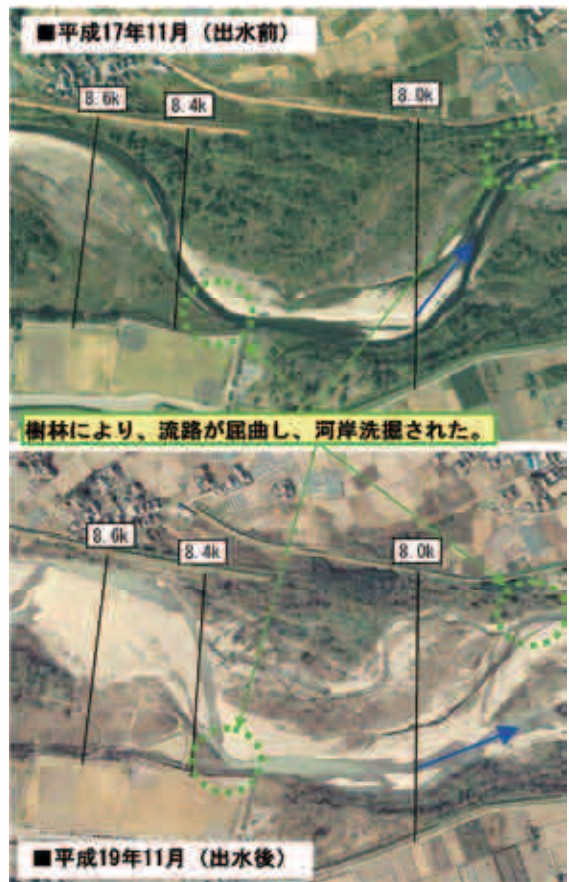
写真-2 H19.9出水に見られる河岸侵食の状況

また、中州に拡大したハリエンジュ林は、洪水時のスムーズな流れを阻害する。このため、固定・拡大化した寄州や樹林地によって、河道横断方向に流れ(鋭角水衝流)を引き起こし中小洪水でも河岸侵食を発生させる。写真-2は、H19.9出水前後(下久保ダム:785m³/s)の神流川中流部の垂直写真であるが、同写真に見られるように、H19.9出水のような中小洪水においても河岸侵食が生じている。

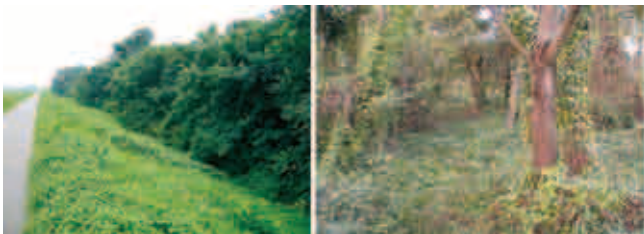
写真-4 堤防から見た神流川

写真-4は、堤防付近から神流川を臨んだ景観である。このように、神流川では水の流ればかりか高水敷を見渡すことができない。さらに、ハリエンジュの高木と下草でアクセスや利用できる空間が少なく、視野が制限されるため、水辺の活動等の安全性にも支障がある。近隣住民からは、防犯上の問題等で子供達を安全に遊ばせる空間が少ないといった意見も多くあげられている。

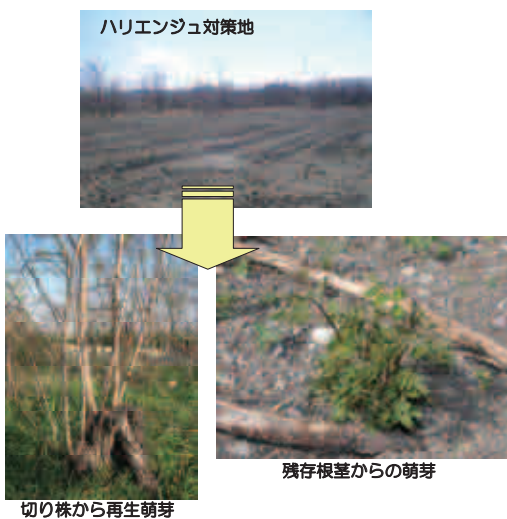
写真-5 対策実施後の再生状況

ハリエンジュ対策としては、これまで伐採、抜根といった対策がなされてきた。しかし、ハリエンジュを伐採しても残った切り株、残存根茎からの再生萌芽が著しく、また、抜根処理を施しても土中の残存根茎から再生 (クローン生長³⁾) し周辺に広がっていく (写真-5)。

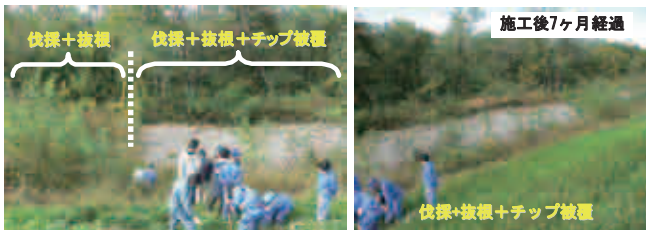
写真-6 「伐採+抜根+チップ被覆」

- 「伐採+抜根+チップ被覆」は、対策後7ヶ月経過した時点においてもハリエンジュのみならず、その他の植生も疎らにしか生育していない状況が確認された。

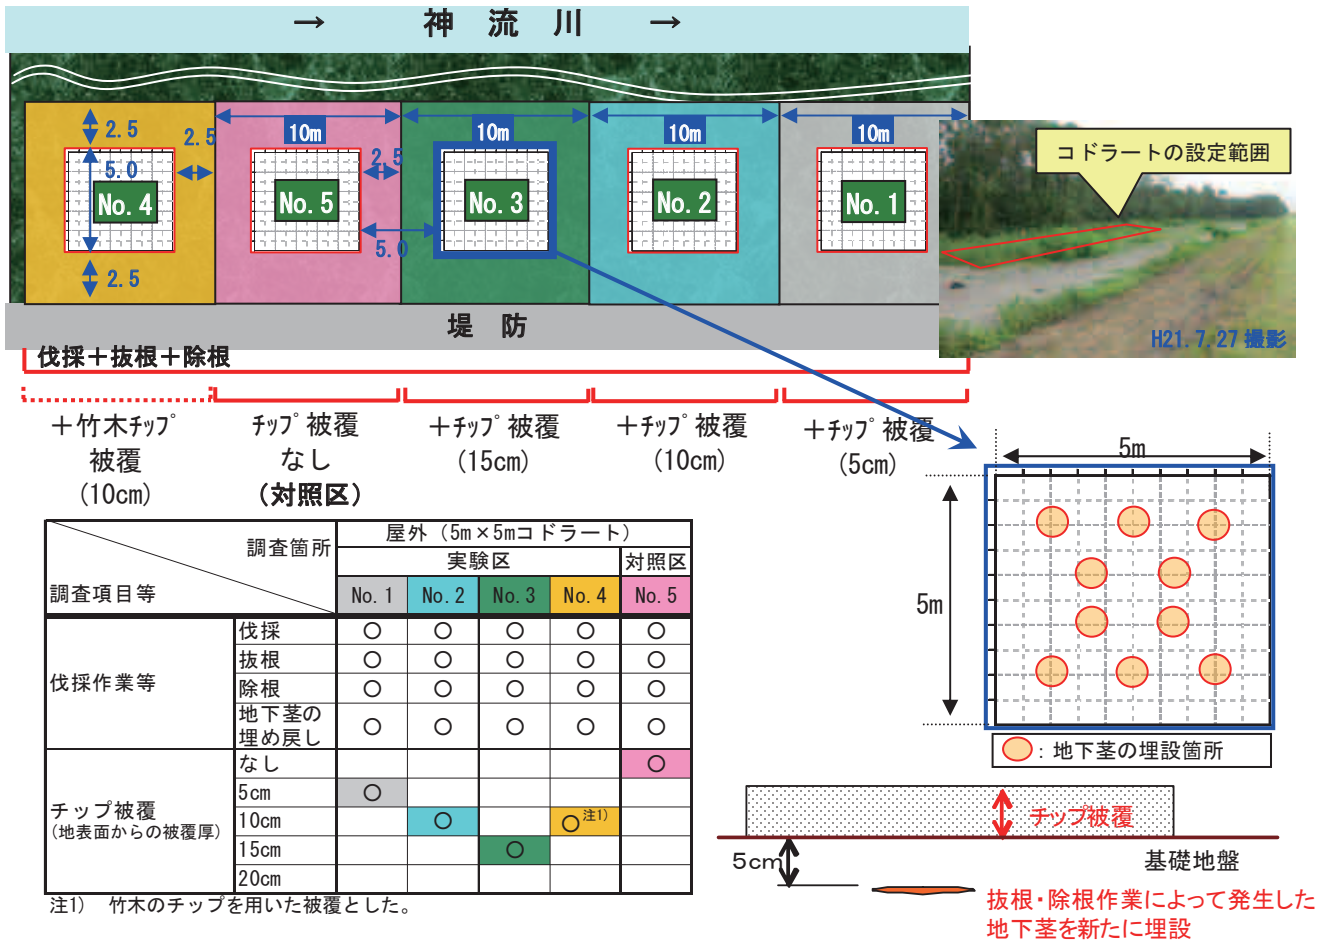
図-3 試験施工区の設定 (H21.2 実施)

本研究では、「ハリエンジュチップの被覆による抑制効果の分析・評価」を目的に、図-3に示す試験施工を実施した。

以上より、試験施工として、伐採・抜根を行った後、試験的に30cm程度の根茎の埋設を行った。

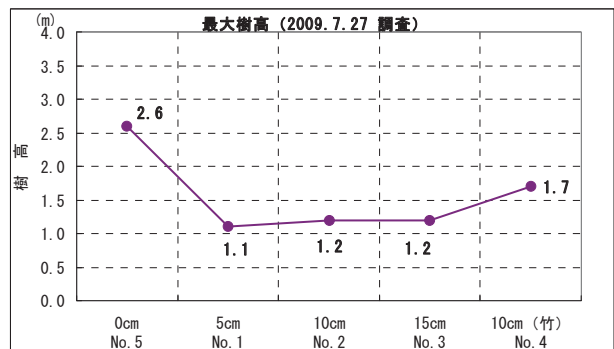
図-4 (2) コドラート別 最大樹高

最大樹高 (図-4 (2)) では、No.5 (チップなし) で最も大きく、チップ被覆有のコドラートに比べ2.5倍程度の樹高が確認された。一方、5～15cmのチップ被覆厚の違いによる明確な差異はなかった。

最大樹高 (図-4 (2)) では、萌芽箇所数、全萌芽本数と同様に、No.4における最大樹高は、No.2よりは大きく、No.5よりは小さかった。

チップ被覆は、ハリエンジュの萌芽抑制効果をもたらし、その効果は全萌芽本数で最大約1/6、萌芽箇所数で最大約1/4、最大樹高は1/2～1/3まで抑制される結果となった。

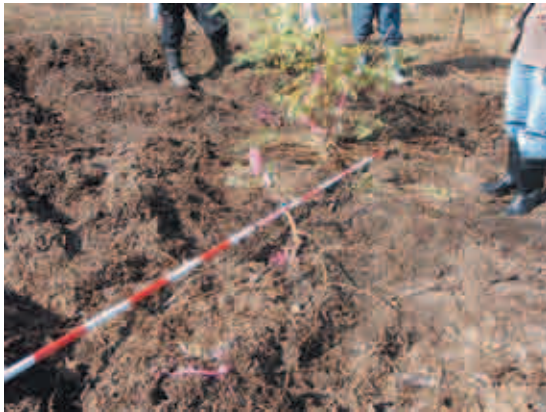
写真-7 露出した根茎

このため、表土剥ぎ取り・根茎の露出作業を行い、地表面からの確認が困難な根茎の分布状況について調査した。

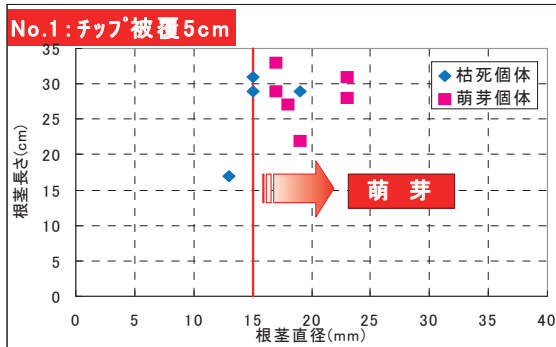
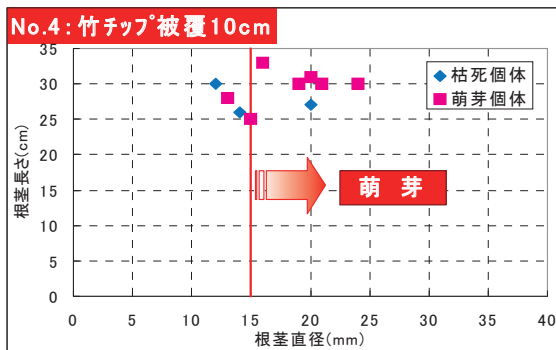
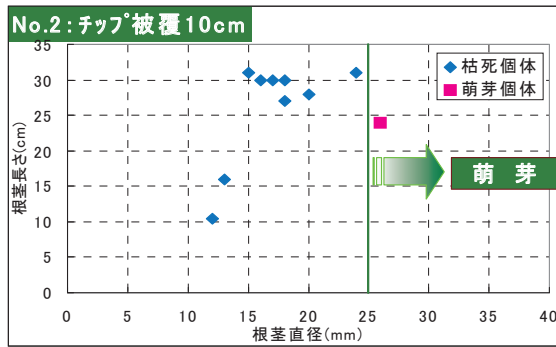
図-9 対策別萌芽と根茎サイズの関係

さらに、サイズ別の萌芽状況を対策別に整理したものが図-9である。

- 各コードラートとも、直径の太い根茎ほど萌芽する傾向にあり、特に、No.2 (チップ10cm) 及びNo.3 (チップ15cm) において顕著であった。
- 萌芽と枯死の境目となる直径サイズにコードラート間で差異があり、No.2 (チップ10cm) 及びNo.3 (チップ15cm) では枯死していたサイズ (直径25mm未満) が、その他のコードラートでは萌芽していた。
- 一般に、サイズの大きい根茎ほど活性が高く、萌芽能力が高いと考え、本調査で確認された萌芽サイズの違いは、チップ厚の違いによって生じた「根茎への生育阻害効果」であると考えられる。
- なお、根茎の長さ別の萌芽状況には、対策の違いによる顕著な傾向は見られなかった。

- ①伐採・伐根後の萌芽抑制対策として、10cm以上のハリエンジュチップ被覆が有効である。
- ②10cm以上のハリエンジュチップ被覆を行った場合においても、直径25mm程度の根茎からは萌芽する可能性が高いため、直径20～25mm以上の残存根茎を残さないよう配慮する必要がある。
- ③10cm以上のハリエンジュチップ被覆を施さない場合には、直径15mm程度の根茎からも萌芽が予測されるため、直径10～15mm以上の残存根茎を残さないよう配慮する必要がある。
