# 自然の営力に着目したハリエンジュ対策に関する考察

## Study of locust tree control by natural scheme in Aka River

水辺・まちづくりグループ 研 究 員 小川 豪司  
 リバーフロント研究所 所 長 前田 諭  
 生態系グループ 研 究 員 毛利 雄一

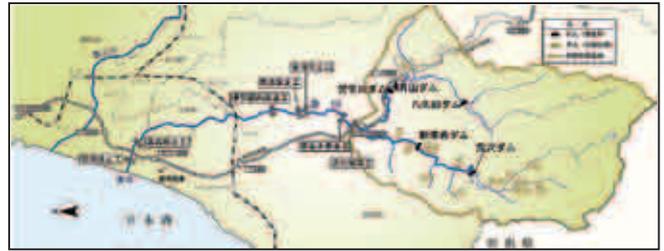
図-1 赤川流域  
(出典：赤川自然再生計画書(案))

対象河川である赤川は、新潟県境に近い山形県鶴岡市朝日山系以東岳付近に源を発し、溪谷から扇状地、庄内平野に流れ出て北流し、海岸砂丘を開削した赤川放水路を通じて日本海に注ぐ、流域面積856.7km<sup>2</sup>、流路延長70.4kmの一級河川である(図-1)。流域では、

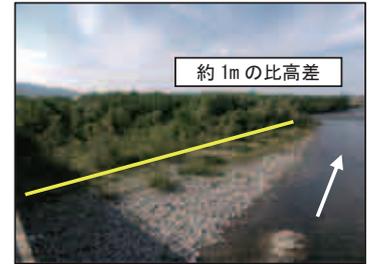
写真-1 水際と堤防側における植生の繁茂状況の違い

赤川におけるハリエンジュの生育状況を現地を確認すると、水際に近い箇所ではハリエンジュが生育しておらず、水際から比高差のある堤防側ほどハリエンジュが生育していることが認められる。

詳細を見ると、水際には礫河原とヨモギ等草本群落が形成され、堤防側に向かいススキ等の高茎草本、ハリエンジュや高木のオニグルミ群落などが生育している。赤川でみられる植物の生育状況やその分析結果等を踏まえて、以下の仮説を立て、対策手法を検討した。

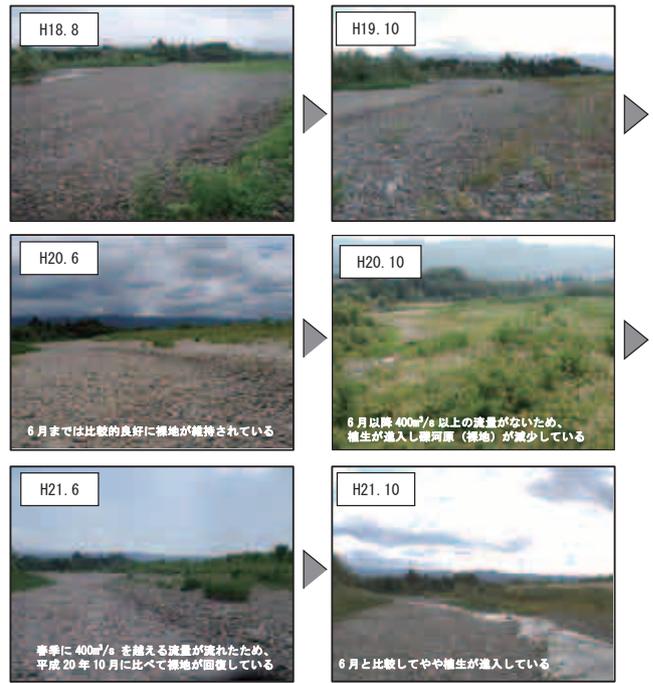
写真-3 掘削試験地の変化

掘削試験地における礫河原の定点写真を写真-3に示す。

平成18年3月に施工が終了した掘削試験地では、平成18年8月から平成20年6月まで比較的良好的に礫河原が維持されていた。平成20年6月から10月にかけては、400m<sup>3</sup>/sを越える出水がなかったことから(図-9)、10月になると掘削試験地は礫河原が減少し植生に覆われた。水際にも植生が侵入していた。翌21年の春季は400m<sup>3</sup>/sを越える出水が複数回あったことから(図-9)、6月には再び礫河原が回復した。その後10月にかけては出水がほとんどなく、6月に比べて植生が侵入することとなった。

出水等の攪乱が生じる年には礫河原となるが、出水が少ない年や起きない年には、礫河原はそのまま維持されるのではなく、植生が侵入することから、出水による適度な頻度の攪乱が生じるような河岸断面設計が重要であると考えられる。

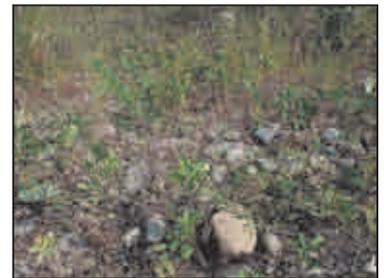
写真-4 「Qd.12」における実生の侵入状況の状況

掘削後3年7ヶ月後の秋季には、低水位+1.0mより比高の高い箇所でもハリエンジュが生育していることが確認された。

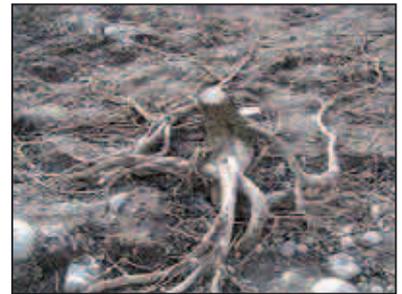
写真-7 ハリエンジュの水平根

対策としては、掘削後、芽生え時の「抜き取り」を実施することが望ましいと考えている。融雪出水後の6月や7月頃までは、実生は、写真-7のような水平根でなく、直立根のみのため（写真-8）、当該時期であれば、湿潤状態の細粒層で柔らかく直立根のため幼樹の抜き取りは容易に行うことができる。

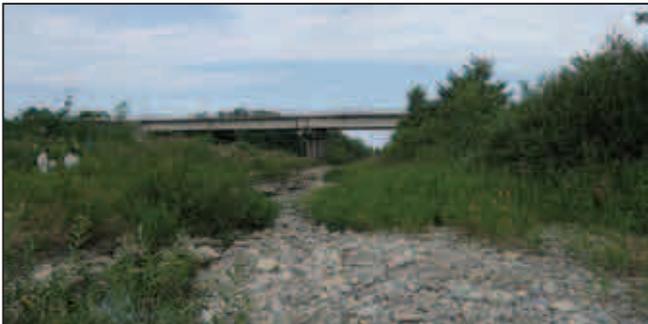
写真-9 ドライウェイ

旧流路を掘削・修復して、河川の増水時の流入水の流下頻度を高め、高水敷に広く冠水・攪乱効果を波及することが、ハリエンジュの対策には有効と考える。出水時のみ流水が流れる場合は「ドライウェイ(写真-9)」、非出水時も旧流路の全体もしくは一部に湿地状のたまりが形成されているような場合は「ウェットウェイ(写真-10)」と呼ぶ。
