# 太田川放水路における河口干潟の生態工学研究

## - 干潟再生試験 1 年目の環境調査結果報告 -

Ecological engineering study of estuary tidelands in the Ohta River Floodway  
- Report of environmental survey result of year first on the Tideland Restoration Experiment -

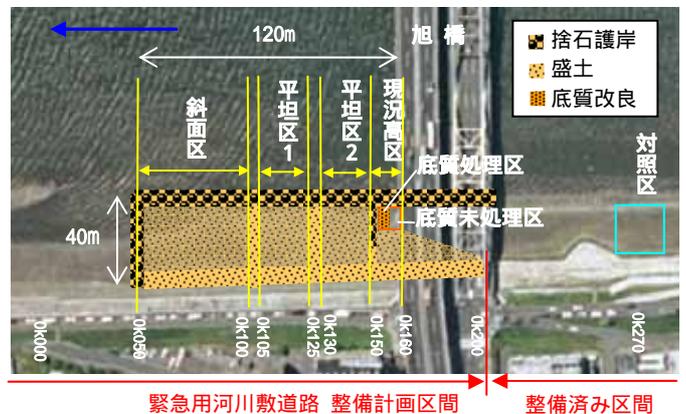
図-2 干潟再生試験区平面図

干潟再生試験区（以下、「試験区」と記載する）（図-2）は、太田川放水路旭橋下流左岸の緊急用河川敷道路整備計画区間において、道路整備に見立てた盛土を行い、その前面に緩やかな斜面を有する縦断長120m×横断長40mの干潟を造成した。砂の流出を防ぐため、干潟前面には捨石護岸を設置し、護岸と干潟の間に透水性の高い流出防止マットを敷き詰めて施工している。

試験区の設計にあたっては、干潟再生試験で明らかにしたい事項に対応するために、これまでの調査研究で得られた知見を踏まえ、試験区内にいくつかの条件の異なる区域（表-2）を設定した。

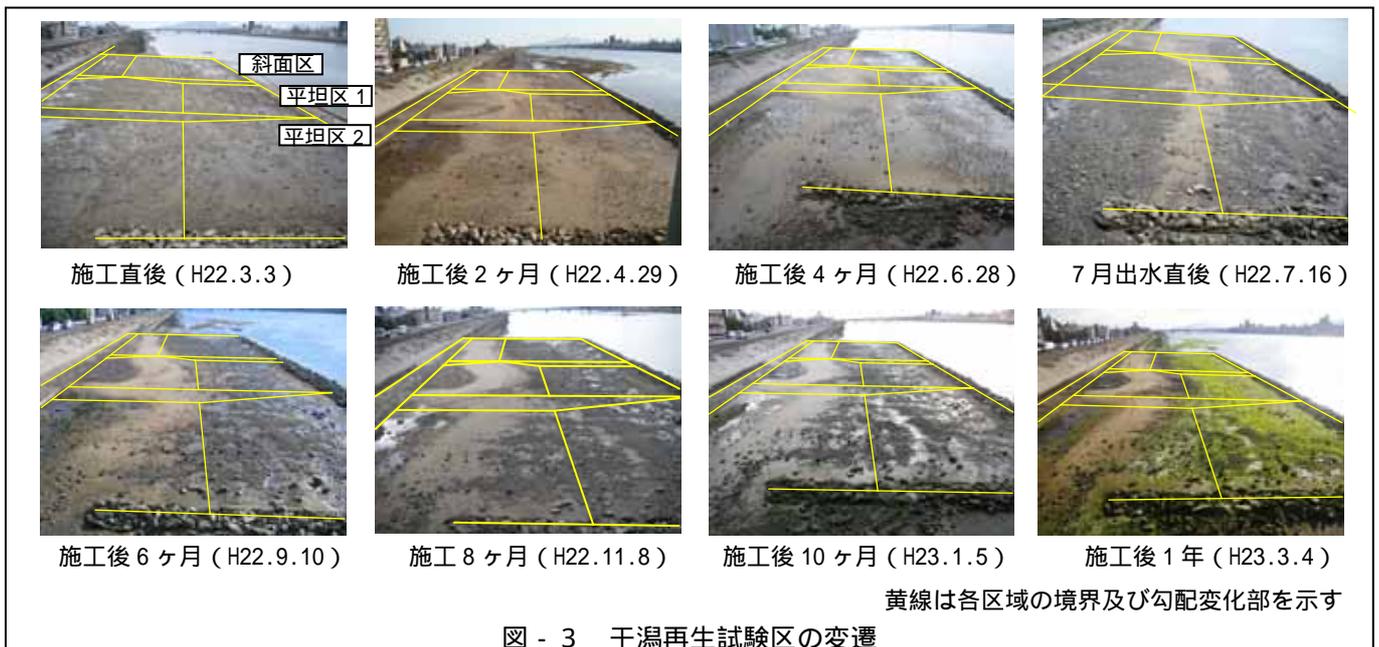
図-3 干潟再生試験区の変遷

試験区の完成（平成22年3月1日）以降、5月24日と6月27日に小規模の出水（放水路分派前の流量で $664\text{m}^3/\text{s}$ 、 $785\text{m}^3/\text{s}$ ）7月14日に比較的大きな出水（放水路分派前の流量で $4480\text{m}^3/\text{s}$ ）が発生している。試験区施工直後は、試験区全域にわたってほぼ均質の砂で敷き詰められていることが各区域の底質調査から確認されているが、各月で観測している定点写真（図-3）を見ると、施工後2ヶ月の状態、表層材料の分布に変化が現れている（勾配変化部（堤防側の平坦部と川側の斜面部の境界）に沿って砂の帯（バーム）が形成され、川側の斜面部に礫を多く含む砂分が分布）。これは、日々の潮汐により、地盤高が低い斜面部に波があたって、打ち上げられた砂が勾配変化部付近に堆積したこと、細粒分が流出し粒径の粗い礫分が露出したことによるものと考えられる。その後、7月の出水により、礫分が広範に分布するものの、勾配変化部付近のバームは維持されている。8月以降は大きな出水はなく、徐々に斜面部に礫分が集中する分布へ戻るとともに、バームの位置が堤防側へ移動し、それらの分布は

概ね安定する。なお、当初出現を期待していたタイドプールは、現時点で形成されていない。

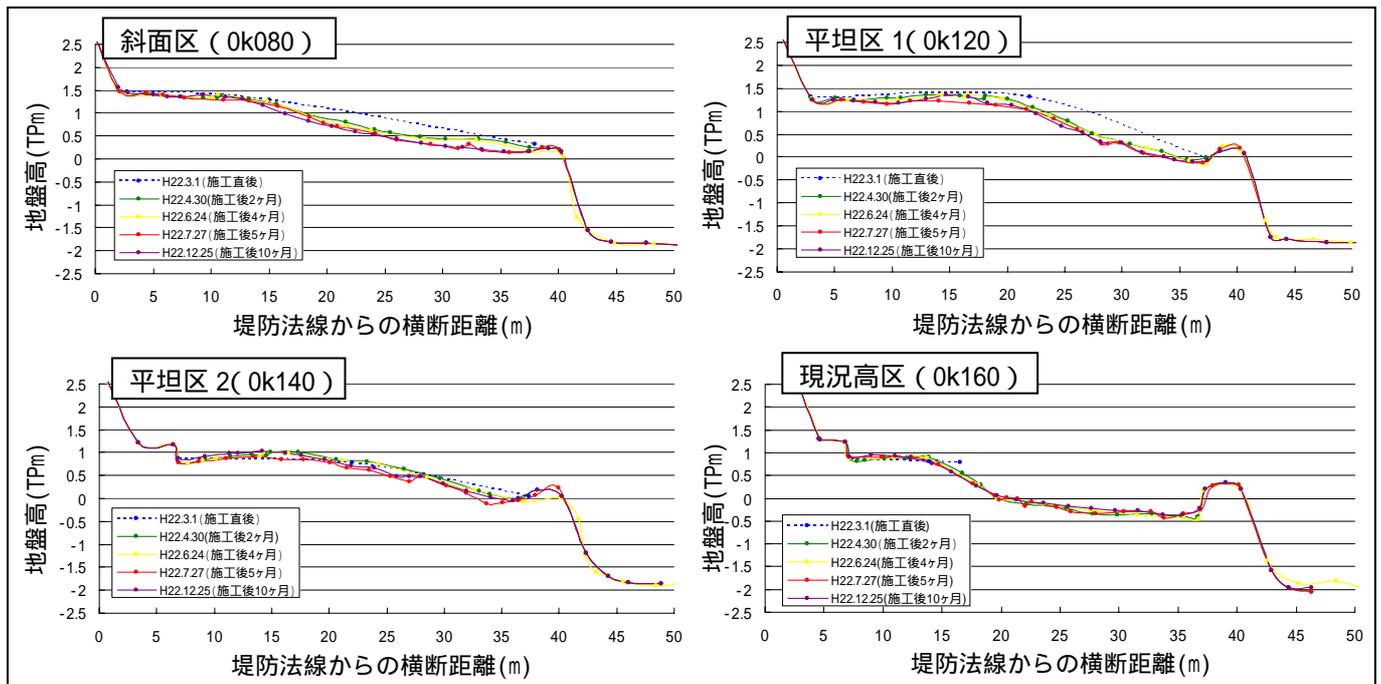
図 - 4 各試験区の地盤高の変化 (横断測量)

試験区施工後の横断測量結果（施工直後、施工後2ヶ月、施工後4ヶ月、施工後5ヶ月（7月出水後）、施工後10ヶ月）を重ね合わせ（図-4）施工区の干潟地形の変化を確認した。

- ・斜面部（0k080）では、川側の斜面部が7月出水前後で最大20cm程度の侵食が生じており、その後は安定している。堤防側の標高の高い平坦部は、大きな変化は生じていない。
- ・平坦区1（0k120）では、斜面部が7月出水前後で最大15cm程度の侵食が生じた後、安定傾向にある。平坦部も7月出水前後で最大15cm程度の侵食が生じているが、その後、出水前の地盤高に戻りつつある。
- ・平坦区2（0k140）では、斜面部が7月出水前後で最

大 15cm 程度の侵食が生じた後、出水前の地盤高に戻っている。平坦区 1 の平坦部の設計地盤高 T.P. 1.3m に対して、平坦区 2 の平坦部の設計地盤高は T.P. 0.8m と低く、両区域の地盤高がならされている状況が現地で見受けられた。

- ・現況高区 (0k160) は、川側の盛土していない部分が若干堆積しているが、全体的に概ね安定している。

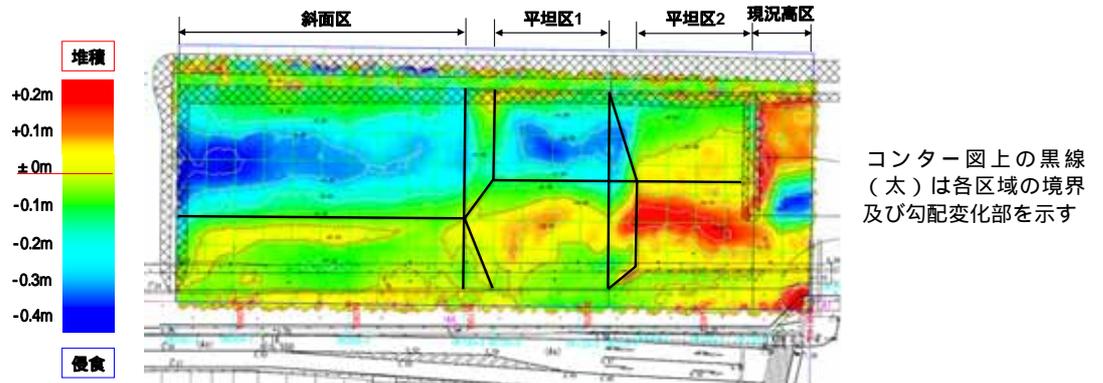
図 - 5 レーザー測量結果 (H22.6.25: 施工後 4 ヶ月) と試験区設計値の比較 (地形変化コンター)

また、試験区の干潟地形の面的変化を把握するために、レーザー測量結果 (施工後 4 ヶ月) と試験区設計値の差を算定した (図 - 5)。試験区設計値は実測値ではないため (施工直後の測量結果により、施工誤差は 10cm 以内であることを確認している) 推定値となるが、施工後 4 ヶ月 (7 月出水前) の地形変化として以下の傾向が示された。

- ・斜面区と平坦区 1 では、斜面部は侵食 (圧密による地盤の沈下及び潮汐に伴う砂の流失) し、平坦部は

大きな変化はない。

- ・平坦区 2 では、斜面部は大きな変化はなく、平坦部は堆積 (平坦区 1 から平坦区 2 へ高低差をならすように砂が移動)。

- ・現況高区は堆積 (堤防側の盛土から砂が流入)。

レーザー測量は空間的に密な地形データを取得できるため、今後も継続的にデータを蓄積することで、干潟微地形の変化を評価する上で有効である。

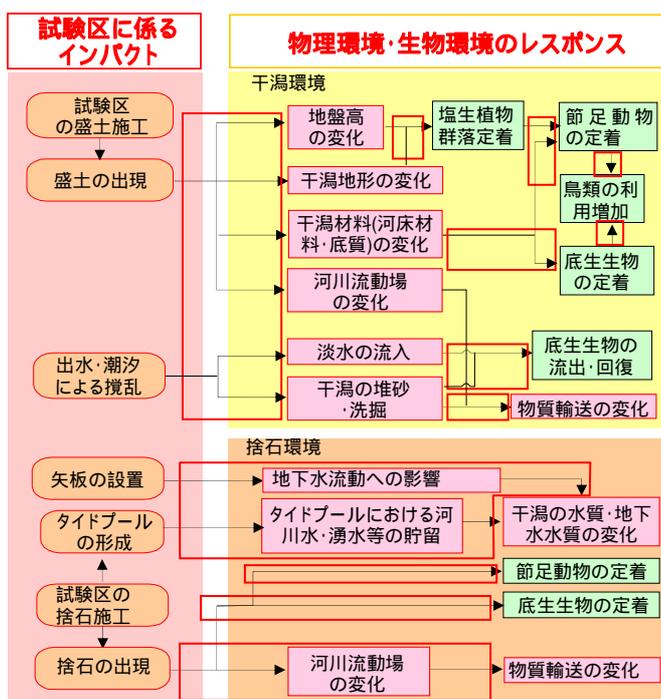
図-7 干潟再生試験区等で想定される「インパクト-レスポンス」フロー

試験区の干潟環境の変化の評価にあたっては、干潟造成等に伴う「インパクト-レスポンス」フロー（図-7）を想定し、前述の「干潟再生試験で明らかにしたい事項」に関わるフロー（図中の数字）に着目して行うものとした。

試験区に係るインパクトとして、試験区の施工による盛土及び捨石の出現、矢板の設置（将来的な緊急用河川敷道路の整備の際には矢板を設置することが想定されるが、今回の試験区には設置していないため、既設の対照区と比較評価する）、タイドプールの形成、出水・潮汐による攪乱を想定した。それらのインパクトにより、地形や底質・水質などの物理環境に直接的な変化が生じ、それらを生息・生育基盤とする底生生物や塩生植物などの生物が応答、新たな干潟環境への定着に至り、それにより更に上位の生物層の利用環境が

定着する等の流れを簡略的に整理し、「インパクト-レスポンス」フロー（図-7）とした。

図中の数字は「干潟再生試験で明らかにしたい事項」に対応

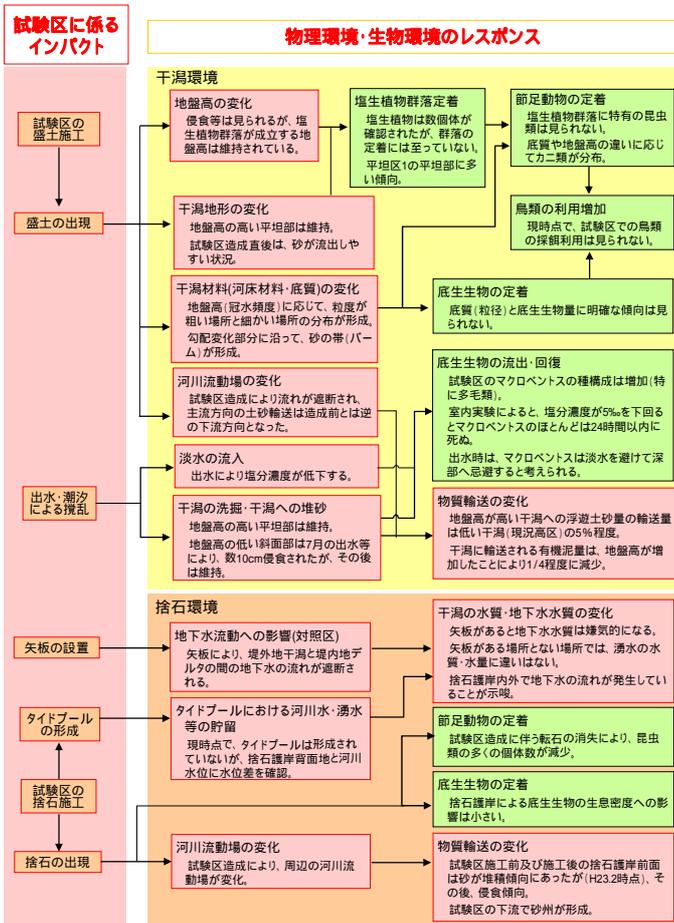
図 - 8 本調査で確認できた「インパクト - レスポンス」フロー

以上の結果を踏まえ、本調査でこれまでに確認できた「インパクト - レスポンス」フローを図 - 8 に取りまとめた。
