千曲川中流域の試験的河道掘削に関する研究

Study on the pilot excavation of river channel in the middle reaches of Chikuma River

河川・海岸グループ 研究員 西嶋 貴彦
 河川・海岸グループ グループ長 前田 諭
 水循環・まちづくりグループ 研究員 阿部 充
 河川・海岸グループ 研究員 五十嵐 武
 い だ 株 式 会 社 主任研究員 竹内 洋子

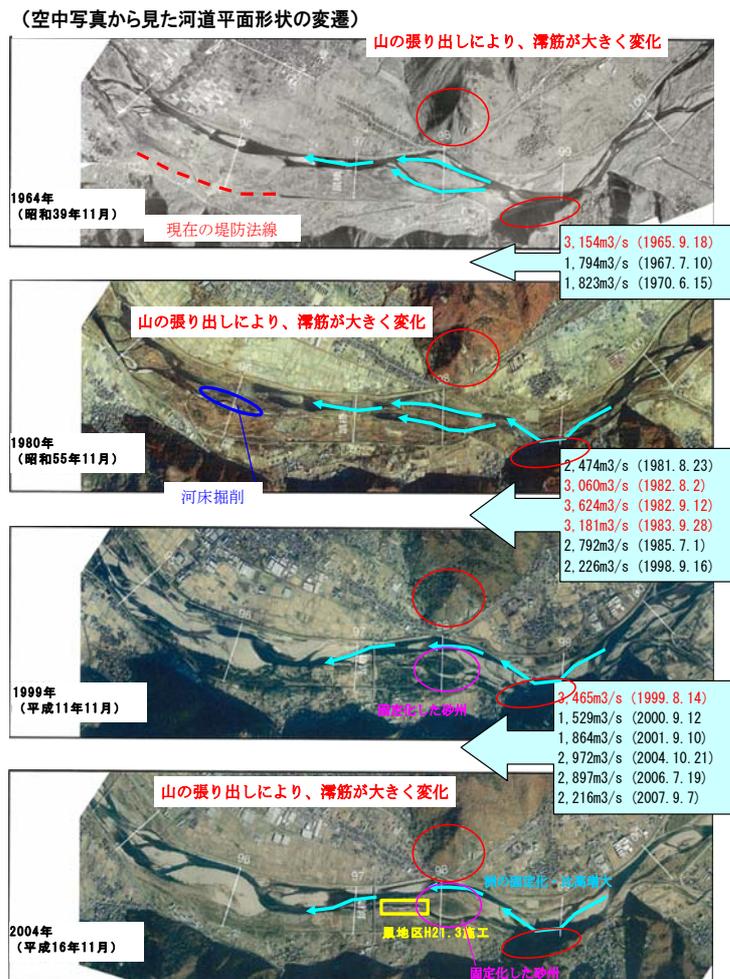
図-1 空中写真から見た河道平面形状の変遷 (鼠地区)

経年的に見ると、98.0k 付近の砂州および左岸高水敷では、大きな出水の後の平成11年11月の写真においてもその樹木の生育が認められ、平成16年時点でも樹木が継続的に繁茂している。このことから当該箇所は砂州との比高が大きく、高水敷が安定化し攪乱を受けにくい状況になっていると考えられる。97.5~

98.0k 付近の左岸側河岸部や 99.0k 付近の堰下流の州には、出水の影響により植生の生育、破壊が繰り返されている箇所がみられるが、近年では砂州が固定化し、滞筋と砂州の2極化が進行している。

複列砂州の発生しやすい区間に位置しているが、平成元年ぐらいからの10年間で、砂州の固定化が進行しており、陸地化した砂州との比高が増大し植生域が固定化している。

鼠地区は、掘削箇所上下流の経年的な変化の状況からみて、主流は掘削箇所の対岸側でほぼ固定しており、川の流れ (流量・流速など) の影響を受けにくい箇所と考えられる。

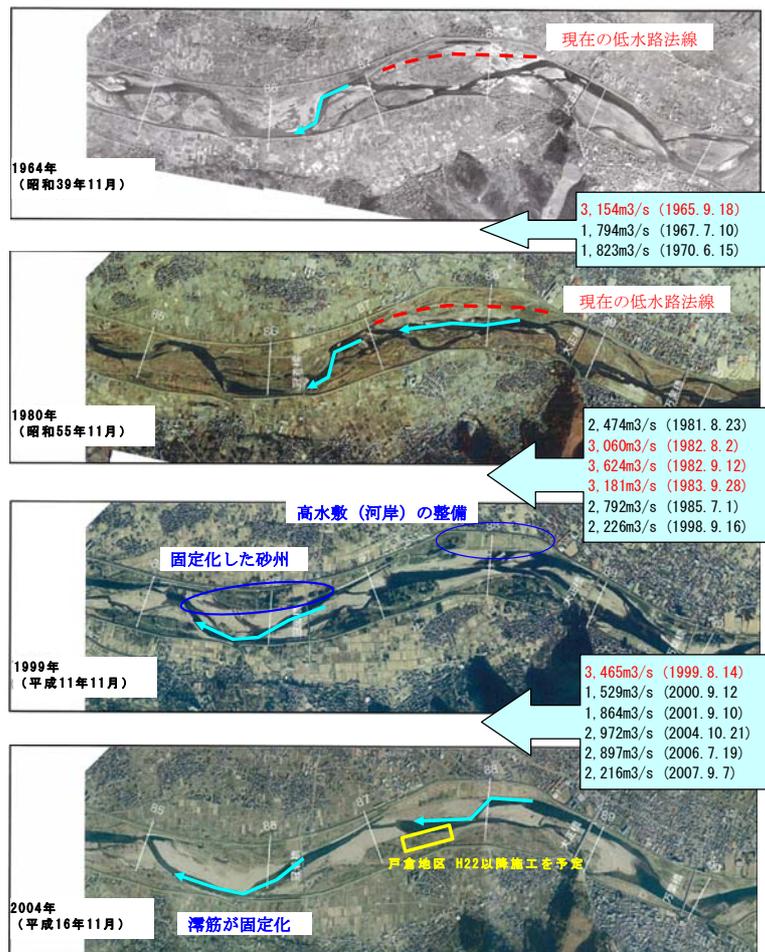
図-2 空中写真から見た河道平面形状の変遷（戸倉地区）

戸倉地区の経年的な変化をみると、平成10年10月、

平成11年11月の出水により複列砂州化（複列流路化）したものの、その後、88k から下流で流路の固定化が顕著であり交互砂州が発達している。セグメント1の区間全体では、交互砂州・複列砂州の混成領域へ移行する傾向が見られるが、その傾向は戸倉地区では顕著に見られる。こういった意味では、千曲川のセグメント1を“代表する箇所”と考えられる。

戸倉地区は、掘削箇所は湾曲の内岸部に位置するが、外岸側（上流右岸側）に造成された高水敷の影響で流れが寄ることが想定される。対象箇所はほぼ主流に面しており、川の流れ（流量・流速など）の影響を受けやすいと考えられる。階段状に掘削することによる冠水頻度の違い、これによる物理的・生物的環境の変化を把握しやすく、調査の目的を把握しやすいと考えられる。

戸倉地区の上流の87.5k、88.0kの右岸は平成12年以降に高水敷が造成され、これにより滞筋が河道中央部へ移動し滞筋の固定化が見られる。

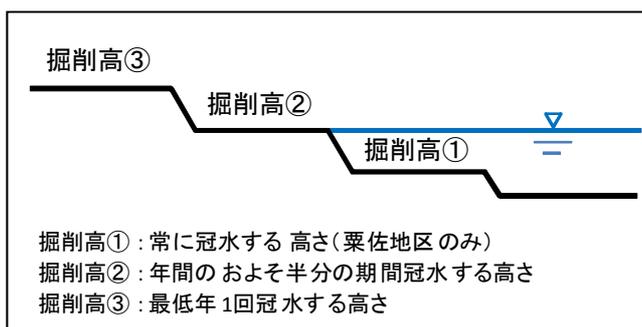
図-3 掘削高模式図

掘削高については、粟佐地区における試験掘削結果を踏まえた上で、外来植物の生育抑制及び水辺在来植生の再生と維持を期待して、図-3に示す掘削高②、掘削高③の高さに設定した。

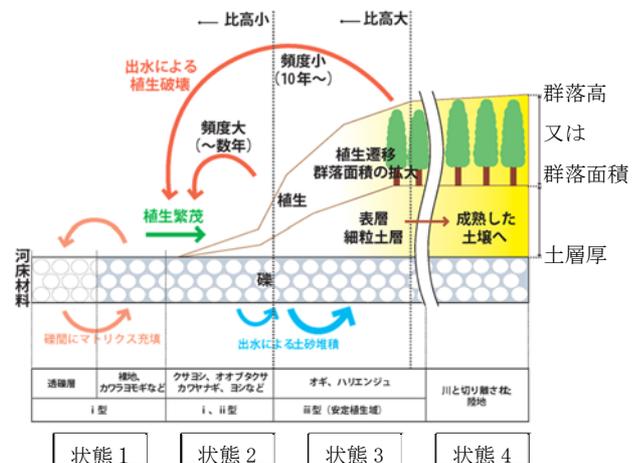
図-4 掘削により目指す環境

掘削後の環境変化の把握にあたっては、図-4に示す状態1～状態4の場の維持や変化について、年1回冠水の有無や洪水の規模・時期、掘削高等に着目し、定点写真による見た目と植生図等から判断し整理した。

場の状態については、礫河原や在来の草本類が繁茂する状態1～状態3を目指しており、状態4とならない環境が維持される必要がある。

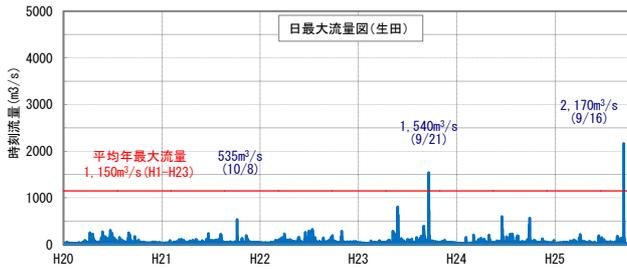
図-5 生田流量観測所の日最大流量

支流沿いに掘削した鼠地区の掘削高毎の冠水日数を表-2に、近傍の幾多流量観測所の日最大流量および掘削地に設置した水位計の日最大水位を図-5および図-6に示す。設定どおり掘削高③においても最低年一回は冠水している状況であった。直接的には支流の出水により、大規模な洪水であれば、支流に加え、本流からの流水の影響も作用する。

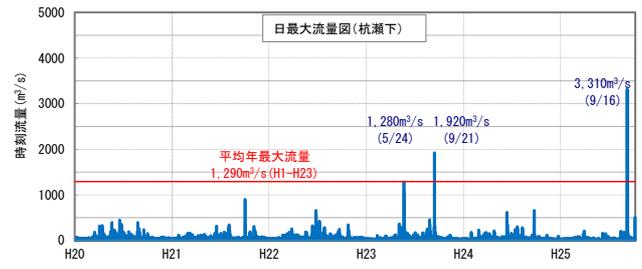
図-7 杭瀬下流量観測所の日最大流量

戸倉地区の掘削高毎の冠水日数を表-3に、近傍の杭瀬下流量観測所の日最大流量および掘削地に設置した水位計の日最大水位図を図-7、図-8に示す。鼠地区同様に掘削高③においても最低年一回は冠水している状況であった。

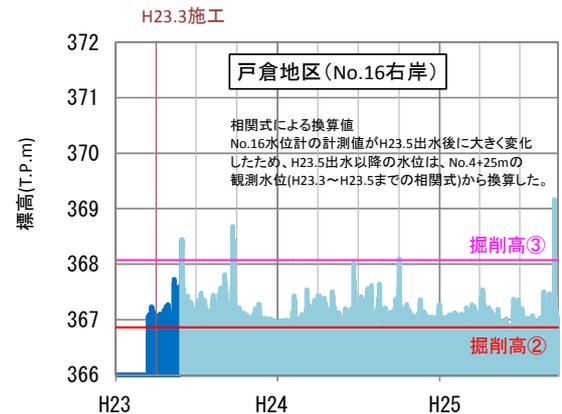
図-8 日最大水位の変動（戸倉地区）

日最大水位の算出にあたり、戸倉地区では平成23年3月より水位計が図-9に示す位置に設置されているが、掘削箇所のNo. 16左右岸に設置された水位計が平成23年9月の出水で流出した。そのため、掘削箇所の冠水頻度を把握するため、掘削箇所に近くデータが存在するNo. 16右岸と大正橋下流観測所の時刻水位を用いて、水位記録のある期間の相関をとり推定した。

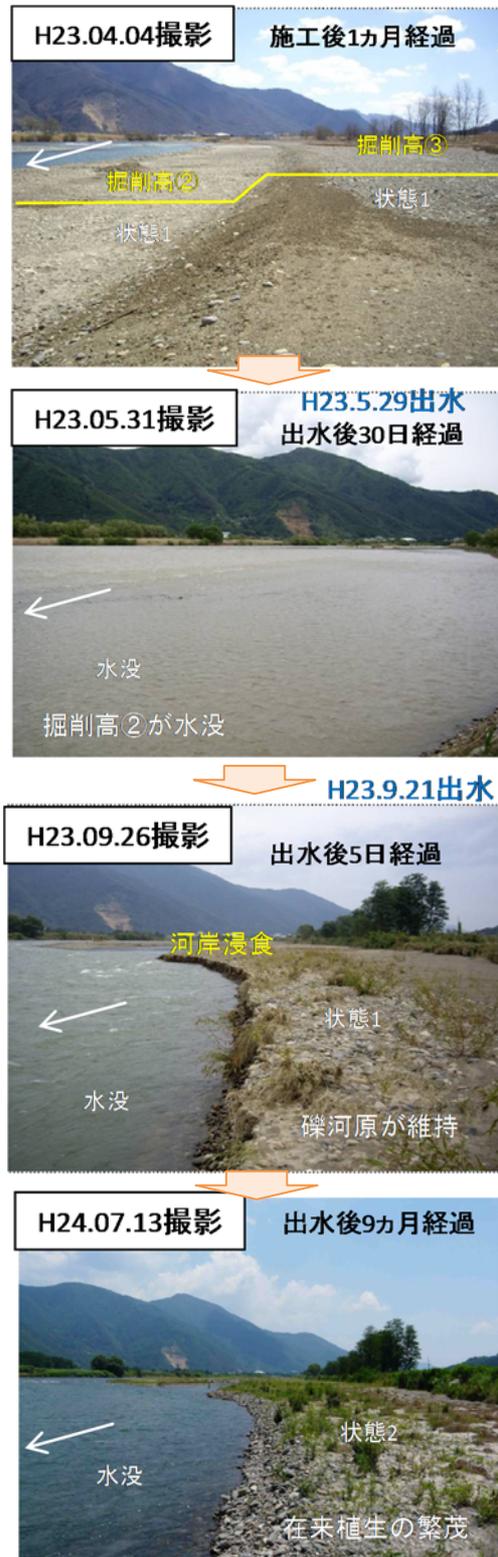
図-10 掘削後の環境の変化（戸倉地区）

平成23年3月の施工後間もなく、平成23年5月の出水により掘削高②が水没し、平成23年9月の出水により河岸浸食（No. 13付近）や周辺での土砂堆積（No. 13～No. 21）等の土砂移動が生じた。このような変化が生じたが、掘削高③は裸地と在来植生が繁茂する状態1から状態2の間で維持されている。

さらに、平成25年9月の洪水（台風18号）による

変化をみると、一部では河岸浸食が進行し、砂が堆積しているが、礫河原環境が創出された。

掘削箇所では、毎年1回以上の冠水が生じており、目指す環境として、礫河原や在来植生の繁茂する環境が維持されている。

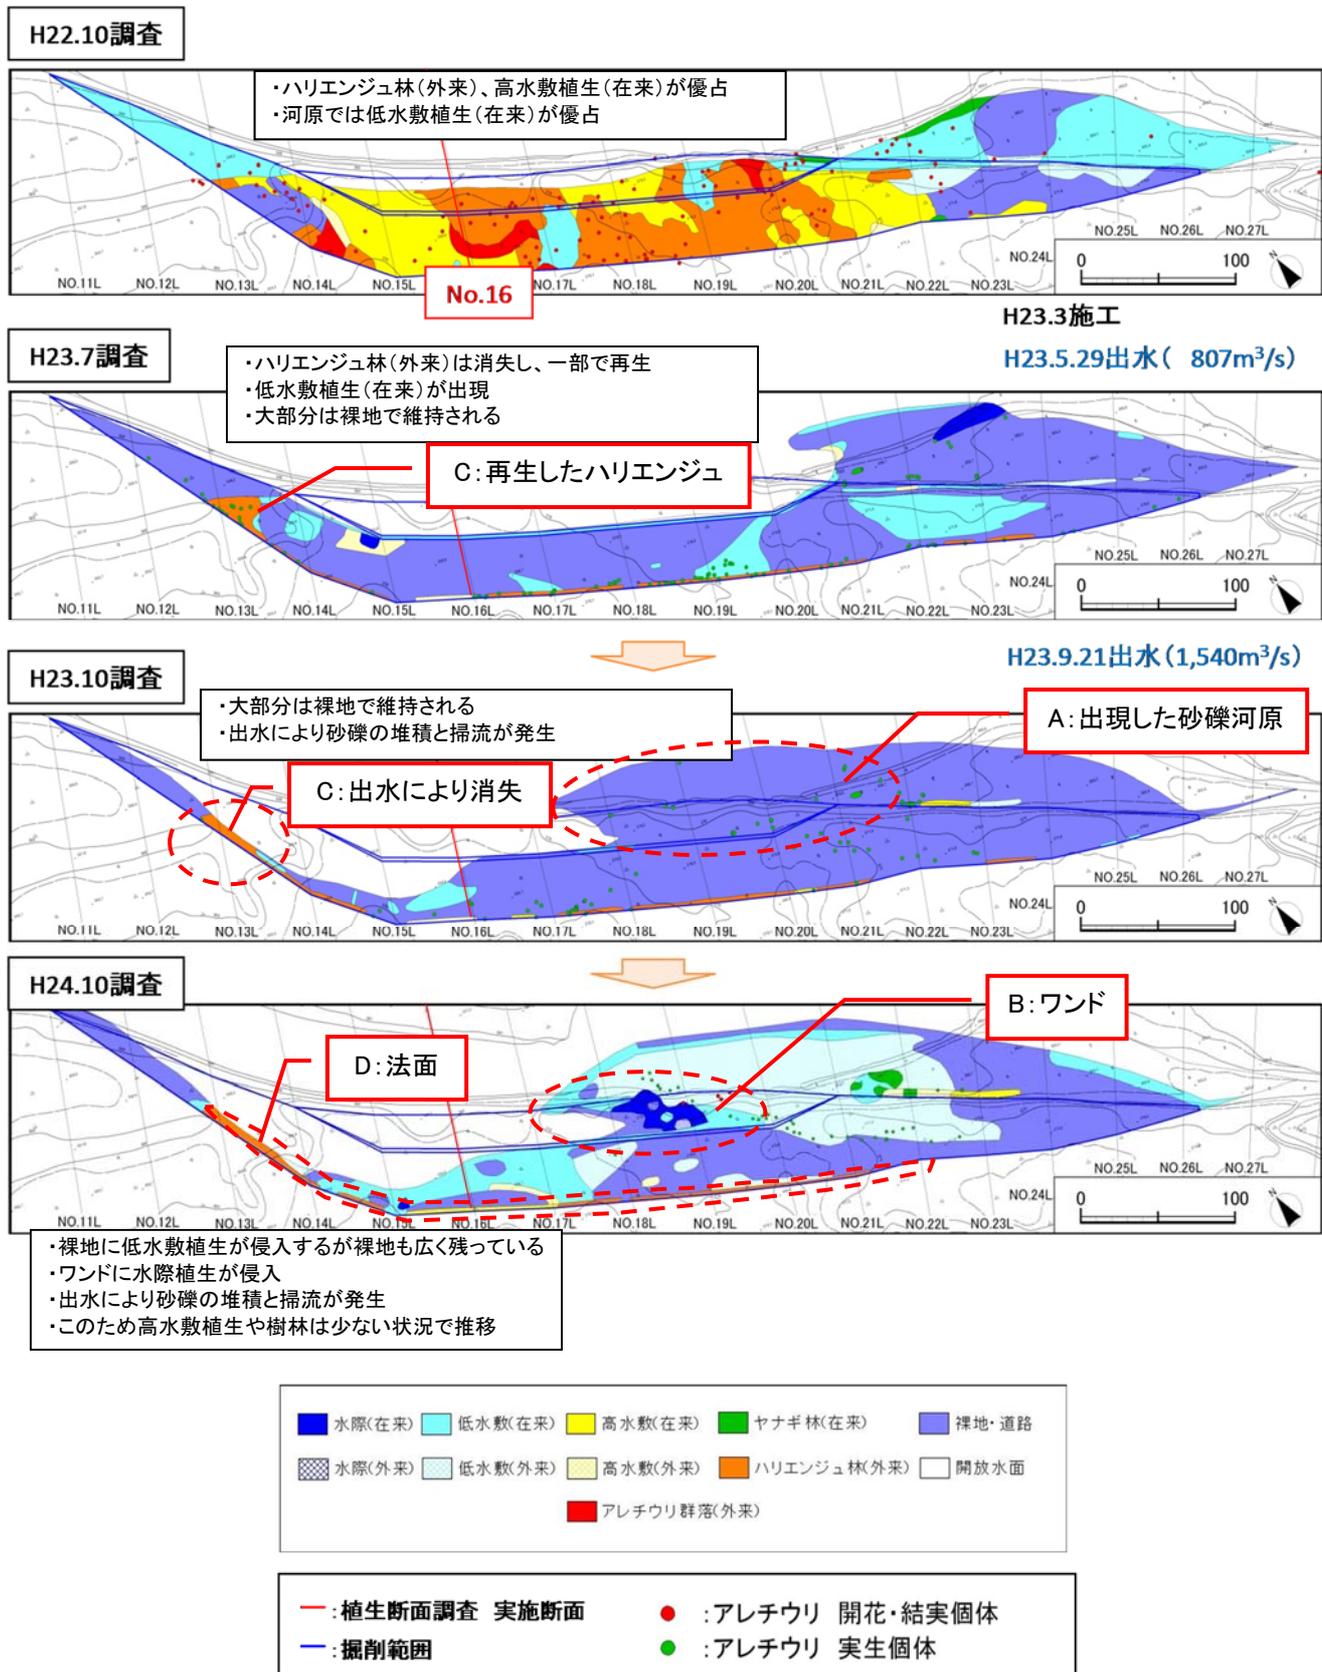
図-11 戸倉地区の景観区分図

平成23年2月に河道掘削が実施された掘削範囲の植生景観がどの程度変化したかを把握するために、掘削前（平成22年度）の植生図と掘削後の平成23年7月及び平成23年10月、平成24年10月の植生図を利用して景観区分図を作成し、河道掘削実施前後の植生景観の比較を行った。景観区分図について図-8に整理した。

景観区分は表-4に示す水際草本植生、低水敷草本植生、高水敷草本植生、樹林、裸地・道路、開放水面の6区分とし、さらに在来種と外来種に区分し、アレチウリについては別区分とした。

河道掘削及び伐採の実施後の景観変化の全体傾向として、掘削前はハリエンジュ林やアレチウリ群落が繁茂する高水敷だったが、掘削により除去され礫河原の景観となった。

掘削後1年目は、植物が生育しても出水により流失もしくは生育が阻害され、植生遷移が進行しにくい状態にあり、砂礫の掃流・堆積が発生し、大部分で砂礫河原が維持された。

掘削後2年目は、依然として植生遷移の進行は出水の影響を受けやすい立地条件によって進みにくい状況であるが、低水敷草本植生を主体に増加傾向がみられた。

ハリエンジュ林の再生が下流部の一部でみられたが、平成23年9月の出水により面積は減少した。また上流部掘削範囲陸側の法面でも帯状に再生しており、こちらは出水により減少せず、維持された。

掘削高②は、掘削直後の平成23年3月の出水により地形が変化し、常時水面下となり、植生は成立しなかった。平成23年9月の出水では、砂礫河原が出現し、その翌年の平成24年には低水敷植生（在来・外来）が砂礫河原の大部分に生育した。平成23年9月の砂礫河原の出現に伴いワンドが出現し、その翌年の平成24年には水際草本植生（在来・外来）がみられた。

掘削高③は、1年目は平成23年7月に低水敷植生（在来）が一部で出現したが、平成23年9月の出水で大きく減少し、植生が少ない状態で推移した。2年目の平成24年は低水敷植生（在来・外来）が増加し、それに伴い裸地が減少した。掘削前にみられたアレチウリ群落は掘削により消失し、その後群落はみられない。ハリエンジュ林（外来）の再生が下流部の一部でみられたが、平成23年9月の出水により面積は減少した。また上流部掘削範囲陸側の法面でも帯状に再生しており、こちらは出水により減少せず、維持された。

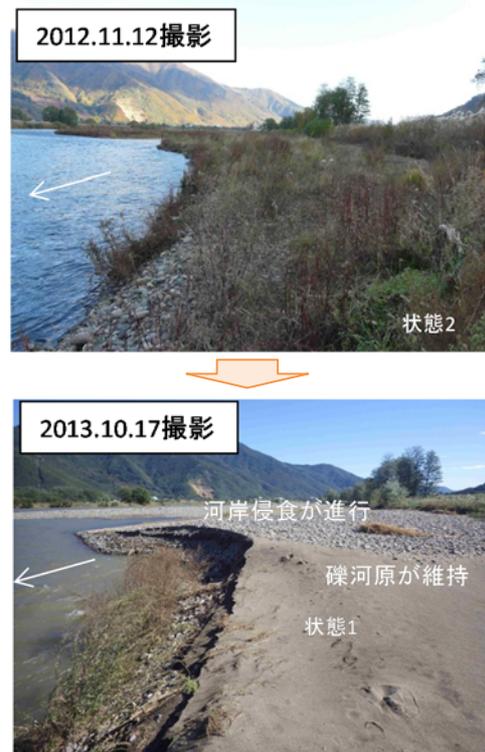
図-1-2 台風 18 号による変化（戸倉地区）

戸倉地区は粟佐地区、鼠地区とは違い、出水により河床材料が移動し、植生は完全に流失した。砂礫河原が創出され、状態 1 を維持している。

粟佐地区は掘削後 7 年が経過しており、状態 2~3 で維持されている。戸倉地区は掘削後 2 年が経過し、状態 2 となっていたが、平成 25 年台風 18 号の出水により、状態 1 に戻った。鼠地区は掘削後 4 年が経過し、状態 2 で維持されている。
