柿田川におけるオオカワヂシャの駆除等、自然再生に関する検討

Consideration of Nature Restoration such as Eradication of *Veronica anagalis-aquatica* in the Kakita River

生態系グループ 次 長 清水 俊夫
 生態系グループ 研究員 山西 陽子
 企画グループ 小野寺 翔
 水循環・まちづくりグループ グループ長 坂之井和之

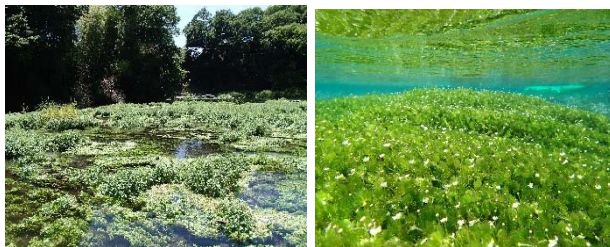
写真-1 オオカワヂシャ(左)とミシマバイカ

日本有数の湧水河川である柿田川には、湧水環境に依存する動植物が多く生息・生育し、特有の自然環境が形成されている。しかしながら近年は、特定外来生物であるオオカワヂシャが繁茂し、在来植物であるミシマバイカモを被圧するなど、柿田川の生態系に大きな影響を及ぼしている。

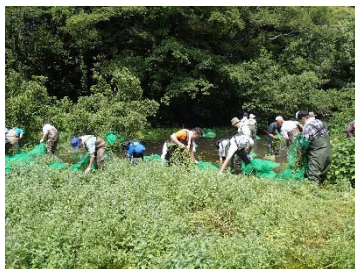
写真-2 オオカワヂシャ駆除活動

オオカワヂシャは、繁殖力が強く駆除後も再生を繰り返すため根絶が難しいが、地元環境団体を中心として、地元自治体や国、ボランティア等による駆除活動が継続的に行われている。

オオカワヂシャの駆除は、これまで3~12月に月1回実施してきた。平成 26 年度は、既往の検討結果を踏まえて、柿田川源頭部を中心に、開花前に行えるだけ駆除するため、生長期である4~6月に月2回の駆除活動を行うこととした。

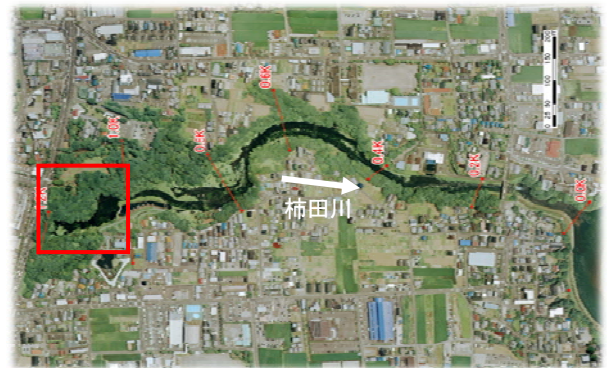
図-1 柿田川平面図 (□: 源頭部)

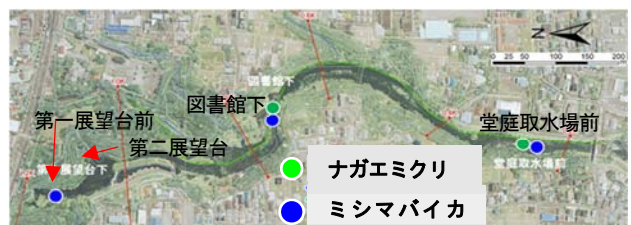
図-3 貴重種移植実験箇

ミシマバイカモは、オオカワヂシャ駆除作業中に流下して流下防止ネットにかかった切れ藻を使用した。また、ナガエミクリは、根付きの状態引き抜いたものを同日中に移植した。各箇所とも、1m四方のコードラートを設け、25株(束)移植した。両種とも移植は6月に実施した。

ナガエミクリは、堂庭取水場前では定着したが、図書館下では、全て流出してしまった。ミシマバイカモは、第一展望台前では定着が確認できたが、他の箇所では全て流出してしまった。第一展望台前のミシマバイカモは、移植した茎数が1ヶ月後には6割程度まで減少したが、開花も確認された。6ヶ月後は、本数が2割程度まで減少したが芽生えも見られた。

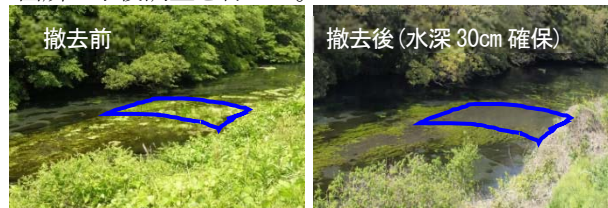
図-4 最下流部の堆積土砂撤去箇所 (H25 施工)

魚種については、工事前後を比較して大きな変化は確認できなかったが、底生生物は、工事前と比較して種数が増大した。土砂撤去工事については、工事による人工的な河床の攪乱が、底生生物の生息環境の改善に結びついたものと考えられる。総じて、工事による生態系への影響はなかったことが確認できた。
