多摩川の河川環境評価に関する検討

Consideration on evaluation of riverine environment of Tama River

自然環境グループ 研究員 白尾 豪宏
水循環・水環境グループ 研究員 後藤 勝洋

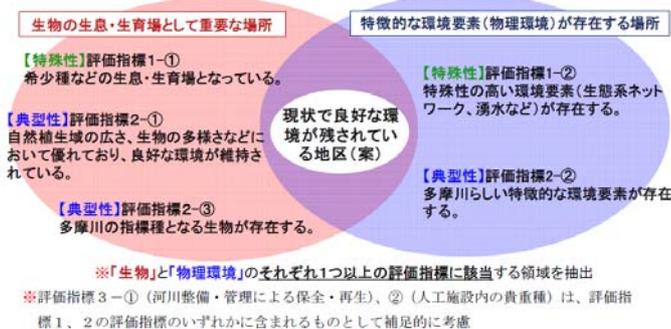
図-1 評価の考え方

評価の考え方は、図-1に示すように「生物の生息・生育場として重要な場所」、「特徴的な環境要素（物理環境）が存在する場所」の2つの視点から、両者に該当する現地領域を『現状で良好な環境が残されている地区（案）』として選定することとした。なお、図-1左側に相当する「生物の生息・生育場として重要な場所」の評価は、1~4巡の河川水辺の国勢調査データを使用し、指標種の確認状況の継続性等を踏まえて評価に考慮した。

前段図-1で挙げた評価の考え方のうち、以降は右

側部分に相当する「特徴的な環境要素（物理環境）が存在する場所」についての検討を述べる。

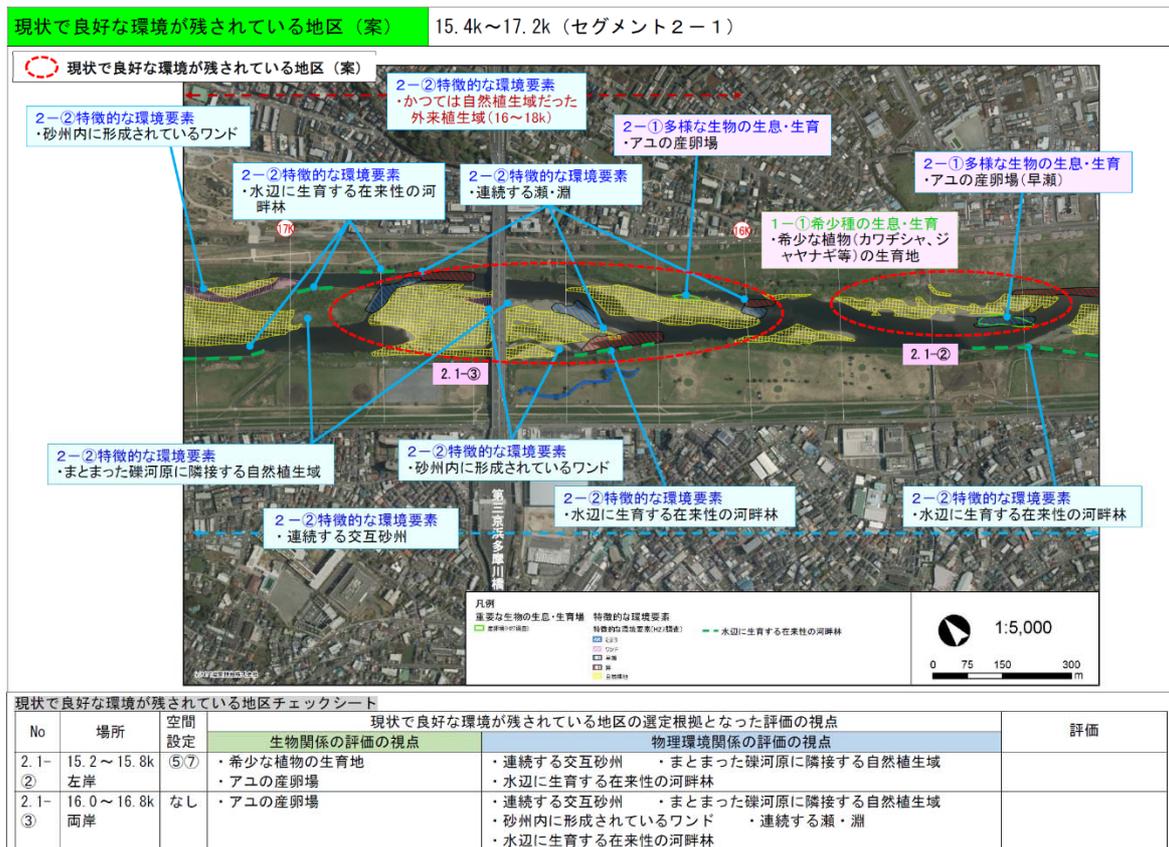
図-2 現状で良好な環境が残されている地区の例

樹林化による特徴的な環境要素の喪失等が要因となった。一方で、新たに23箇所が良好箇所として抽出され、特にこれまで環境の良好箇所が未設定であったセグメント2-2、2-1にも該当箇所が含まれた。2-2では蛇行部内岸でエコトーンが確保されている1箇所、2-1ではアユの産卵場やワンド、河畔林が確認されている11箇所が「現状で良好な環境が残されている地区」に選定され、結果として全川の環境上の良好箇所が設定された。一例として、図-2にセグメント2-1における選定箇所（赤点線で囲われた2か所）を示した。
