釧路川流域の概要

茅沼地区旧川復元の経緯

茅沼地区旧川復元実施計画 当該箇所の課題(2)

茅沼地区旧川復元実施内容

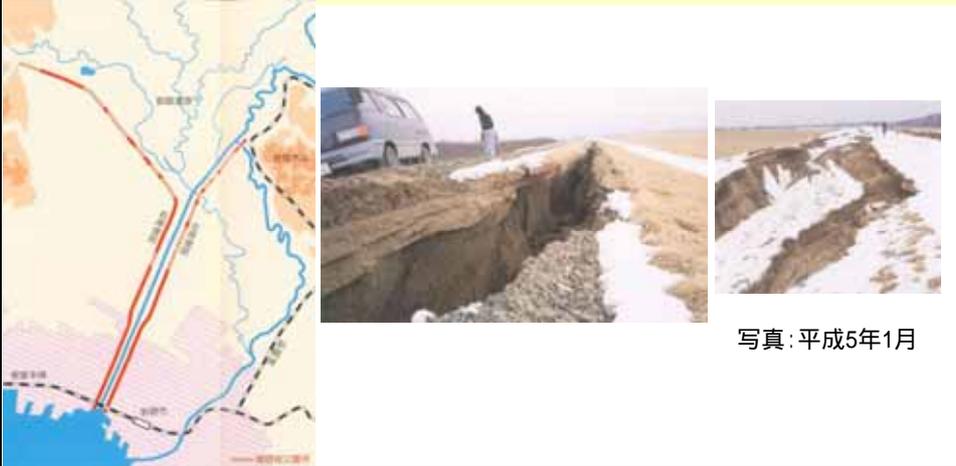
釧路地方の地震・津波被害(1) 平成5年釧路沖地震

- ・**釧路沖地震発生**:平成5年(1993年)1月15日午後8時6分、震度6(マグニチュード7.8:観測史上初)の地震が発生。死者2名、重軽傷者477名。
- ・**堤防被害**:この地震により、釧路湿原周囲の堤防は各所で亀裂や崩壊が発生した(被害延長は約10km)。
- ・**度重なる地震被害**:北海道南西沖地震(H5年7月)、北海道東方沖地震(H6年10月)が相次いで発生。いずれも震度6を記録し、再度堤防に被害を及ぼした。

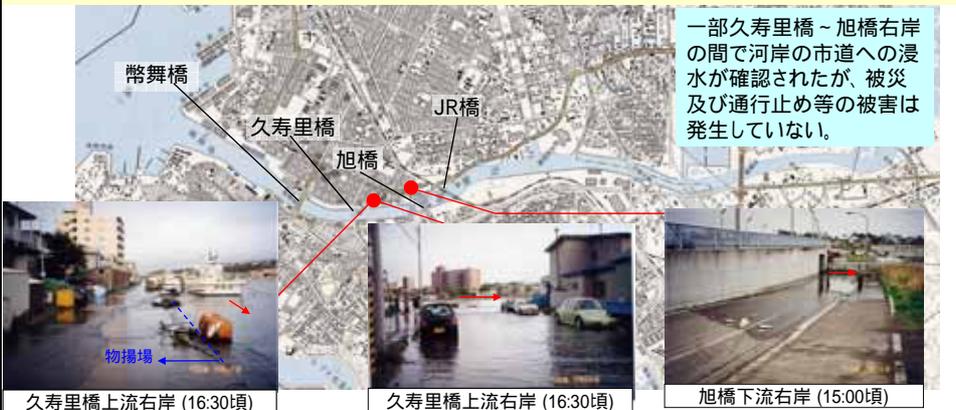
釧路地方の地震・津波被害(2) 平成15年釧路沖地震・津波

- ・**釧路沖地震**:平成15年9月26日4時50分頃、北海道十勝沖(北緯41度46分、東経144度04分)、深さ42kmを震源とするマグニチュード8.0の地震が発生。
- ・**市街地の震度**:釧路町で震度6弱、釧路市で震度5強を観測
- ・**被害状況**:市民の防災意識の高まりと、各機関による釧路沖地震の教訓を生かした成果により、平成5年(死者2名、重軽傷者477名)に比べけが人は約3分の1に減少。
- ・**津波観測**:北海道太平洋東部・中部に津波警報が発令。釧路検潮所ではその16分後の午前5時6分に波高1.0mの津波第1波を観測し、その後20~40分毎に夕方まで津波が観測された。
- ・**津波最大波**:第7波目に当たる9時3分に1.2mを観測(第7波目)。旭橋観測所では地震発生直後及び満潮時刻に指定水位を超過。最高水位は14時30分にTP=1.36mを記録。

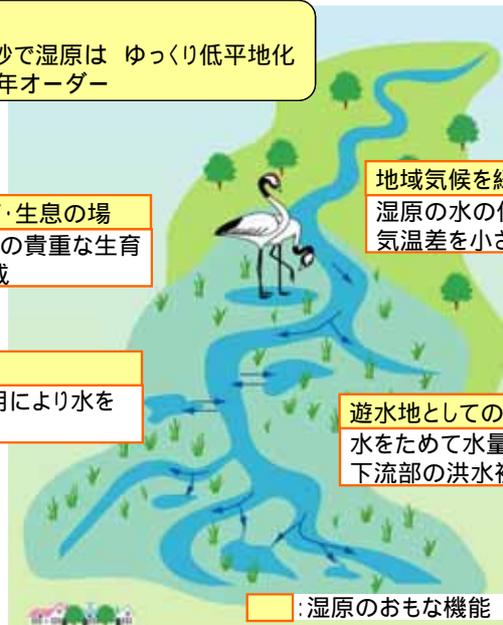
：湿原のおもな機能

釧路湿原の機能

水質浄化機能

- ・植物などの作用により水をきれいにする

地域気候を緩和する機能

- ・湿原の水の保温効果により
- ・気温差を小さく保つ

遊水地としての洪水調節機能

- ・水をためて水量の変化を緩和し
- ・下流部の洪水被害を軽減

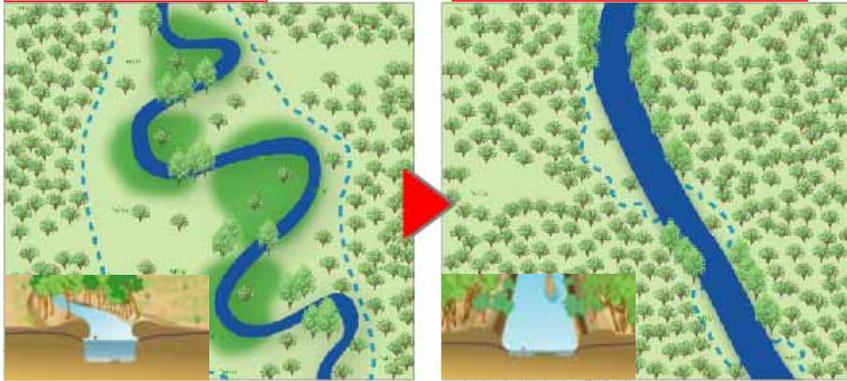
乾燥化による湿原の減少

河川水位・地下水位:高
氾濫頻度・氾濫面積:広

河川水位低下⇒ 氾濫頻度減少・
地下水位低下⇒ 湿原の減少

河道の直線化による乾燥化、湿原の減少

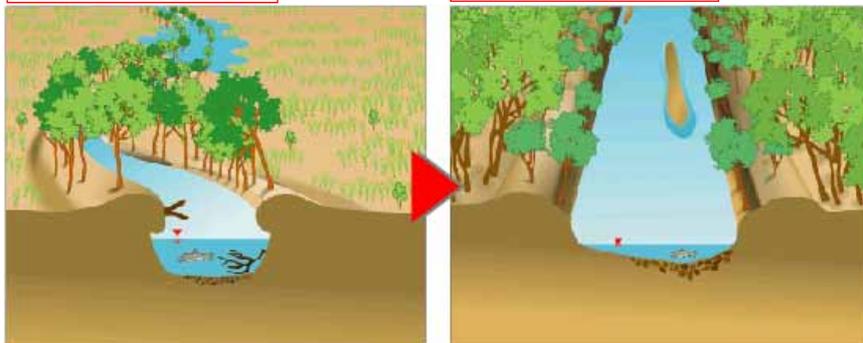
湿原らしい河道物理環境の喪失

水深:多様で深い
流速:多様で遅い
河床材料:細かい
樹冠被覆率:高い
沈木:ある程度留まる

水深:浅い
流速:速い
河床材料:粗い
樹冠被覆率:低い
沈木:下流へ流される

河道の直線化による湿原らしい河道物理環境の喪失

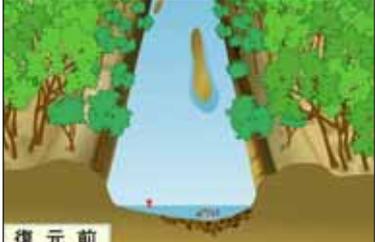
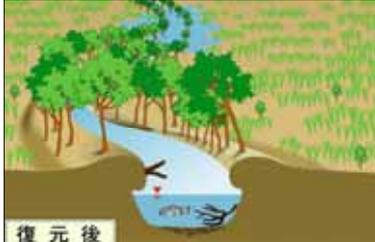
湿原景観の復元

復元前 直線河道の景観	復元後 蛇行河川の景観

復元前 一様な水面が大部分を占める景観	復元後 河畔林と後背湿地からなる湿原景観
	湿原らしい景観の復元

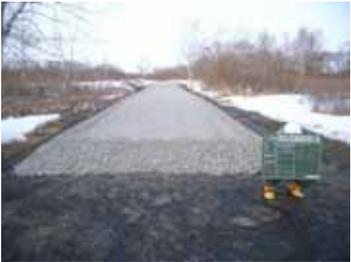
工事用道路の敷設状況

トラフィカビリティの確保

- ・施工箇所は湿原内であることから、地下水位が高く、施工機械の搬入及び施工が困難。
- ・敷鉄板を敷設しても敷鉄板ごと沈下してしまう。
- ・工事用道路の敷砂利も全て沈下してしまう。
- ・実施時期を地盤の凍上する冬期間とすることでトラフィカビリティを確保する。
- ・工事用道路には、網目状補強材を敷設し、その上に敷砂利することで沈下を抑制する。
