3. 多摩川の河川環境管理に関する研究

水循環・まちづくりグループ
研究員 後藤勝洋

多摩川：東京圏に残された広大な水と緑の空間

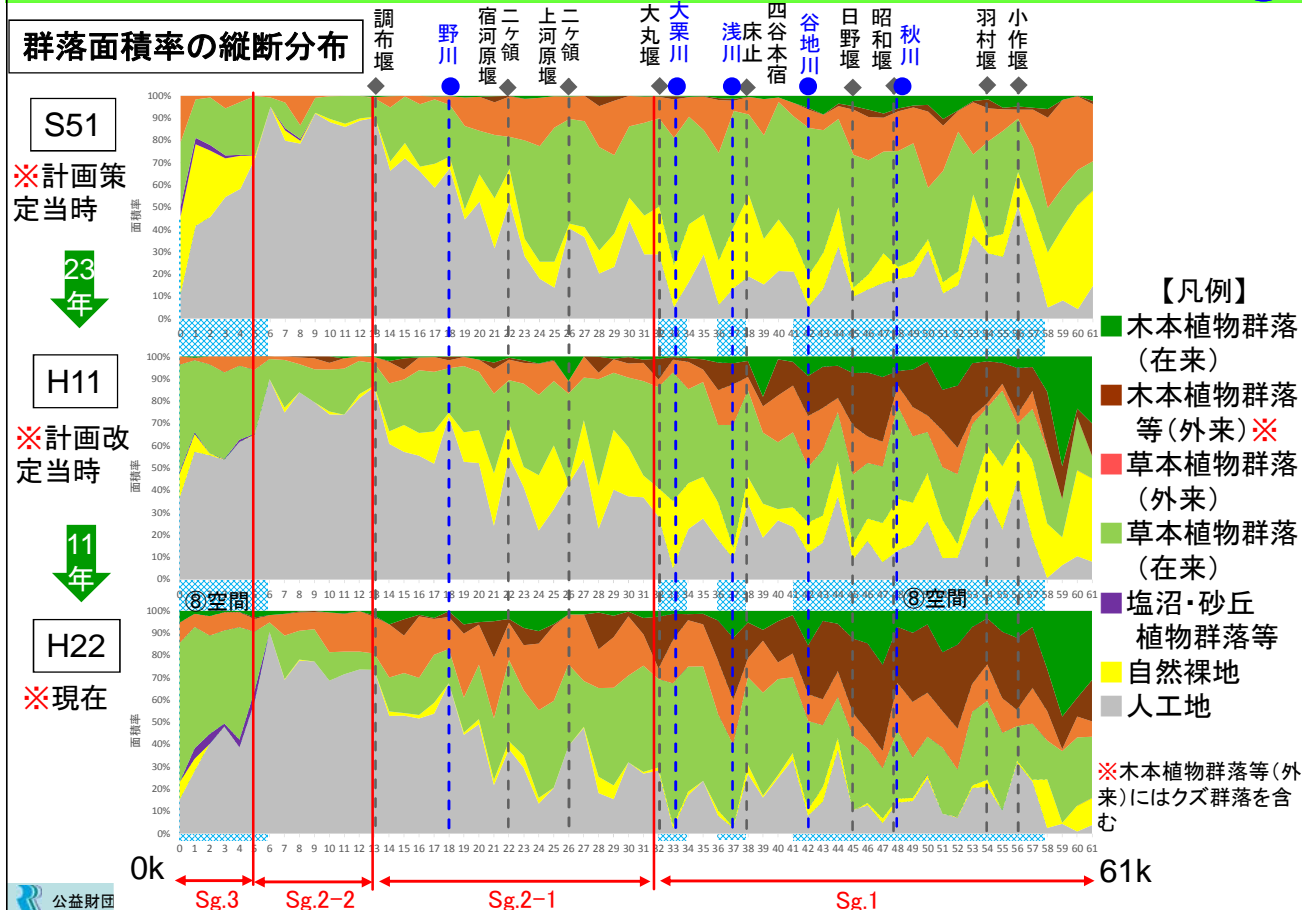
2-2. 多摩川の植物群落(縦断分布)の変遷

■ 樹林化は、S51～H17間において、28kmより上流区間(特にセグメント1の⑧空間が連続する区間)で顕著に見られるが、**H22以降は収束傾向**にあり、自然再生事業等により樹林面積が減少している区間も見られる。

■ **河原植物群落**は、S51～H11間で著しく減少・消失しており、現在は**限られた区間**(主に37k、51k～54k、57k～58k)で**維持**されている。

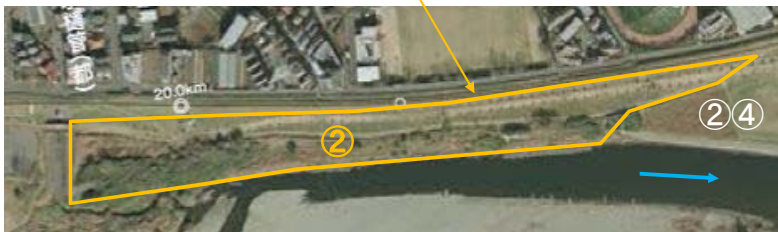
占有区域に指定されていないが、散策路として利用されている②空間

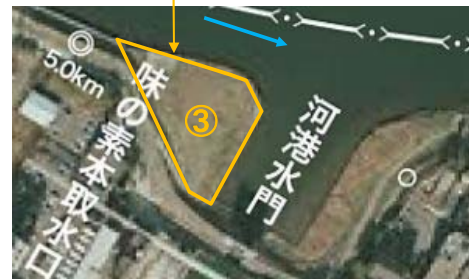
占有区域に指定されていないが、広場(緑地)として利用されている③空間

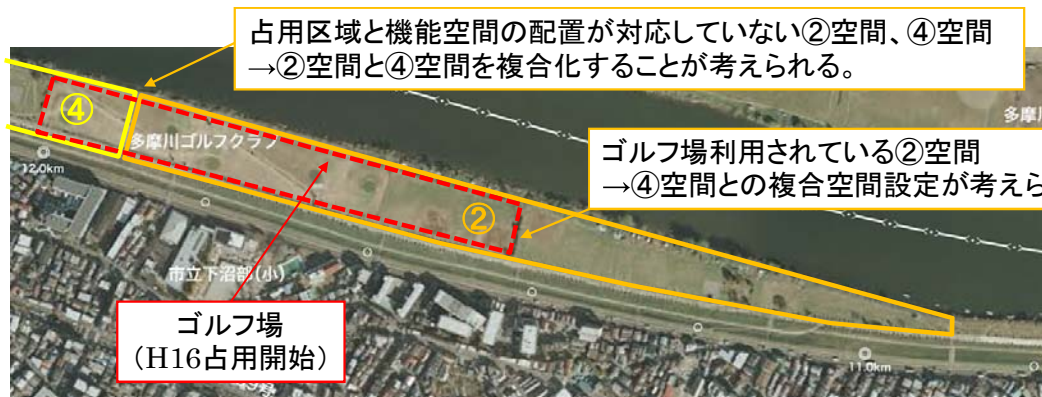
空間設定に課題の見られる人工系空間の例

- ・占有区域と機能空間の配置が対応していない②空間(2/17箇所)、③空間(1/17箇所)、④空間(1/23箇所)
- ・区域内の一部が農耕地(民地)として利用されている②空間(1/17箇所)、③空間(2/17箇所)、④空間(1/23箇所)、②③④複合空間(1/19箇所)
- ・利用上問題はないものの、区域面積が小さい④空間(2/17箇所)→②空間の方が適正

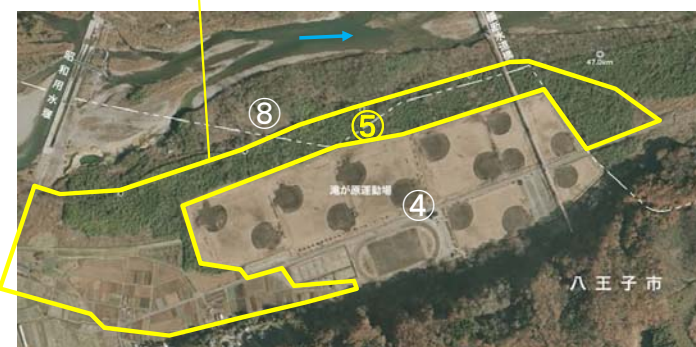
農耕地や樹林の繁茂により利用に適さない状況となっている⑤空間

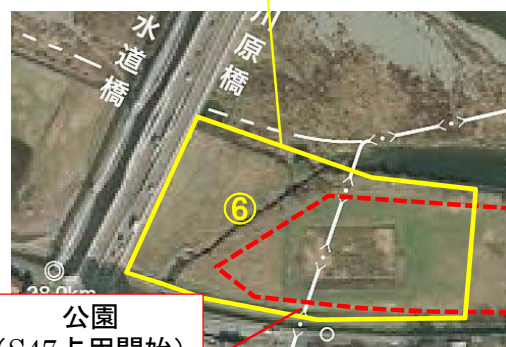
環境学習利用に適した多様な環境を呈しているが、市民活動が確認されていない⑥空間

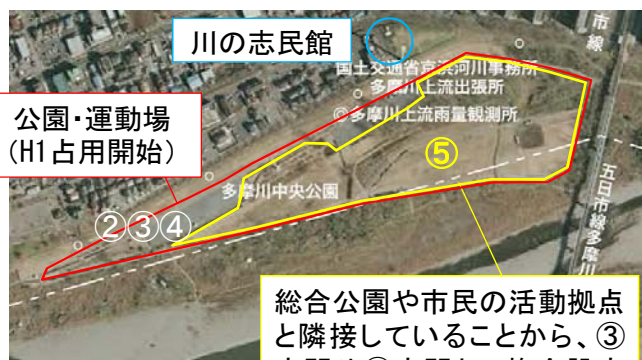
総合公園や市民の活動拠点と隣接していることから、③空間や⑥空間との複合設定が考えられる⑤空間

- ・総合公園や市民の活動拠点と隣接している⑤空間(2/19箇所)
→**③空間との複合空間設定**が考えられる
- ・運動場及び駐車場として利用されている②③④⑤⑥複合空間(1/9箇所)
→**③・④空間との複合空間設定**が考えられる
- ・水辺の楽校の活動に利用されている⑤空間(4/19箇所)、④⑤複合空間(1/9箇所)
→**⑥空間との複合空間設定**が考えられる

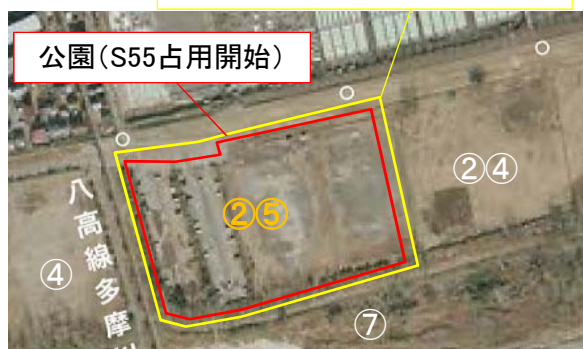
運動場及び駐車場となっており、③④空間(運動場)としての利用性が高い②⑤複合空間

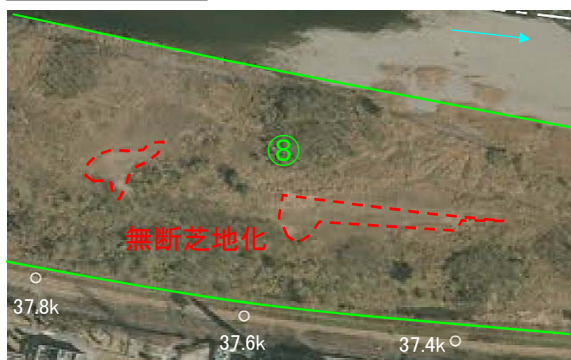
浅川合流点

- ・無断で芝地整備(ラジコン広場整備等)されている区域が、⑧空間内で3/17箇所、⑤⑥⑦複合空間内で3/26箇所見られる(H22環境基図より確認。⑧空間の該当箇所は、その後撤去)。
- ・⑧空間の5/17箇所、区域内の一部が**水辺の楽校の活動エリア**と重なっている。
- ・⑦空間の1/21箇所、区域内の一部が農耕地(民地)として利用されている。

無断で芝地整備されている⑧空間の例

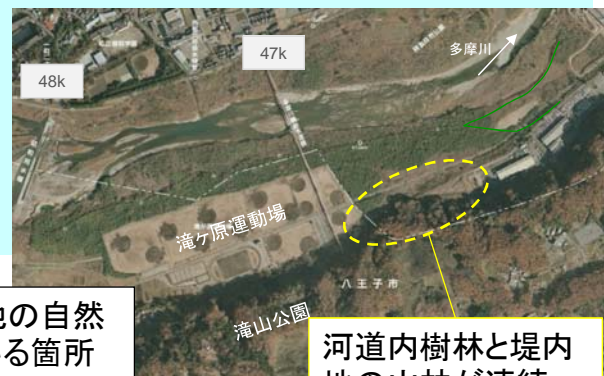
例えば、河川空間と堤内地の自然環境が連続している箇所(**エコロジカルネットワークの観点**から重要な場所)など

河川空間と堤内地の自然環境が連続している箇所

河道内樹林と堤内地の山林が連続
