多摩川の河川環境管理に関する研究

Research on River Environment Management in the Tama River

本研究は、河川環境管理計画の機能空間区分で設定された生態系保持空間の特徴や地形・植生等の変遷、利用実態等に着目し、現状の評価と課題について報告する。

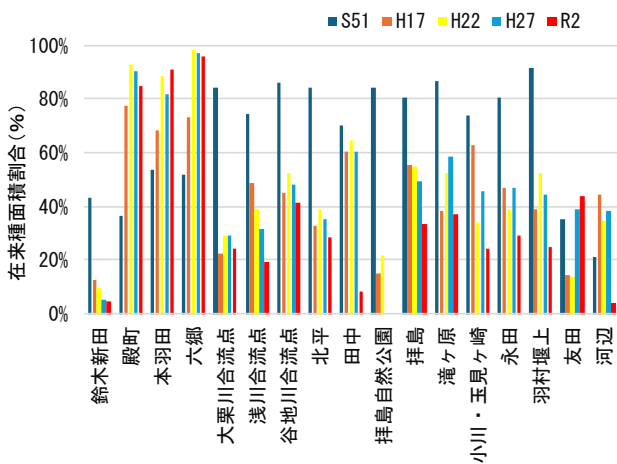
図-2 在来植物群落面積割合の変遷

昭和51年から令和2年までの在来植物群落面積割合（⑧空間全体の面積に対する在来植物群落面積の割合）は、殿町、本羽田、六郷の3地区は80%以上と高い状況で維持されていた。しかし、その他の14地区の⑧空間は50%以下であった。干潟面積が大きい鈴木新田と公園管理がなされている拝島自然公園を除くと、田中、河辺の2地区は在来植物群落面積が10%未満と低い状況であった。

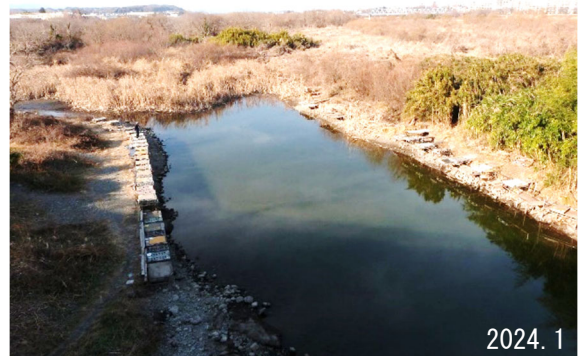
例えば、谷地川合流点や小川・玉見ヶ崎は、池沼帯が⑧空間の特徴の1つとして挙げられている。しかし、それらのワンド・たまりの一部は、コイ・フナ釣りの足場が設置されていた。特に、小川・玉見ヶ崎では、30個以上の足場が設置されており、釣りによる多数の利用が恒常的に行われていると考えられる。

このような行為は、水際のエコトーン消失や釣り餌による水質の悪化等の生態系への影響が懸念される。

写真-1 釣りのための足場が設置されているワンド

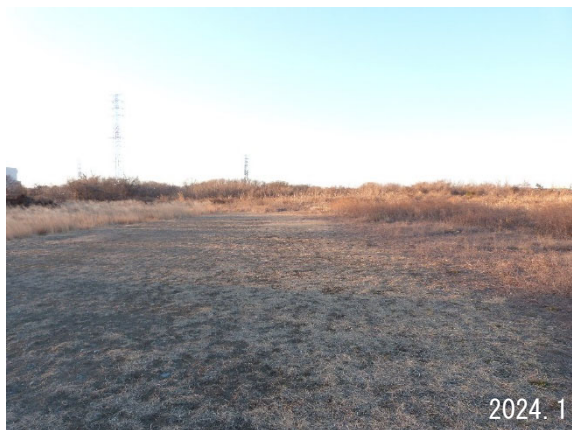
また、ラジコン飛行のための無断芝地化は、比較的広い規模で行われており、自然植生とは程遠い環境と言える。

例えば、小川・玉見ヶ崎では、延長約70m、幅約10mの規模で芝地化されている。

写真－2 無断で芝地化された環境（浅川合流点）

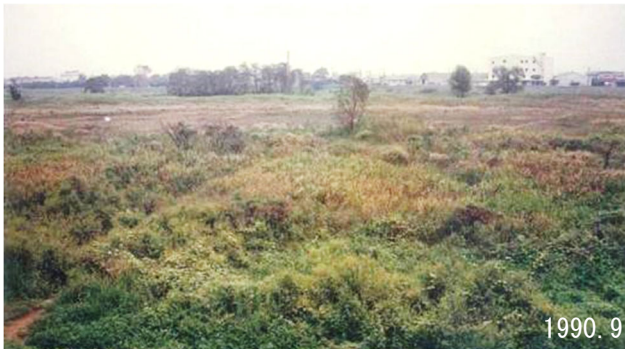
けて、水域、氾濫原、陸域）に整理した（表－4、表－5、表－6）。汽水域の⑧空間は泥砂礫干潟、塩沼湿地、海浜砂丘が主な対象であり、淡水域は自然裸地（河原植物を含む（写真－2））や高茎多年生群落、池沼帯（写真－3）、水域や樹林等の鳥類、第三紀層（三浦層群、土丹層）が主な対象であった。

写真－3 カワラヨモギ群落などの低茎草地在分布(浅川合流点)

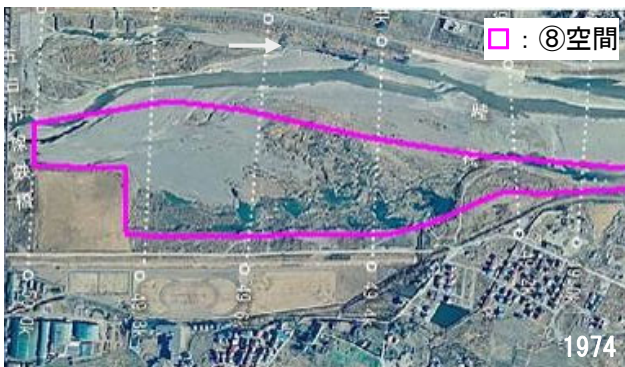
写真－4 池沼帯が分布(小川・玉見ヶ崎)

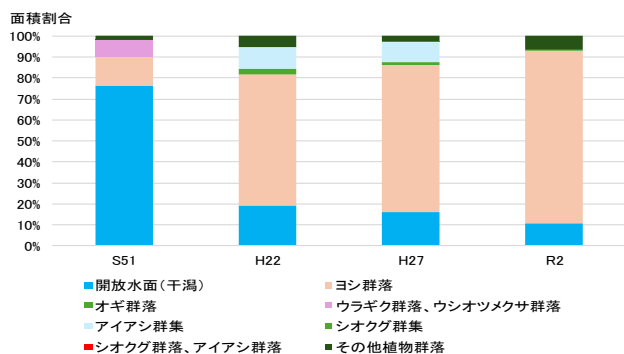
図-5 植物群落と干潟の面積割合の変遷（六郷）

「汽水域の動物」と「シギ・チドリ類」の生息・生育・繁殖基盤となる干潟は、昭和 49 年と令和 2 年の干潟幅を比較すると減少している（図-4）。航空写真等をみると、昭和 49 年に広がっていた干潟は、令和 2 年にはヨシ群落に覆われていた（写真-5、図-5）。

六郷地区における汽水性動物相の詳細なデータはないため評価できないが、一部の重要種は生息していた。また、カニ類などは比較的多くみられ、シギ・チドリ類も確認されている。塩沼湿地植物群落はヨシ群落が発達しているが、その他の植物は群落規模での確認はなく、単調化している。なお、ヨシ群落の発達は、ツバメの集団ねぐらなどに利用されているが、干潟面積の減少につながっていることから、全体としてはやや劣化していると評価した。
