# 雄物川の多様な自然環境の再生

## 研究第四部 主任研究員 野谷 靖浩

# 鬼怒川の多様な自然環境の再生

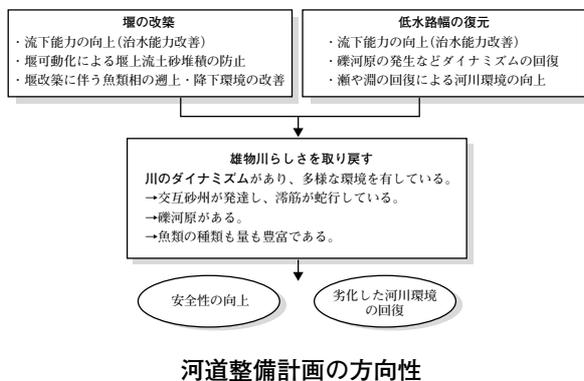
秋田県湯沢市に位置する雄物川上流部の大久保頭首工(109.2k)は、農業用水の取水堰である。大久保頭首工は固定堰であり、昭和22年建設という老朽化、流下能力阻害、魚道機能障害が問題となっていた。加えて、本研究により河床の低下、低水路幅の縮小、砂州植生の樹林化が進行しており、交互砂州が発達し、礫河原が存在する雄物川の過去の姿が失われつつあることが示唆された。このため、平成13年度には、大久保頭首工の上下流区間の河道形状も含めた検討を進め、雄物川が本来有する瀬・淵、砂州が連続した河床環境等のダイナミズムの復元による河川環境の回復を目指した堰改築ならびに河道整備計画を提案した。

- 目標とする年代：昭和50年代
- 指標生物：アユ、アカザ
- 再生すべき機能：礫河床、交互砂州

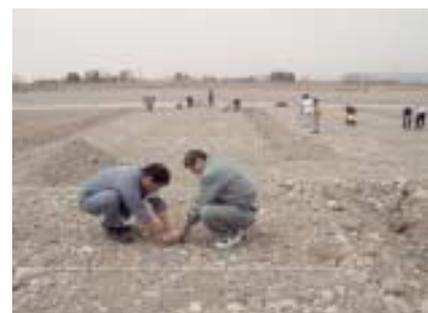
カワラノギク種子導入実験の様子 (H15.4)

そのため、平成14～15年度においてカワラノギクの保全を目的とした種子導入実験を現地において実施したところであり、現在その結果のモニタリング中である。また、自然再生検討会を平成14年度から開催しており、今年度も引き続き開催する予定で、再生目標設定や自然再生の事業計画案について検討していく予定である。
