# 常願寺川における巨石付き盛土砂州を用いた 河岸防護工と設置後の河川環境について

国土交通省 北陸地方整備局 富山河川国道事務所 調査第一課

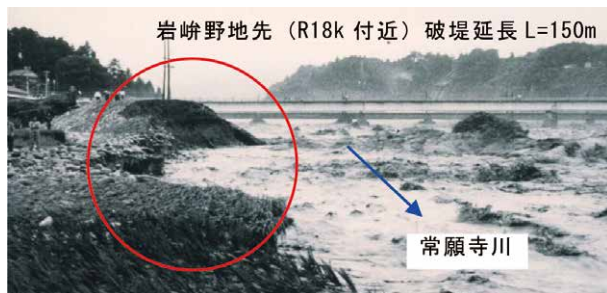
図-1 昭和44年8月洪水時の侵食破堤状況

全国でも有数の急流河川である常願寺川は、洪水時の流水のエネルギーが大きく、河岸侵食や河床洗掘による破堤氾濫の危険性が高い河川である(図-1)。このため、河岸の侵食対策として、練石張護岸など強固な石とコンクリートを主体とした対策を実施(図-2)してきたが、護岸を主体とした対策工は流路を護岸際に固定化させ、結果として、護岸前面で流速増大による河床洗掘をもたらす。さらには、護岸下流にある砂州の侵食・縮小化により河岸侵食が堤防まで到達する危険性が高まること示された<sup>1)</sup>(図-3上・中段)。

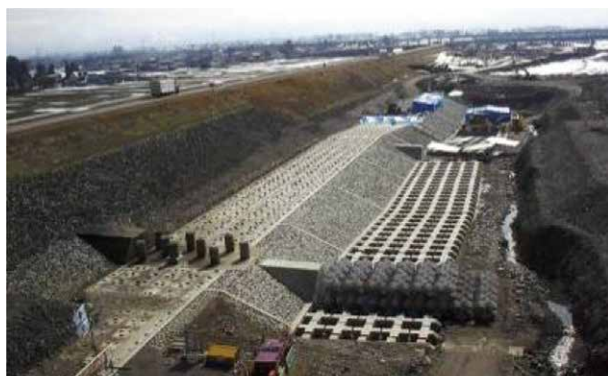
図-2 常願寺川の護岸工(根継護岸工)

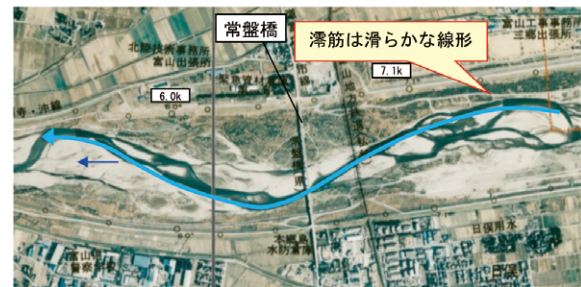
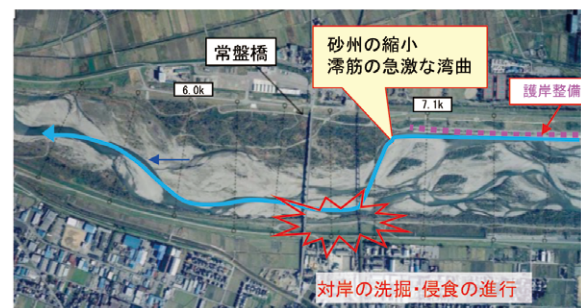
図-3 常願寺川の滞筋の変遷および改善効果

平成3年

平成16年

平成20年

平成3年：滞筋は滑らかな線形で流下している。  
平成16年：右岸の護岸沿いに流路が固定化し、下流の砂州が侵食、縮小。更に急激な湾曲が生じることで左岸側が水衝部となっている。  
平成20年：巨石付き盛土砂州を用いた河岸防護工の実施によって、平成3年当時の滑らかな滞筋線形が回復した。

巨石付き盛土砂州は、もともと河岸沿いに存在する砂州を保全または回復させ、砂州の侵食や河岸前面の洗掘を防ぎつつ、砂州沿いに流れる中小洪水時の流向を改善するものである<sup>2)</sup>(図-3下段)。

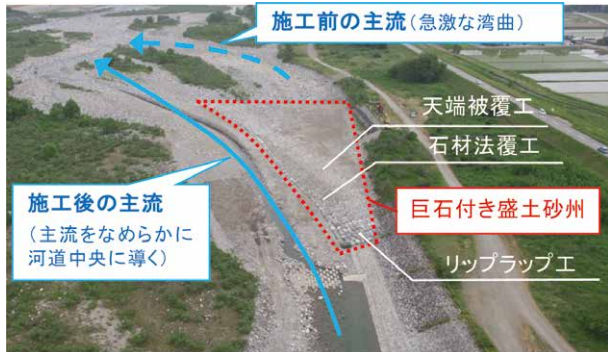
図-5 巨石付き盛土砂州の構造（右岸 11.7k）

構造面では、平面形は護岸に張り付いた主流をなめらかに河道中央に導く形状とし、水衝部となる上流端には大粒径の巨石を配置している（リップラップ工）。横断形は平均年最大流量相当の高さまで現地材料により盛土し、法尻に盛土の流出を抑制する大粒径の巨石を用いている。また、河岸法面および天端には平均年最大流量に対して流出しない粒径の材料で被覆している。なお、法勾配は自然河岸のように変形に追従できるよう3割以上で極力緩くしている（図-5）。

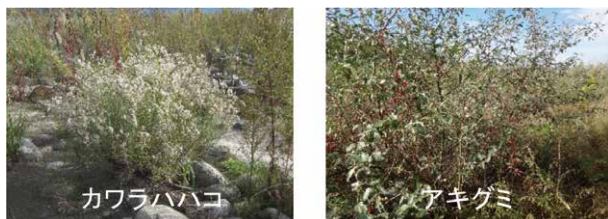
図-6 急流河川を特徴づける河原性の植物

急流河川である常願寺川は洪水による攪乱が大きく、洪水のたびに破壊と再生を繰り返すことが環境の特徴といえる。この結果、貧栄養の砂礫河原を形成し、流れの緩やかな水域も少ないなど、動植物の生息環境としては非常に過酷な河川である。しかし、このような厳しい環境においても生息可能な動植物こそ、常願寺川らしい環境を形成しているといえる（図-6）。

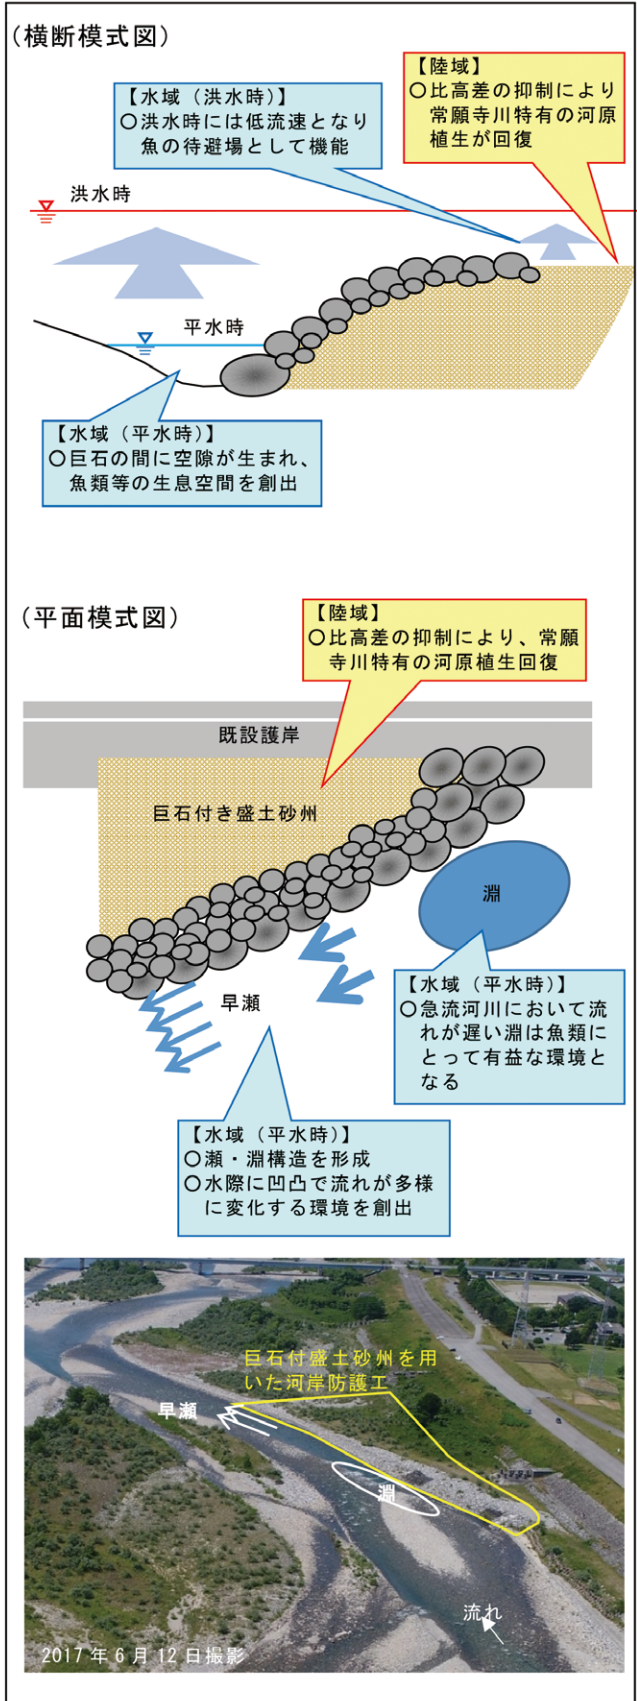
**[既設護岸工]の課題**

**[巨石付き盛土砂州]の効果**

図 - 9 環境面における既設工法 (護岸工) の課題と巨石付き盛土砂州の効果

このように厳しい環境である常願寺川であるが、護岸工によって整備された河岸際では、環境面において更に以下の課題がある（図-9 左側）。

巨石付き盛土砂州は自然の材料を組み合わせた工法であり、既存工法に比べ自然に与える負荷は小さい。よって、既設工法での課題が巨石付き盛土砂州の施工区間において改善されているか、モニタリング調査において確認した（図-9 右側）。

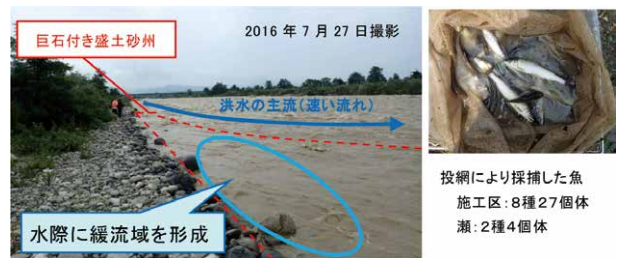
図-13 洪水時の施工区の状況（採捕調査）

・巨石付き盛土砂州の天端は緩流部を形成し、かつ、施工区以外の河岸沿いの瀬よりも採捕数が多く、魚の待避場としての機能が確認された（図-13）。
