大規模河道掘削における多自然川づくりの事例整理

Case Studies on Nature-oriented River Management in Large-Scale River Channel Excavations

自然環境グループ 研究員 鈴木 敏弘
 自然環境グループ 研究員 内藤 太輔
 主席研究員 槇島みどり

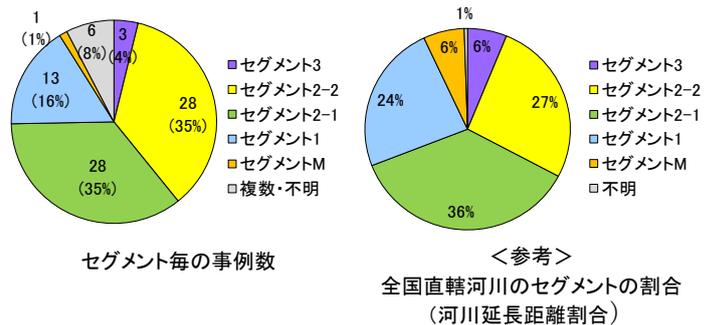
セグメント2-2及びセグメント2-1で28事例と多くみられた。直轄河川のセグメント割合との比較では、セグメント2-2で大規模河道掘削の事例数が多く、セグメント1及びセグメントMで少なかった(図-1)。

図-1 セグメント区分の事例数

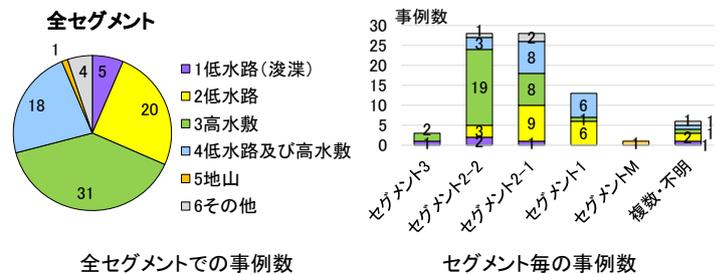
高水敷掘削、低水路掘削が多くみられた。セグメント2-2で高水敷掘削、セグメント1で低水路掘削の割合が大きかった(図-2)。

図-2 掘削場所の事例数

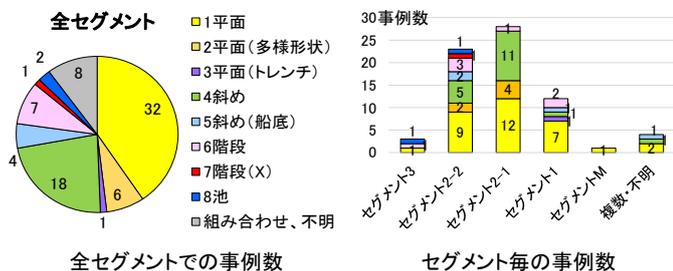
セグメント 2-2、セグメント 2-1 で斜め掘削の割合が大きかった(図-3)。

図-3 掘削形状の事例数

約半数の事例においてエコトーンの創出等の多自然川づくりを目的とした掘削形状である平面(多様

形状)、斜め、斜め(船底)、階段等がみられた。

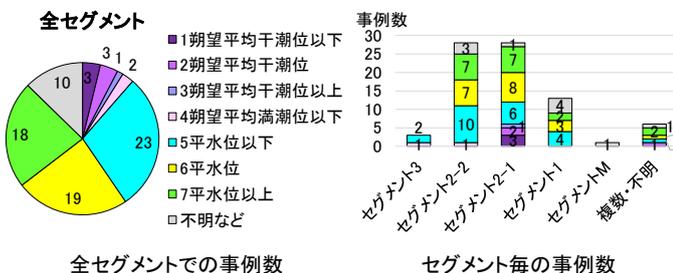
セグメント 3、セグメント 2-2、セグメント 2-1、セグメント 1 の各セグメントにおいて、水中部を含む掘削である平水位以下掘削の事例がみられた(図-4)。

図-4 掘削高の事例数

セグメント 3、セグメント 2-2、セグメント 2-1 の感潮区間では、朔望平均干潮位又は朔望平均満潮位を基準とした掘削高の設定がみられた。感潮区間以外では、平水位を基準とした掘削高の設定がみられた。
