多自然型川づくりにおける事前検討のあり方について ～平成12年度多自然型川づくり実施状況調査結果に関する考察～

多自然型川づくりにおける水際部の工法に関する 事例分析について ～覆土工の事例を用いた分析～

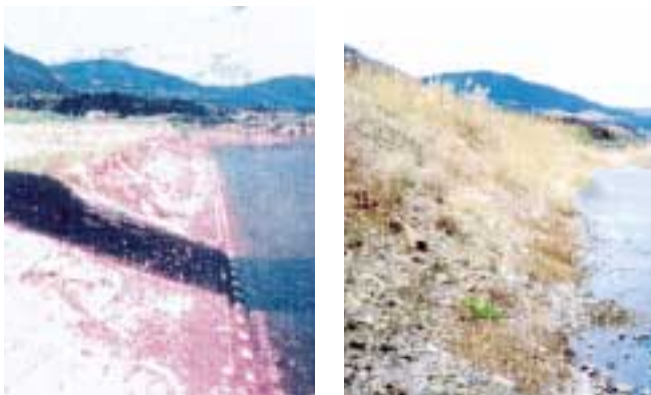
洪水により流出した覆土（左図）が数年後には回復（右図）

そのアンケート調査等をもとに、施工後の状況変化を踏まえ、分析を行ったところ、元の川の形状をまねるような施工が有効であること、また、幾度の洪水を経て自然な形状に戻るなどが確認された。
