# 北川の多様な自然環境の再生

## 前 研究第一部 主任研究員 黒川 信敏<sup>※</sup>

# 三峰川本来の自然環境の再生

## 研究第二部 主任研究員 武藤 弘信

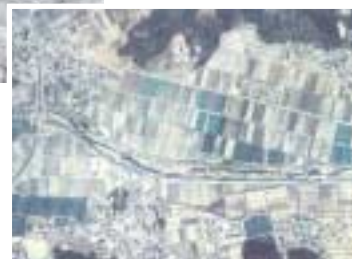
【左：昭和22年】

【右：平成8年】

- ・水の流れが豊かであった。
- ・みお筋は蛇行し、瀬・淵が明瞭であった。
- ・田、水路、川はつながり、地域のエコロジカルネットワークが形成されていた。
- ・このような昭和20年代の北川の姿を目標とする。

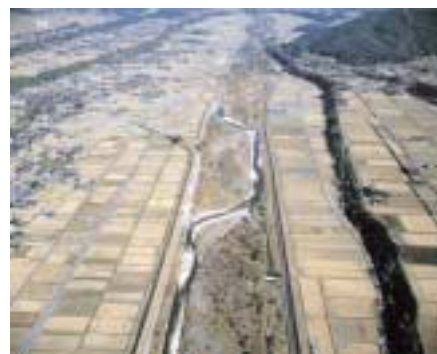
現在の三峰川の状況（下が下流側）

一方、ダム下流域においては、前記したダム建設による平水流量、洪水流量や洪水頻度、および土砂供給の減少、また昭和40年代を中心に行われた砂利採取により、①河道内攪乱の減少、②礫河原の減少、③樹林化の進展等の問題が起きている。また、ハリエンジュ、アレチウリ、シナダレスズメガヤ等の帰化植物の進入により、貴重種であるカワラニガナ等の在来植物への影響も懸念されている。
