# 宮崎県高千穂町神代川多自然川づくりへの対応

甲斐土木造園株式会社 池田 光隆

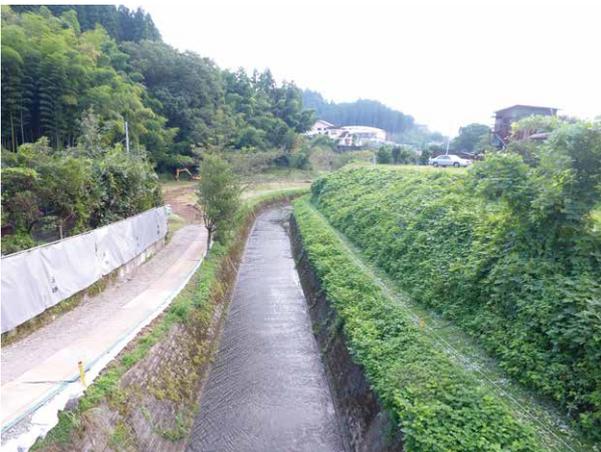
施工前神代川

しかしその反面、河川の増水被害も多く、近隣住民の悩みとなっていた。そこで、昭和40年代に増水被害対策として河川改修工事が着工される事となった。その工事内容としては、高千穂町内を流れる神代川を三面コンクリート張りの水路にしてしまうという事だった。

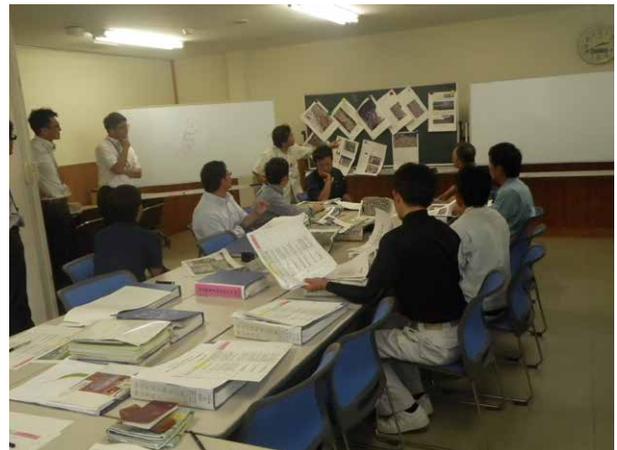
写真1 三社検討会

工事施工に伴い、石積を行う上で、どのサイズの石材をどのような形で積み上げて行くか試験積みの実施を行う事となった。まず石材のサイズと積み方の検討を行った(写真1)。施工業者、県職員、大学教授、大学助教授、設計コンサルタント、地元住民など多数の意見を取り入れ協議を行い、石

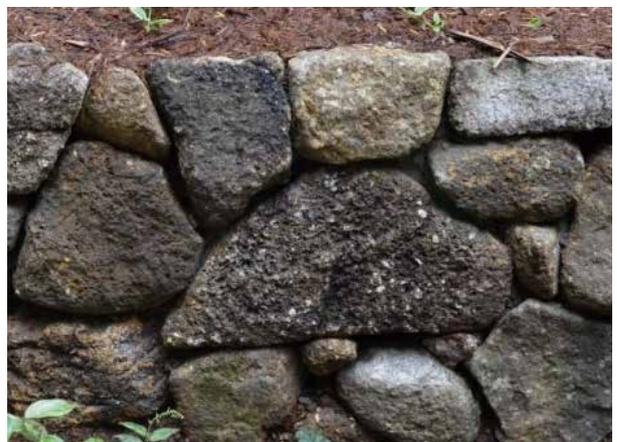
乱積み

乱積みとは一般的によく使われる積み方で河川工事などの石積みのほとんどはこの乱積みで施工されている事が多い。石材を細かく整形しない為、目地部分が開いてしまう事が多い。次にあいう積みであるが、一般的にお城などの基礎部分に使われる積み方で、石材を加工し石材の間は隙間なく積み上げて行く方法である。

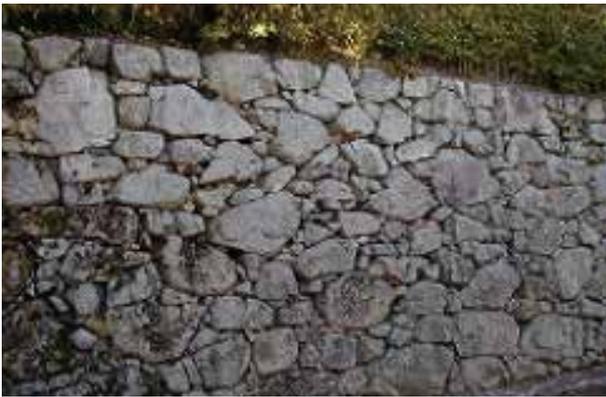
あのを積み

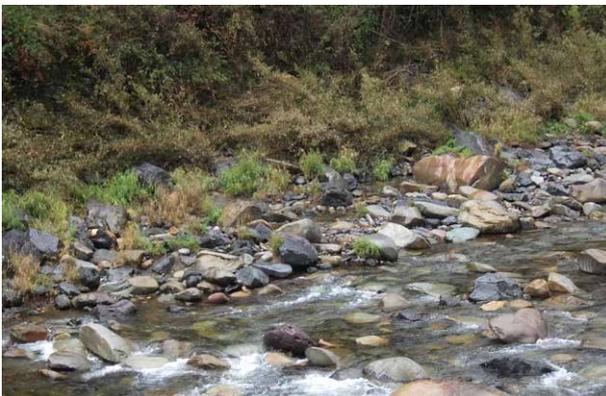
自然河川（宮崎県北部を流れる五ヶ瀬川）

試験積みは乱積み、あのを積みで行うが、この工事の本来の目的が神代川の復活である。自然河川を見てみると大小まばらな石材が点々と存在し、石積みを施工する箇所となる水際域には水際植物のネコヤナギやヨシなどの植物が多く見られる。実際に石積みを行う際、今までの観点で石積みを行うと、どうしても構造的な存在になってしまう。また、試験積みでは石積みに充填させるコンクリートは使用しないが、実際に本施工では石積みを行う際に、石積みの強度確保する為、石積み1段ごとにコンクリートを充填させる。充填させたコンクリートは石積みの目地部分から見え、構造的に見えてしまうだろう。いろいろな観点を見直し、試験積みを実施して見た。

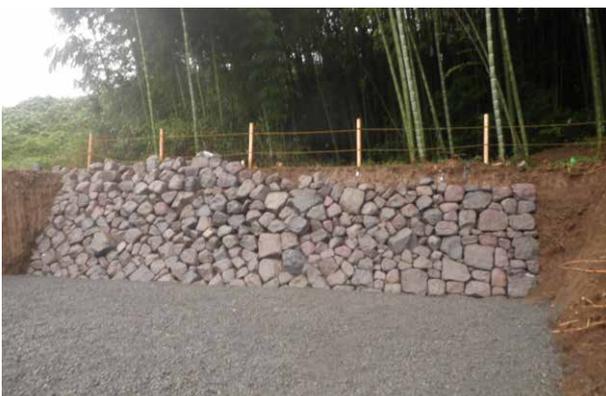
試験積み（写真左側 乱積・写真右側 あのを積み）

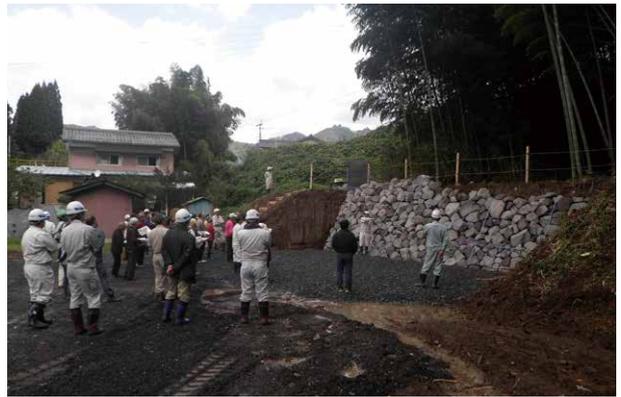
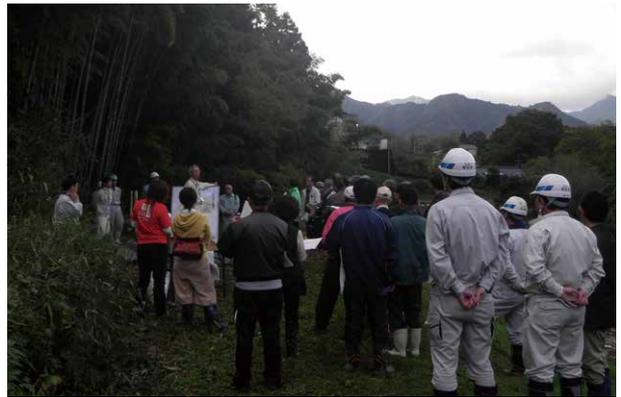
現場見学会（アンケート調査を行い、石積みは乱積に決定）

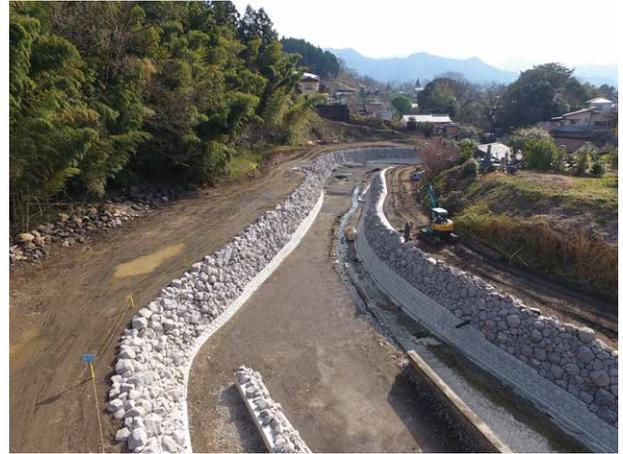
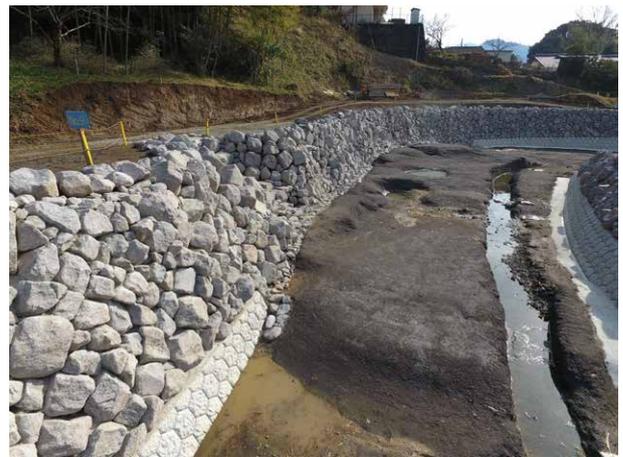
石積み完成写真（下部コンクリートブロックは計画河床高の為、河床工事後見えなくなる）

いざ石積みを開始するが、実際にコンクリートを充填させながら石積みは行われる。言わば一発勝負である。石積みを1段、2段と積んで行くと全体的な大まかな形が予想されてくる。試験積みを終えた時点で、乱積みという積み方自体は決定したが、課題として気を付ける点が3点ほどあった。1点目は大小20cm～60cmの石材を使用し、石積みを行うが、目地部分のコンクリートは見せない。あくまでも深目地でコンクリートを充填させる事。2点目は60cmサイズの石材を主役に石積みを行って行く事。60cmサイズの石材をあえて少なく使用する事で、60cmサイズの石材を強調出来るのではと考えた。3点目は凹凸を付け石積みを行う事。そうする事で、将来的にそこで生息するサワガニなどが昇り降り出来るようになるからだ。その3点を元に石積みを行った。1点目と3点目は施工を行う上での技術、知識があれば克服する事が出来る。だが、2点目の課題が問題となった。実際に考えていた通りに積んで、正面から10m～20mの位置に立って見てみると、60cmサイズの石材は強調されているように思われるが、50m、100mと離れて見るとあまり強調されているようには思わなかった。ただの石積みという印象だった。その後、石材の配置、60cmサイズの石材を増やすなどし、遠目から細かく全体的なバランスなどを調整し、石積みを行って行った。施工を終え、今回の石積みが成功であったかは今後、2期、3期と工事を進めていく中で護岸と河床の色彩のバランス、そして水際域に属する箇所の施工すべてが完成し、水際植物や魚類が神代川に復活した時、はじめて成功と言えるだろう。

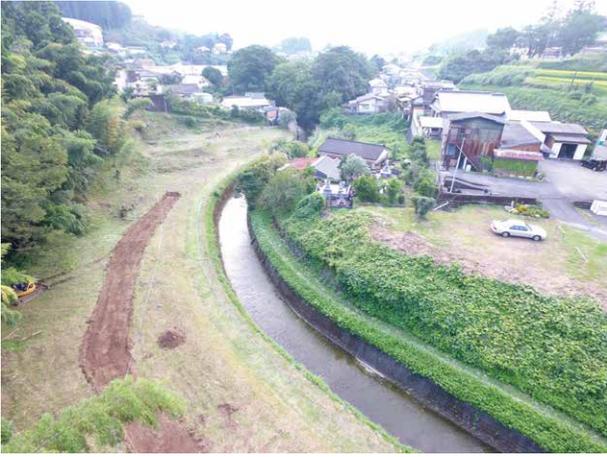
着工前の神代川（平成 28 年 10 月）

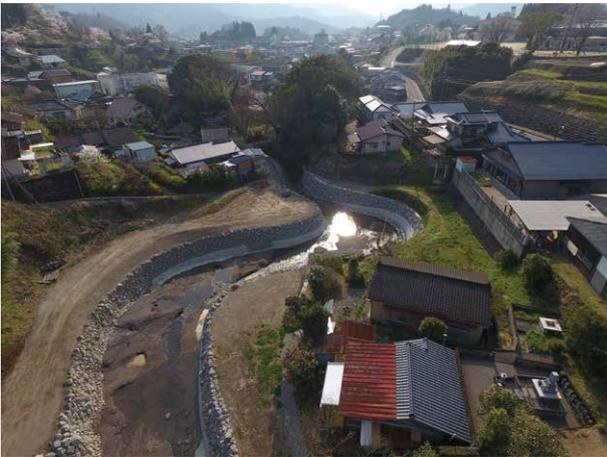
今現在の神代川（平成 30 年 3 月）

今回、多自然川づくりの一環として神代川の護岸工事を行い、川づくりの難しさ、そして一度崩してしまった生態系を復活させる厳しさを実感する事が出来た。今現在、神代川護岸工事は平成30年3月に終了し、平成30年10月から神代川河床工事を行っており、自社では、2期、3期工事と受注を行い、多自然川づくりを発注者及び各関係者と共に作業を行っている。2期、3期と施工を進めて行く中で、自然と形成された淵などには、アブラハヤといった小魚、小魚を捕食する為、サギといった野鳥も確認出来るようになった。この先、神代川が完全に復活といえる日は数年先、数十年先かもしれない。施工業者として、この取り組みに携わって行ければと思う。今後の神代川が、昔のように子供たち、そしてそこに生息する魚類、水際植物が戻って来る事を願いたい。
